MONITOREO DE DAÑOS Y ANÁLISIS NUMÉRICO EN UN EDIFICIO HISTÓRICO AFECTADO POR UNA FALLA SUPERFICIAL ACTIVA EN EL VALLE DE AGUASCALIENTES

MONITORING DAMAGES AND NUMERICAL ANALYSIS IN A HISTORIC BUILDING AFFECTED BY AN ACTIVE SURFACE FAULT IN THE VALLEY OF AGUASCALIENTES

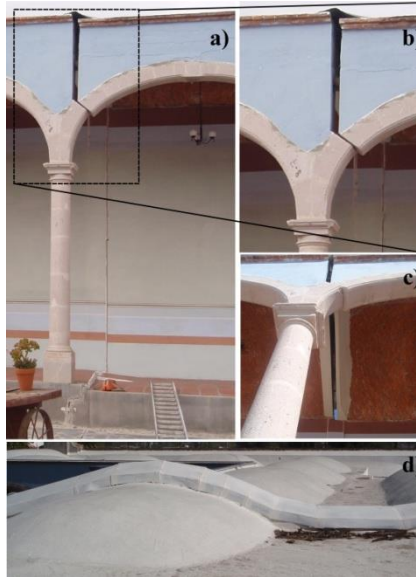
Figura 4. Detalle de la junta establecida los arcos norte y el laminado en el techo para evitar la entrada de agua pluvial. a), b) y c) muestran la junta en los elementos de los arcos norte, d) el techo del edificio.

La segunda adaptación consistió en establecer otra junta fría en el patio central también de unos 10 milímetros, por lo que después de esta junta, el edificio quedó completamente dividido en dos bloques. Es de recalcar que, en un principio, esta última junta coincidía con la traza de falla, pero que en la actualidad difiere en casi un metro de la junta en algunos puntos, como se observa en la figura 5. Este cambio podría deberse a que el efecto de las heterogeneidades en el suelo se acentúa conforme el tiempo transcurre, además de que los esfuerzos podrían estar incidiendo con diferente magnitud en varios puntos de la falla. Al igual que en el patio central, la junta de los pasillos fue rellenada con membrana de silicón también para evitar daños por infiltraciones.

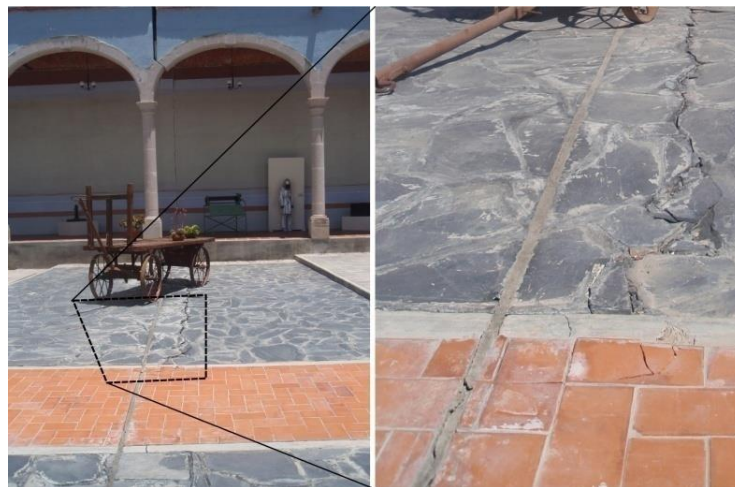
Figura 5. Efectos de la falla en el piso del patio central. En la fotografía ampliada se puede apreciar, a la derecha de la junta fría, la actual traza de la falla (ruptura de pisos).

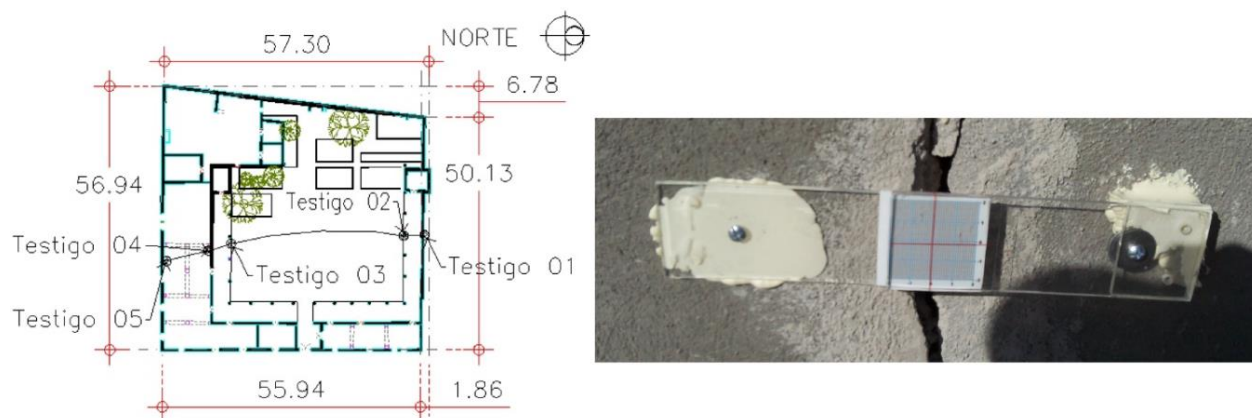
2. Análisis de la dinámica de la falla utilizando datos de desplazamientos relativos registrados en los diferentes fisurómetros colocados en el edificio. Se colocaron 5 fisurómetros o testigos de manufactura propia en los diferentes elementos afectados a lo largo de la falla, como se muestra en la figura 6, sin embargo, para el análisis sólo se utilizaron los primeros cuatro dado que el quinto presentó fallas. Estos fisurómetros consisten en dos láminas simples de acrílico con espesor de 3 mm. Cada una de estas láminas lleva adherida una película de acetato, una con un cuadrante con sistema de coordenadas cartesianas y la otra con una cruz emulando un puntero. El acetato con el cuadrante lleva grabada una cuadrícula graduada en milímetros, aunque enumerando solamente los centímetros. Cada uno de estos fisurómetros se colocaron de modo que cada lámina que los constituye, estuviera posicionada en cada bloque de separación, permitiendo que los desplazamientos derivados directamente por la falla fueran registrados. Dado que los fisurómetros fueron colocados cruzando la traza de la falla, sólo se capturaron las componentes de desplazamiento con direcciones vertical y horizontal perpendicular a la traza de la falla, es decir, no se capturaron los desplazamientos que pudieran ocurrir en la misma dirección de la traza de la falla, los cuales son comunes en fallas transcurrentes o mixtas.

Figura 6. Diagrama en planta del edificio con la ubicación de los fisurómetros (testigos 01 al 05). En la imagen derecha se muestra el fisurómetro 02 colocado en la fractura de la mampostería.

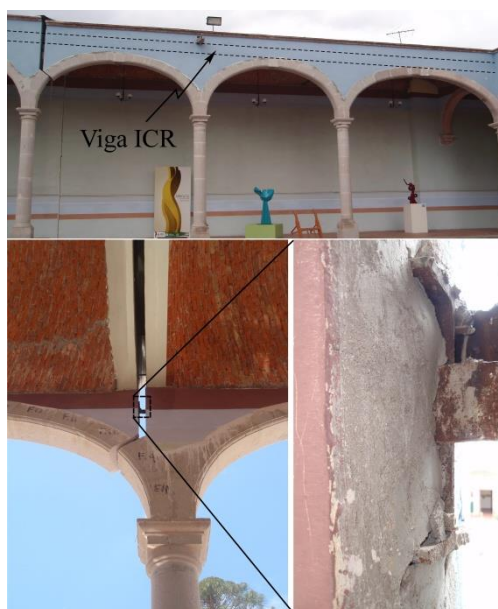
Figura 8. Detalle del arco norte, en el que se puede observar la viga IR colocada sobre los arcos.

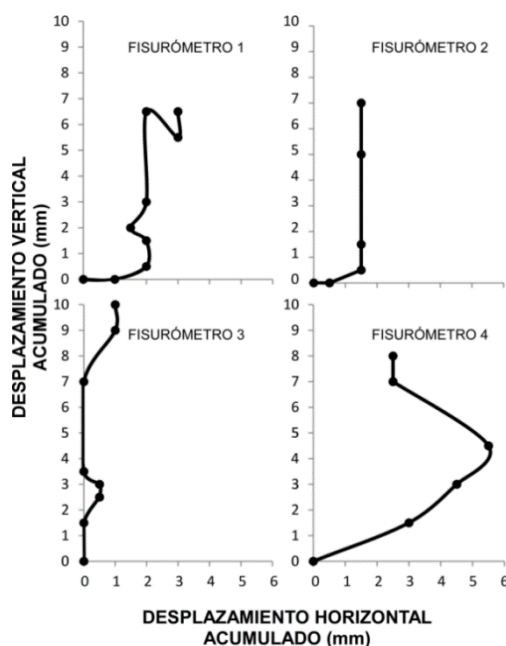
Se tomaron varias lecturas de desplazamiento en los fisurómetros con una frecuencia no mayor a un mes. La figura 9 muestra la dinámica de desplazamiento registrada en los primeros cuatro fisurómetros. Como puede apreciarse, los desplazamientos verticales superan con amplio margen a los horizontales. Además, se puede apreciar una variabilidad espacial y temporal en las magnitudes de los desplazamientos, incluso puede observarse algunas recuperaciones, quizá debido a las características elásticas de los

materiales constructivos o del suelo, o bien podría tratarse de disminuciones en los esfuerzos propios de la falla. Los máximos desplazamientos verticales y horizontales, están del orden de 10 y 6 milímetros aproximadamente, respectivamente, en acuerdo con lo simulado y medido para otras fallas geológicas en otras investigaciones (Burbey, 2002; Hernández-Marín y Burbey, 2009). Como se mencionó anteriormente, los datos de desplazamiento también fueron usados para calibrar las simulaciones numéricas.

Figura 9. Dinámica de la falla registrada en los primeros cuatro fisurómetros. En esta figura se adecuaron los valores para que iniciara en cero en cada eje coordenado.

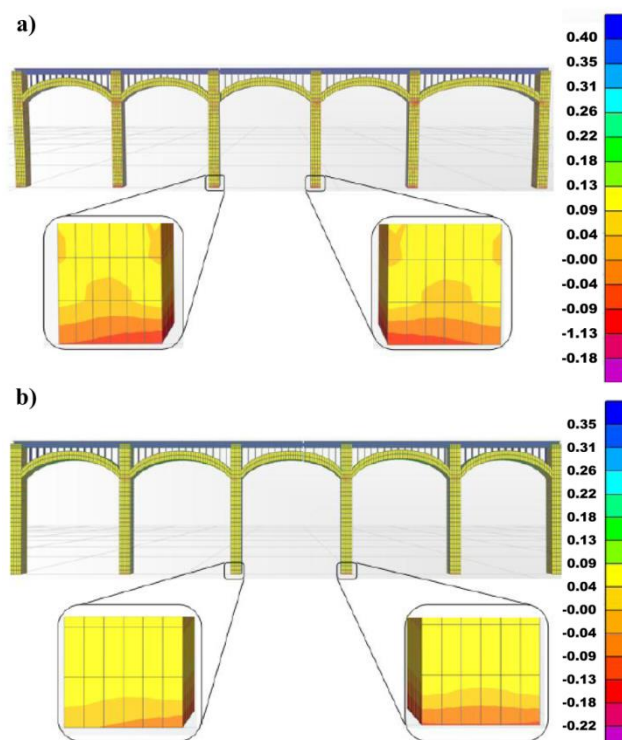
La figura 10 muestra los resultados de la simulación con respecto a la distribución de esfuerzos normales de tensión-compresión, y referidos al eje ortogonal vertical ante las condiciones de carga estimadas para los arcos norte y sur. Como puede observarse, los esfuerzos mayores se concentran en el extremo inferior de las columnas más cercanas a la junta. Físicamente, la distribución observada de esfuerzos indica que ambas columnas pasan de un estado de compresión en la parte superior a uno de tensión en la base, debido a la presencia de esfuerzos de flexo-tensión.

Las simulaciones permitieron detectar además los esfuerzos resultantes más críticos y se compararon con los permisibles dentro de los estados límite de falla, cuyos valores se obtuvieron de diversas fuentes como lo son las NTCM-RCDF (2004); Meli (1998) y Castellanos (2004). Los resultados se muestran en la tabla 3.

Figura 10. Distribución de esfuerzos normales por la combinación de cargas actuantes. Los valores positivos denotan compresión mientras que los negativos tensión (MPa). a) Arco norte. b) Arco sur.

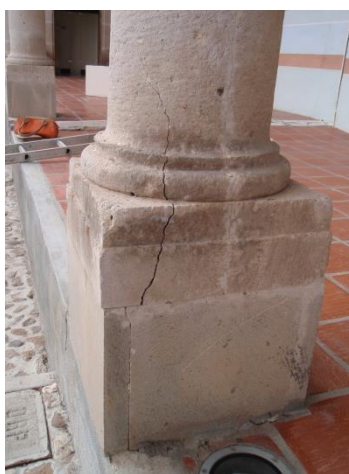
Figura 11. Fisura en la base de una columna en el arco norte. Foto tomada a finales de esta investigación (agosto 2013).

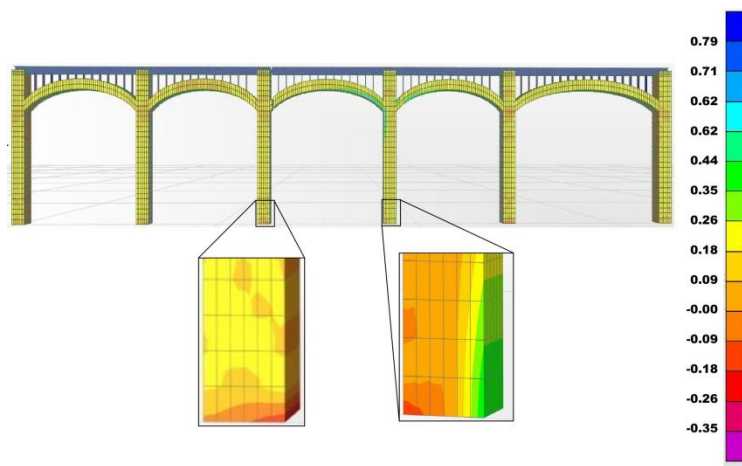
Es válido agregar en esta sección que se reconoce el esfuerzo realizado por las autoridades para mantener un edificio en pie por su rol histórico y gran importancia patrimonial en México. El haber intentado separar el edificio en dos bloques para que la falla coexista con el edificio parece ser una buena solución, con adecuaciones menores como la colocación de una junta fría, aunque como se mostró en el patio central del edificio, la traza de una falla puede variar con el tiempo. Sin embargo, al no concretarse una total separación del edificio, por la incrustación de dos vigas en las líneas de arcos norte y sur, los más directamente afectados por la falla, se está impidiendo el libre desplazamiento del edificio por la actividad discontinua de la falla.

Figura 12. Arcos y columnas norte con desplazamientos relativos a 5 años de acuerdo con los datos registrados. Los valores positivos denotan compresión mientras que los negativos tensión. Las unidades son MPa.

La falla que afecta al edificio analizado tuvo desplazamientos máximos de 10 y 6 milímetros, horizontal y verticalmente, respectivamente, en un lapso de medición de 202 días. Este dato, junto con la resistencia propia de la viga unida por una solera, está provocando la concentración de esfuerzos en las bases de las columnas de esas dos líneas de arcos. Estos esfuerzos ya empiezan a mostrar sus daños por medio de grietas en las bases de estas columnas, las cuales, de acuerdo a simulaciones numéricas de análisis lineal de esfuerzo, en conjunto con las condiciones de desplazamiento medidas, la estructura podría presentar un estado estructural crítico y posible colapso a mediano plazo, siempre y cuando la tendencia de desplazamiento de la falla sea igual o muy similar a la registrada en los fisurómetros colocados en el edificio. Una posible solución a este problema sería cambios en la geometría del diseño de los arcos como por ejemplo agregar una nueva columna que permita la total separación en dos bloques del inmueble.
