# **REVISIÓN A 50 AÑOS DE LOS DAÑOS OCASIONADOS EN LA CIUDAD DE MÉXICO POR EL SISMO DEL 28 DE JULIO DE 1957 CON AYUDA DE INVESTIGACIONES RECIENTES Y SISTEMAS DE INFORMACIÓN GEOGRÁFICA**

*Vicente Orozco Narváez <sup>(1)</sup> y Eduardo Reinoso Angulo <sup>(1)</sup>*

## **RESUMEN**

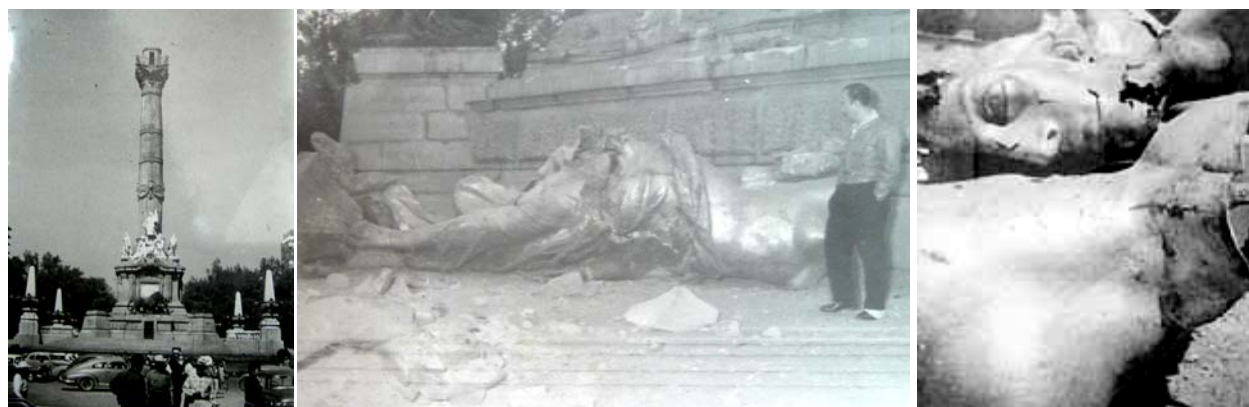
Este sismo es conocido como el “*Temblor del Ángel*”, debido a que la estatua que representa la Victoria Alada, comúnmente llamada El Ángel, que coronaba la Columna de la Independencia, cayó al suelo (fig. 2); ésta fue reconstruida casi en su totalidad y puesta en su lugar un año más tarde. La cabeza original no fue posible reconstruirla y está expuesta en el museo Casa de los Condes de Heras y Soto en el centro de la ciudad (Aguirre, 2003).

Figura 2. Columna y Ángel de la Independencia después del sismo del 28/07/57. Nótese en la primera imagen la ausencia de edificios altos detrás de la Columna de la Independencia.

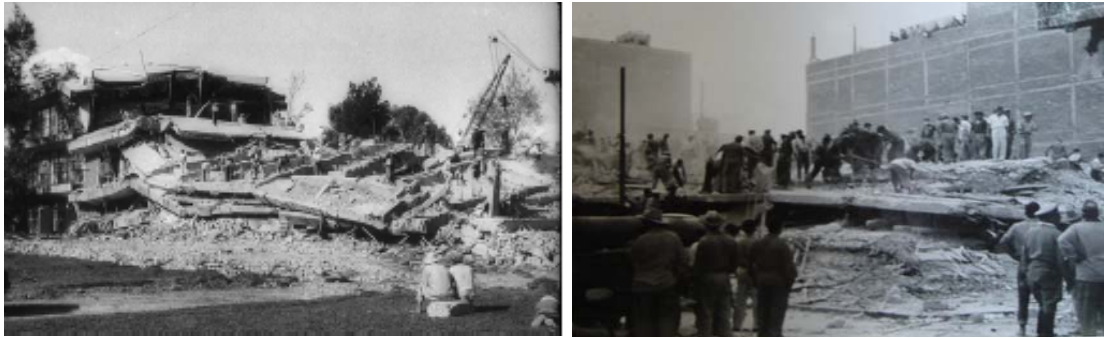
- Escuela Superior de Ingeniería y Arquitectura del IPN (57-IPN, fig. 3 y tabla 1). Estructura de marcos de concreto reforzado de 4 pisos y planta baja sin ningún muro. No se registró ninguna pérdida humana pero sí el sismo hubiera ocurrido en horario de clases habría causado la muerte de cientos de estudiantes (fig. 4a).
- Edificio en la esquina de las calles de Frontera y Álvaro Obregón (57-Fron, fig. 3 y tabla 1). Estructura de marcos de concreto reforzado de 5 pisos, destinado a vivienda; en este colapso se reportaron 31 muertos (fig. 4b). Fue el caso más trágico, “La construcción se desplomó sobre sus propios cimientos, como un gigantesco acordeón que se cierra verticalmente, de tal manera que los escombros no alcanzaron a rebasar la banqueta” (Excelsior, 1957).

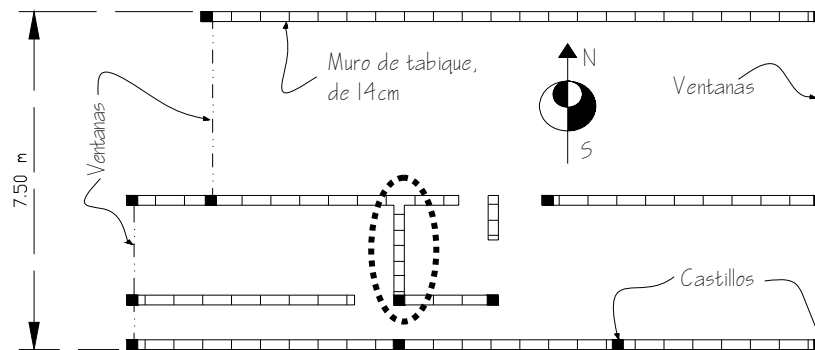
- Casa en la cerrada de Romero de Terreros # 52 (57-S/M, fig. 3 y tabla 1). Estructura que estaba en construcción con muros de mampostería unidos con dalas y castillos de concreto reforzado de 2 pisos. En la fig. 5 se muestra el plano de planta baja de la casa donde se observa deficiencia de muros y castillos en la dirección Norte-Sur (Marsal, 1958); se reportó que la estructura se desplazó en esa dirección. En esa época el RCDF no exigía la revisión de estructuras con altura menor de 16m.

Figura 5. Plano de planta baja de la casa en la cerrada de Romero de Terreros # 52. Solo tenía un muro de 2.5m en el sentido Norte-Sur (Marsal, 1958).

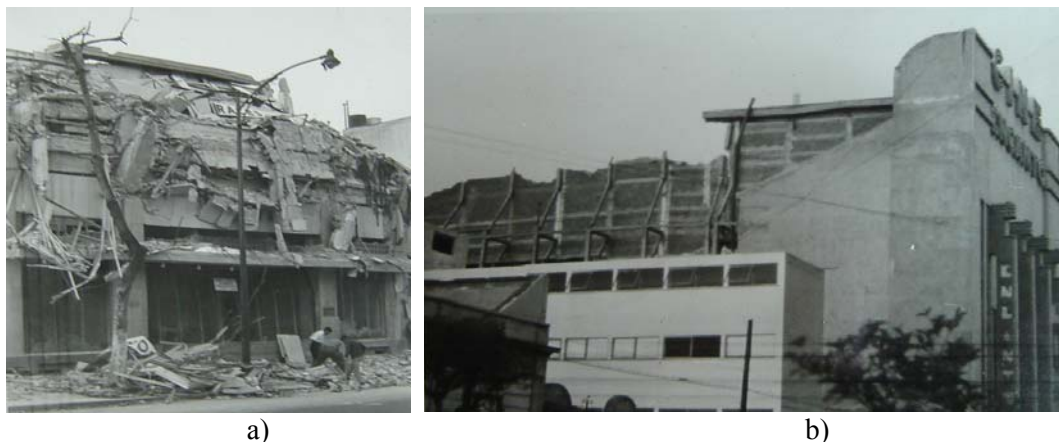
Figura 6. Colapsos parciales: a) edificio en Insurgentes # 377, sólo la planta baja quedó en pie y b) Cine Encanto que perdió el techo y parte de los muros.

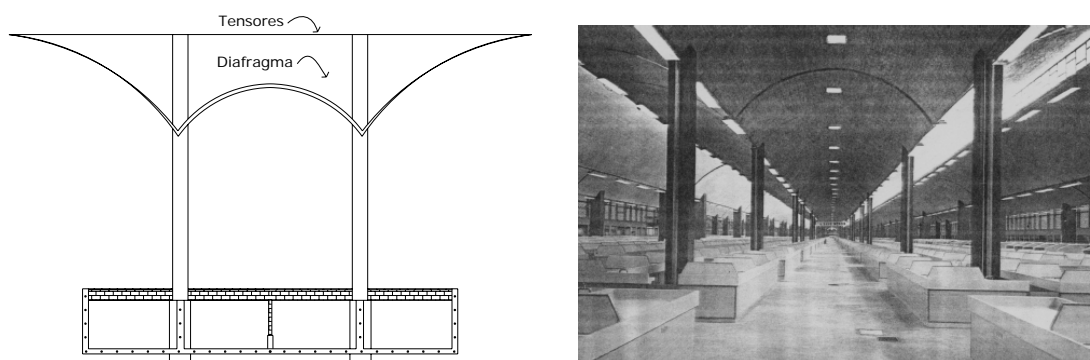
- Mercado de la Merced (57-Merce, fig. 3 y tabla 1). Estructura con cubierta formada por 94 cascarones de concreto reforzado, apoyados cada uno en pares de columnas de concreto reforzado empotradas en cajones, también de concreto reforzado con dimensiones de excavación que compensaban el peso propio de la estructura; seis de los cascarones de concreto se vinieron abajo (fig. 7).

Figura 7. Mercado de la Merced, sufrió la caída de una parte de la cubierta (a la izquierda esquema de la estructuración original, Marsal, 1958)

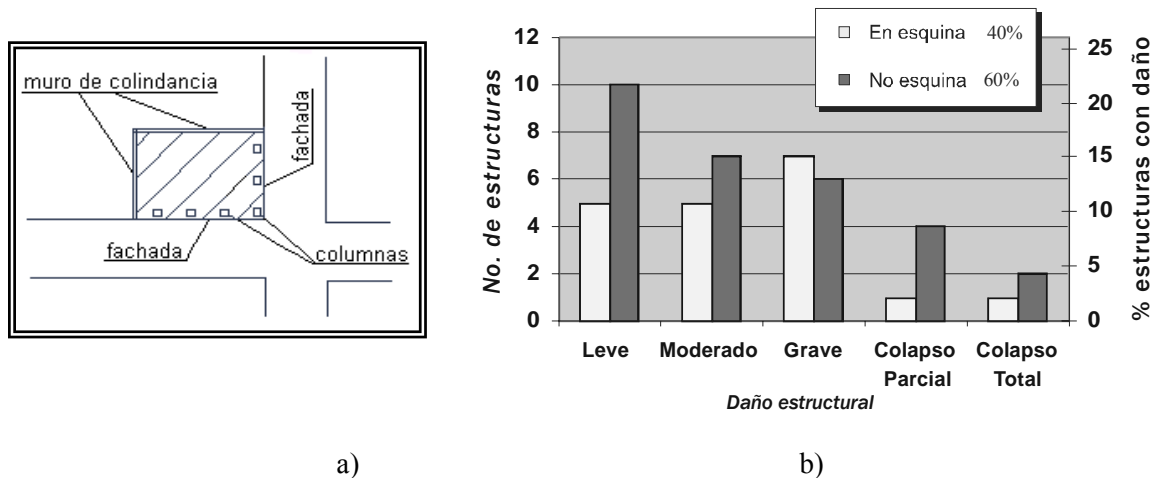
Figura 14. a) Croquis típico de una de estructura de esquina y b) Comportamiento de las estructuras de la tabla 1 durante el sismo del 28/07/57 clasificadas por su ubicación en esquina y magnitud de daño. Se aprecia que el 40% estaba en esquina y la mayoría presentaron magnitudes altas de daño.

Tomando la clasificación de las estructuras según lo anterior se obtuvo la distribución de daños mostrada en la fig. 14b donde se observa que dos estructuras de cada cinco (40%) de la tabla 1 estaban en esquina, y los niveles de daños que tuvieron fueron altos, incluyendo un colapso total.

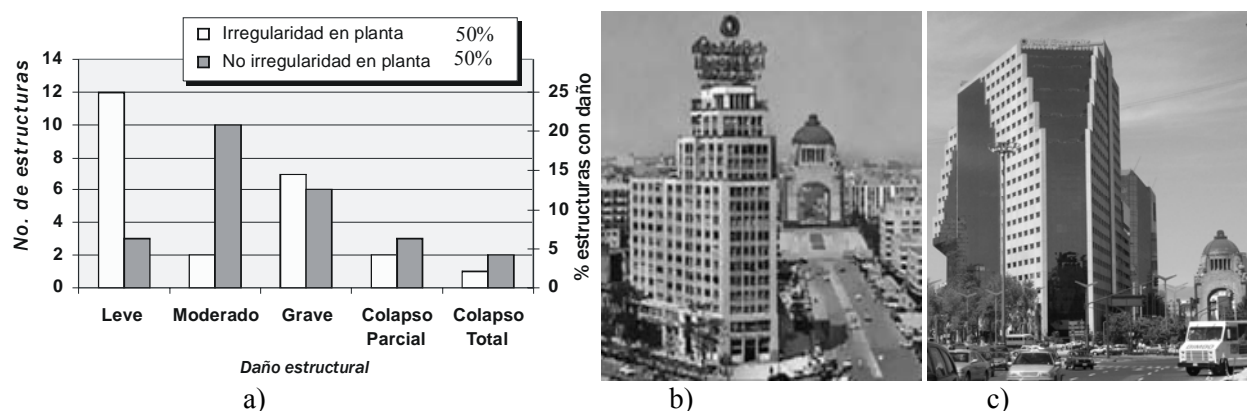
Figura 15. a) Comportamiento de las estructuras de la tabla 1 clasificadas según su irregularidad en planta y daño estructural, 50% de las estructuras tenían planta irregular, en b) edificio Corcuera (57-Corcu en tabla 1) en esquina y con planta muy irregular por encontrarse en un cruce de calles en diagonal, fue demolido después del sismo por los daños tan severos que sufrió y en c) estructura actual en la misma esquina muy similar a la anterior.

De las estructuras en esquina estudiadas sobresale, como en el caso del edificio Corcuera, que aproximadamente la mitad tenían mucha irregularidad en planta debido a que se encontraban en cruces de calles en diagonal. Con ayuda de un SIG se localizaron este tipo de estructuras. En la fig. 16 se muestra parte del resultado: se aprecia un tramo de la Avenida Paseo de la Reforma, que por su orientación presentó varios casos como estos. Se muestran en el plano con color negro las estructuras 57-70, 57-74 y 57-Corcu (tabla 1, fig. 3 y fig. 16) y se muestra en un croquis la forma en planta de las estructuras 57-70 y 57-74, observándose la gran irregularidad en planta que tenían. Una foto panorámica de esa zona tomada antes del sismo muestra las estructuras mencionadas.

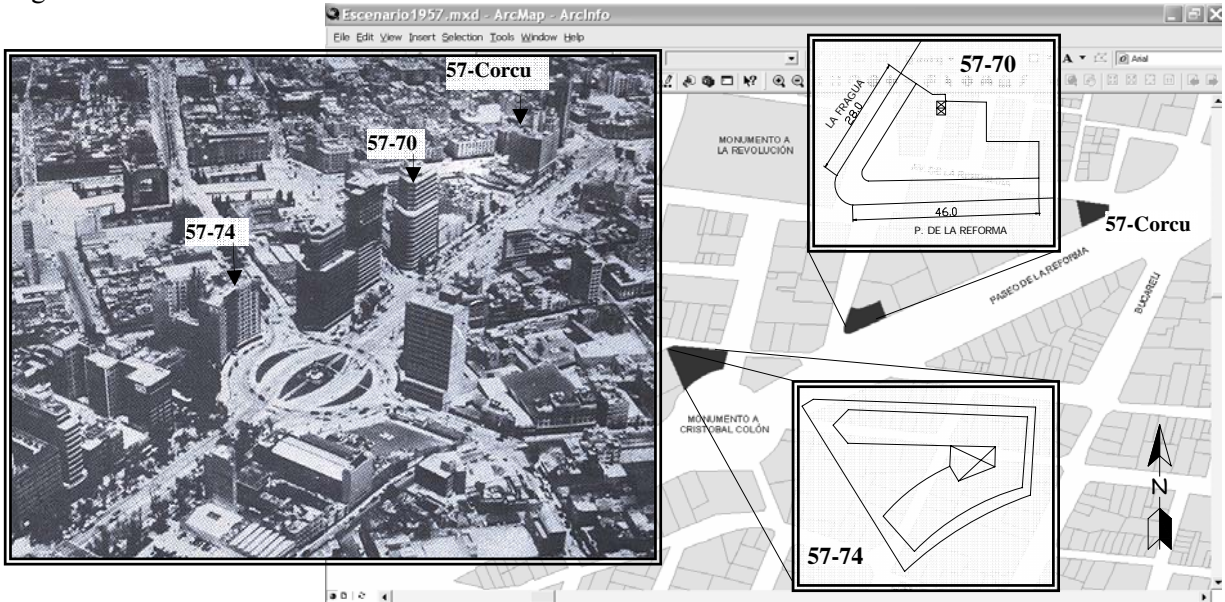
Figura 16. En la Av. Paseo de la Reforma debido a su orientación había varias estructuras en cuchillas, con bastante irregularidad en planta. Se muestran esquemáticamente con ayuda de un SIG y en fotografía tres casos de estructuras en esquina y con planta muy irregular.

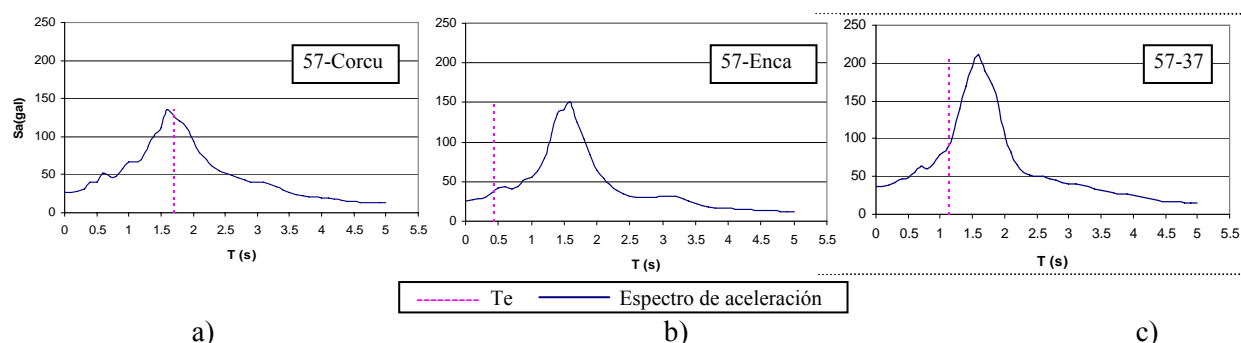
Se graficaron los espectros de respuesta, obtenidos como se explicó en el párrafo anterior, para los sitios que corresponden a la ubicación de las estructuras de la tabla 1. Se identificaron los periodos estructurales ( $T_e$ ) de cada una de ellas en estos espectros con el fin de observar la ordenada espectral para ese valor. El periodo estructural se obtuvo con la expresión de Mosquera y col. (2006). En la fig. 20a presenta el caso de la estructura 57-Corcu donde el periodo de ésta y el máximo espectral del sitio coinciden; otras dos estructuras de la tabla 1 estuvieron en este caso (57-74 y 57-69), todas éstas con daño grave. Las aceleraciones espectrales calculadas en estos casos van de 130 a 160 gals. Algunas estructuras de la tabla 1 tenían un  $T_e$  mucho menor al del suelo (fig. 20b, estructura 57-Enca, y otras como 57-Merce y 57-55) donde se calcularon aceleraciones muy bajas, entre 30 y 40 gals; sin embargo, todas estas estructuras eran de tipo nave industrial con fallas estructurales graves asociadas a fallas de muros altos sin mínima resistencia lateral. Un caso intermedio a los dos anteriores (fig. 20c a la estructura 57-37) es cuando el  $T_e$  es menor que el de las ordenadas máximas, lo que sugiere que la estructura al dañarse pierde rigidez modificando su  $T_e$ , acercándolo a las ordenadas máximas. De lo anterior, sin tomar en cuenta los casos de tipo nave industrial, se concluye que como era de esperarse existe alguna correlación entre el daño y las ordenadas máximas en el espectro de respuesta. Sin embargo, cuando se incluyen todas las estructuras de la tabla 1 en el análisis (Orozco, 2006), se observa que en muchos casos de daño grave y colapso el  $T_e$  de la estructura está muy por debajo de las ordenadas máximas con aceleraciones espectrales muy bajas y, por otro lado, estructuras sin daño o con daño leve fueron sometidas a grandes aceleraciones espectrales sin que esto se reflejara en su comportamiento.

Figura 20. Comparación del espectro de aceleración del sitio y el  $T_e$  de las estructuras con magnitudes altas de daño: a) estructura 57-Corcu, el  $T_e$  coincide con ordenadas máximas, b) estructura 57-Enca el  $T_e$  está muy lejano a las ordenadas máximas, pero tenía sistema estructural tipo nave industrial que mostró mal comportamiento y c) estructura 57-37 el  $T_e$  está antes de las ordenadas máximas.
