TERREMOTO DE ARMENIA, COLOMBIA, ENERO 25 DE 1999

*Omar Darío Cardona Arboleda*¹

RESUMEN

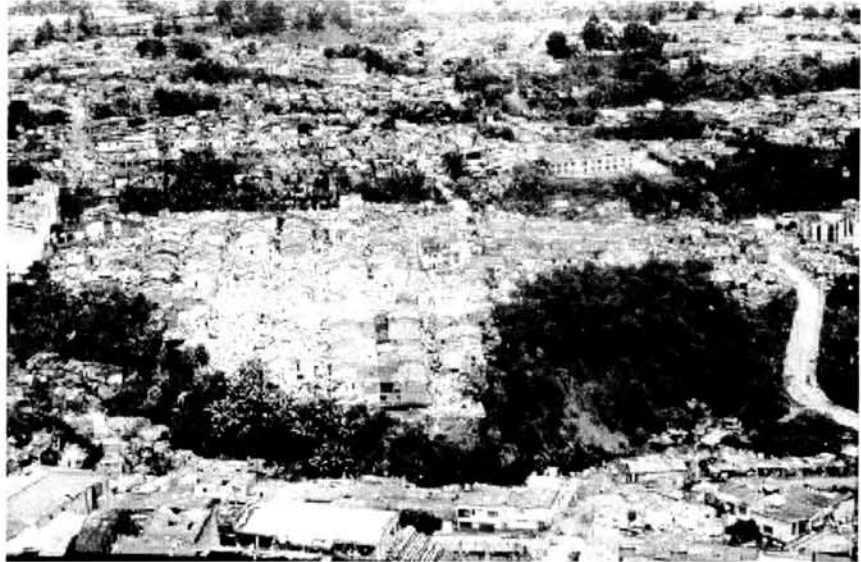
De los daños en las edificaciones se pudo deducir que la amplificación del sismo fue alta no solamente por la presencia de rellenos artificiales y suelos blandos de origen volcánico, sino también debido a las formas topográficas del terreno (fotos 1 y 2). En la parte superior de las colinas de la ciudad de Armenia, como de otras poblaciones menores, los valores de aceleración pudieron superar los registrados en los instrumentos de movimiento fuerte.

*Foto 1
Destrucción del Barrio Brasilia
localizado sobre una colina
(Ingeominas)*

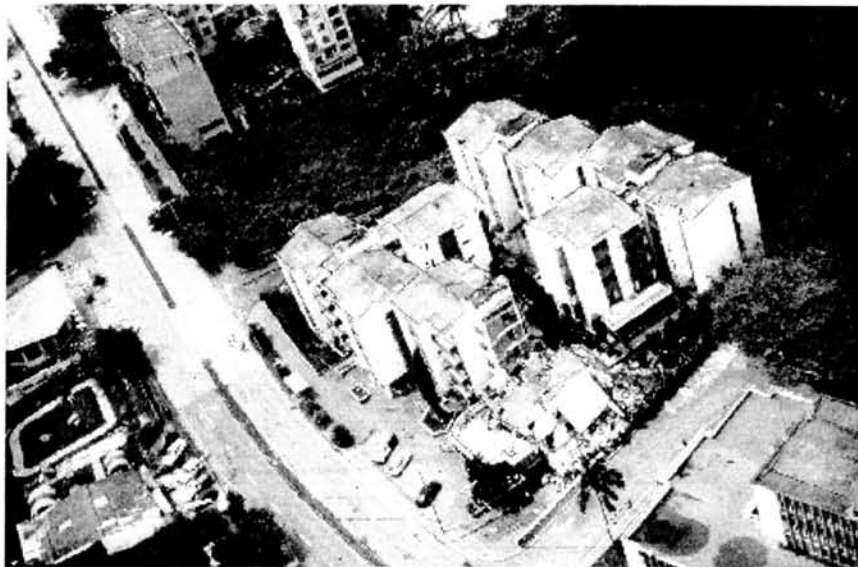
*Foto 2
Colapso de edificio moderno en la zona norte
de Armenia (Ingeominas)*

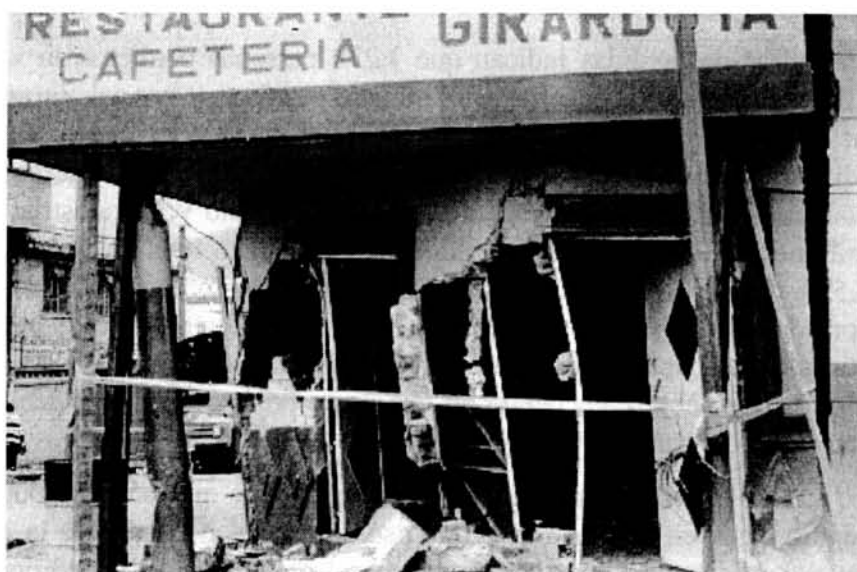
Los daños se concentraron en edificaciones antiguas, en edificios de mampostería no reforzada ni confinada con elementos de concreto reforzado y en edificios diseñados y construidos antes de la expedición del primer código nacional de construcciones sismorresistentes (fotos 3 a 9). Este primer reglamento se expidió en 1984 con fuerza de ley en todo el territorio nacional, como herencia positiva del terremoto que afectó a la ciudad de Popayán en 1983. La mayoría de las edificaciones modernas, construidas con normas sismorresistentes presentaron sólo daños en elementos no estructurales, tales como muros, tabiques divisorios, cielorrasos, acabados arquitectónicos, etc. Sin embargo, este tipo de daño se esperaba en caso de un sismo fuerte, razón por la cual en 1997 la Asociación Colombiana de Ingeniería Sísmica logró que el Congreso de la República aprobara una nueva ley para actualizar el reglamento de 1984. La nueva norma de diseño y construcción sismorresistente, NSR-98, tuvo en cuenta la necesidad de restringir aun más los desplazamientos horizontales o derivas de las estructuras para proteger los acabados, el diseño de los elementos no estructurales y la obligatoriedad de evaluar la vulnerabilidad sísmica y la rehabilitación y refuerzo sismorresistente de las edificaciones indispensables. En consecuencia, la norma vigente no ha tenido que ajustarse en lo dispuesto en su reglamento, aunque sí se desarrollaron disposiciones complementarias relativas a la manera cómo deben expedirse los permisos de reparación y los requisitos técnicos y legales que se deben cumplir para la rehabilitación y refuerzo de estructuras afectadas por terremoto.

Foto 3
Edificación de mampostería no reforzada gravemente afectada (Cardona)

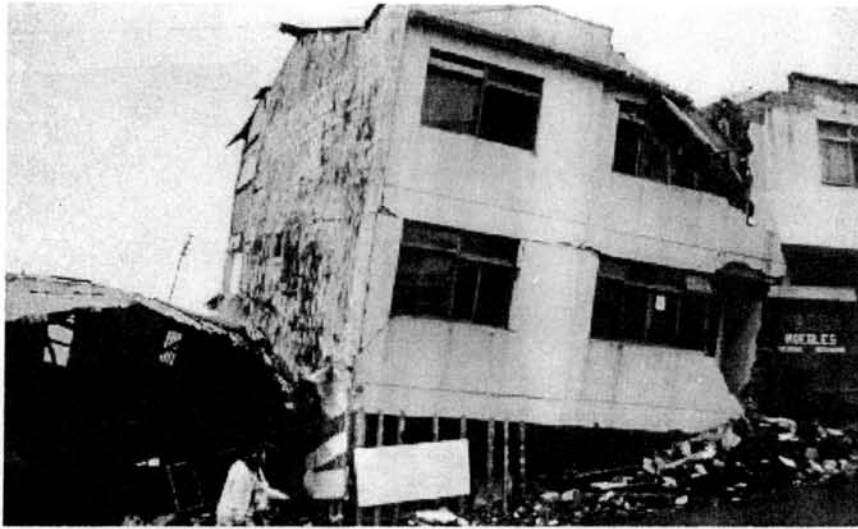
Foto 4
Colapso de edificación de
mampostería no reforzada ni
confinada (Cardona)

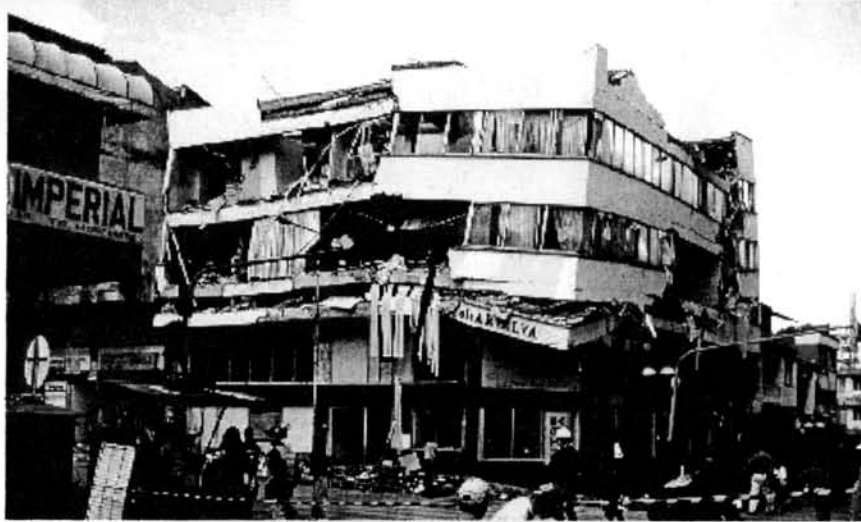
Foto 5
Colapso de edificación
antigua construida sin
requisitos
sismorresistentes
(Cardona)

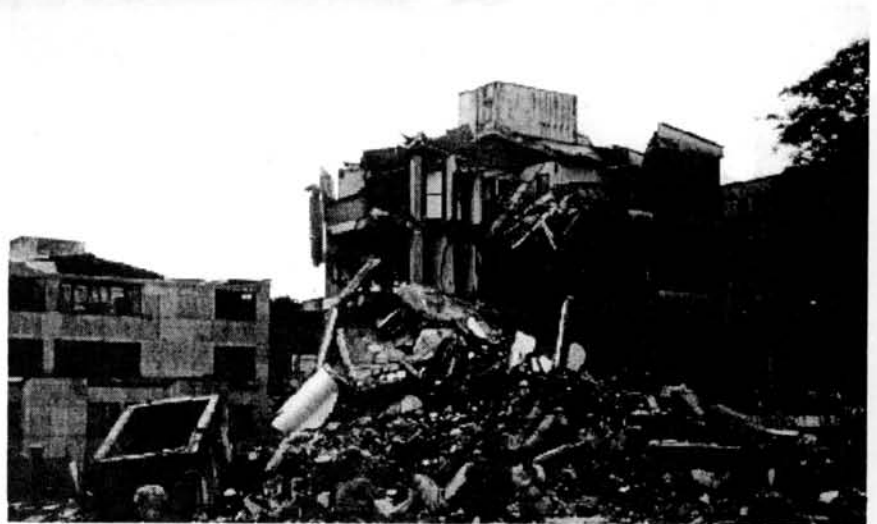
Foto 6
Colapso parcial de edificio con
tanque superior de grandes
dimensiones (Cardona)

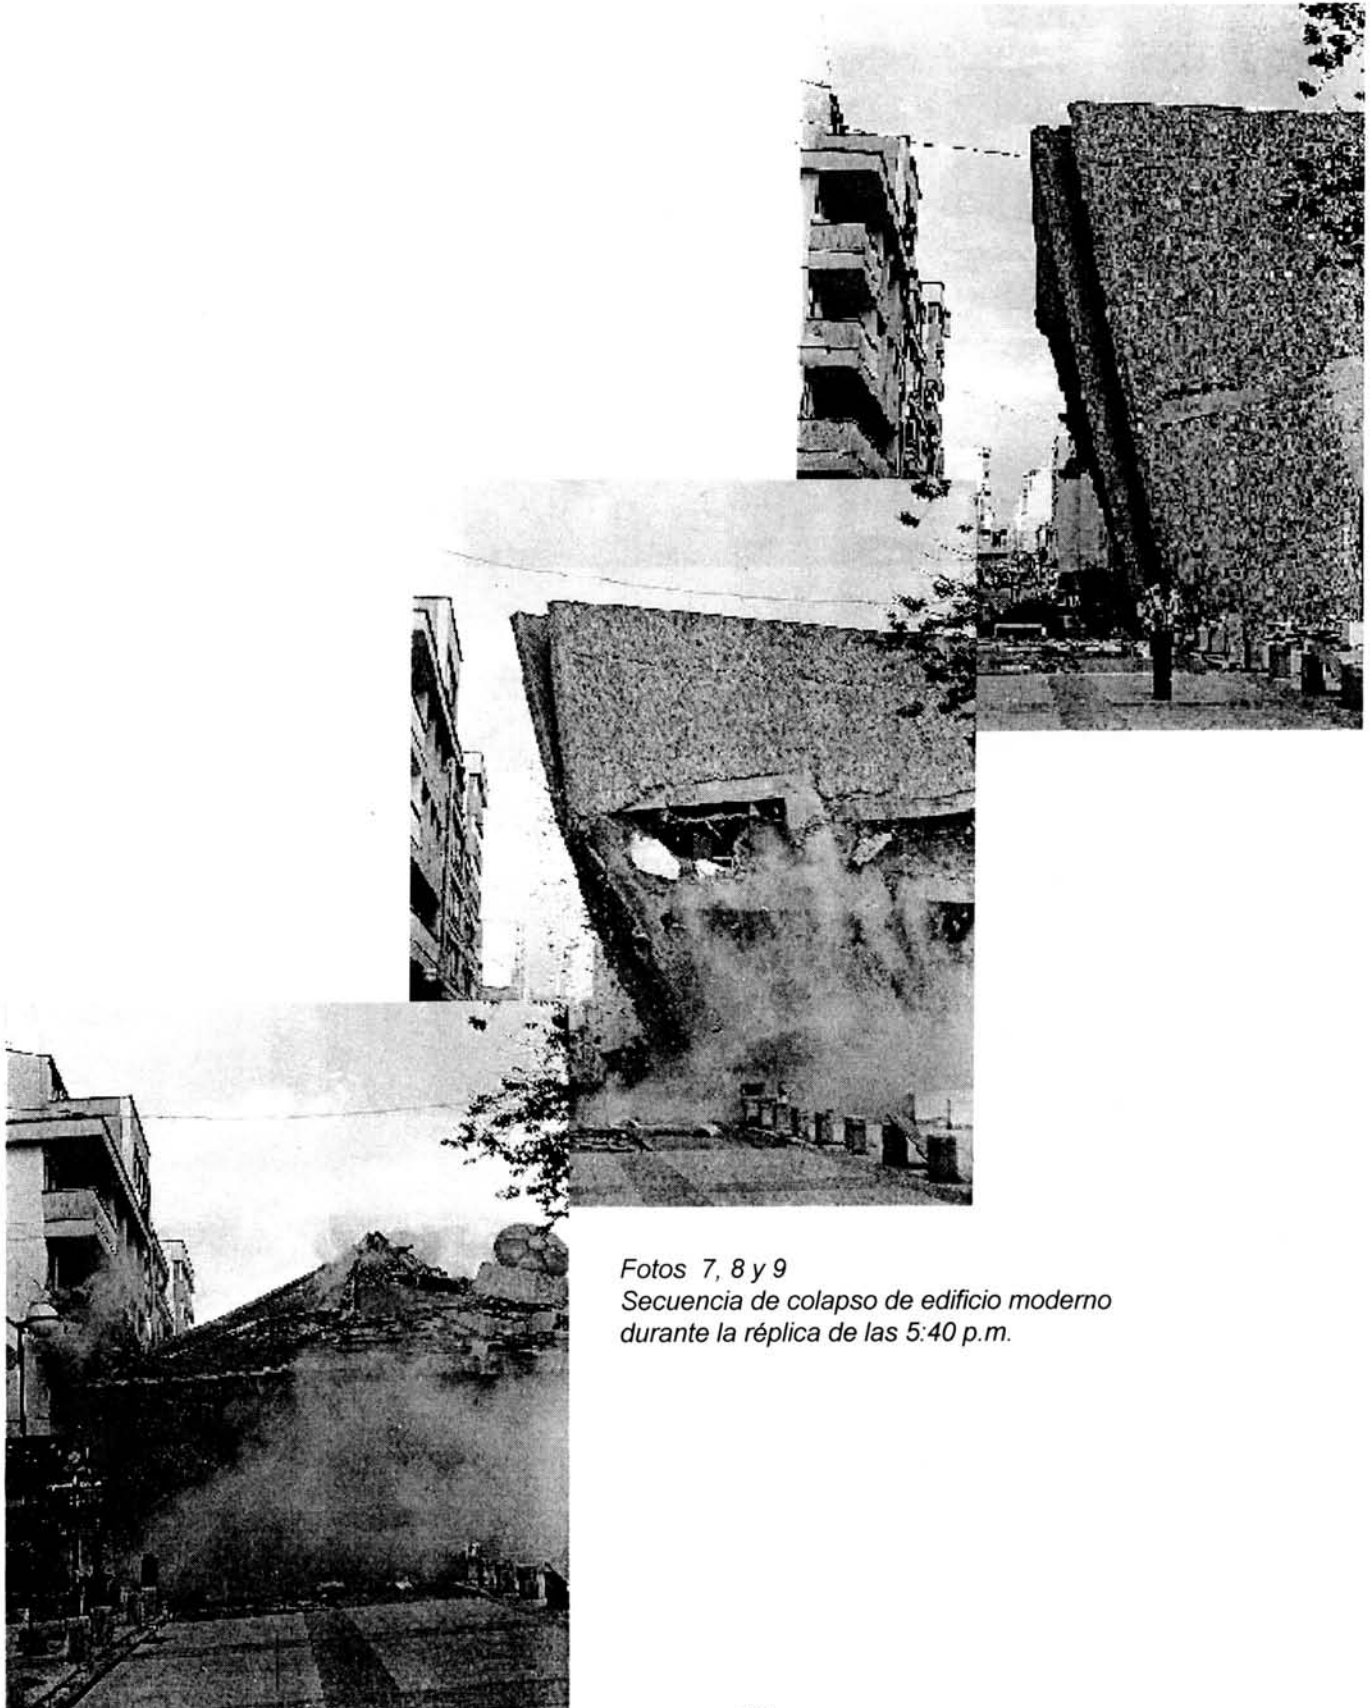
Fotos 7, 8 y 9
Secuencia de colapso de edificio moderno
durante la réplica de las 5:40 p.m.

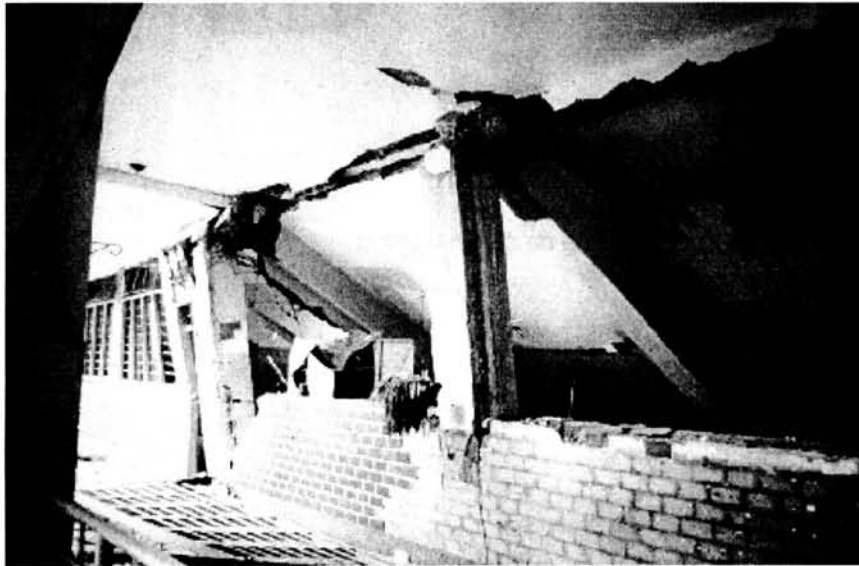
vigas facilitó la ocurrencia de fallas por esfuerzo cortante y en algunos casos fue la causa del colapso total o parcial de las edificaciones (fotos 10 a 15). Por otra parte, las edificaciones tradicionales locales construidas mediante una tecnología empírica denominada “bahareque de guadua” (bambú), a las cuales en el siglo pasado los primeros pobladores de la zona le llamaron “estilo temblorero”, tuvieron un buen comportamiento (fotos 16 y 17). Sin embargo, algunas de estas edificaciones, de la que ha sido considerada una cultura sísmica local, colapsaron o perdieron sus cubiertas debido a su mal mantenimiento o debido a que a lo largo de los años fueron “contaminadas” con muros de mampostería no reforzada al interior o en sus fachadas. Al colapsar los muros de mampostería por falta de estabilidad, amarre y resistencia, indujeron el colapso total de la edificación. No obstante, de acuerdo con los datos obtenidos durante la atención de la emergencia estas edificaciones causaron la menor cantidad de lesionados debido a su bajo peso.

*Foto 10
Falla de nudos de unión
viga-columna por falta de
refuerzo trasversal
(Cardona)*

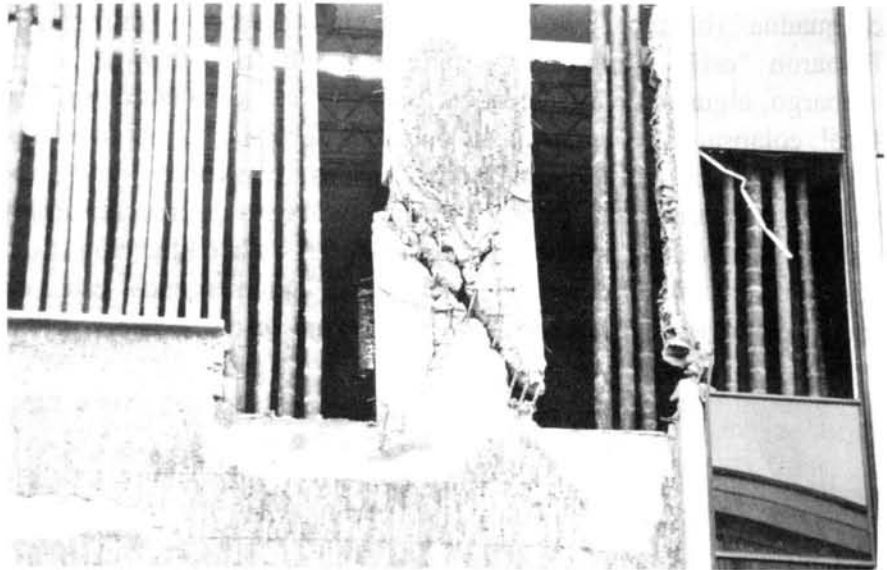
Foto 11
Falla de columna por falta de confinamiento
(Cardona)

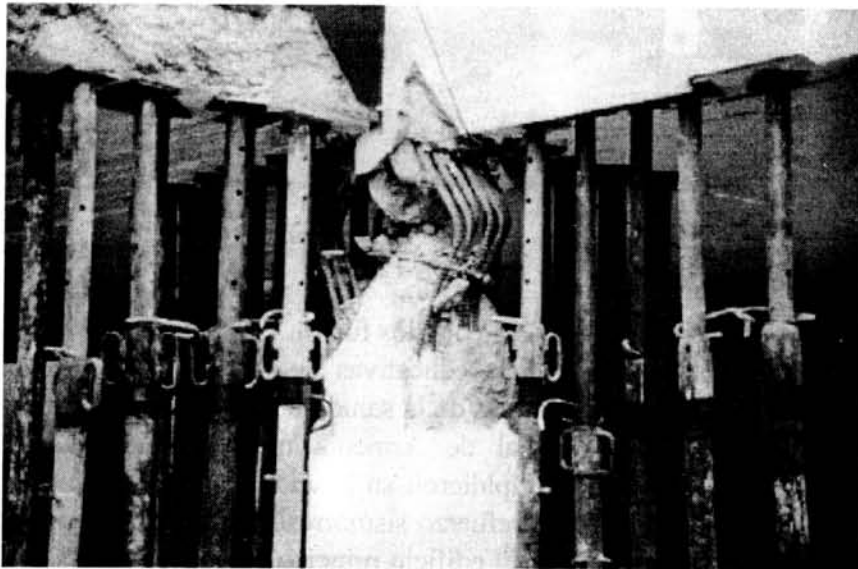
Foto 12
Falla frágil de columna por falta de refuerzo
transversal adecuado (Cardona)

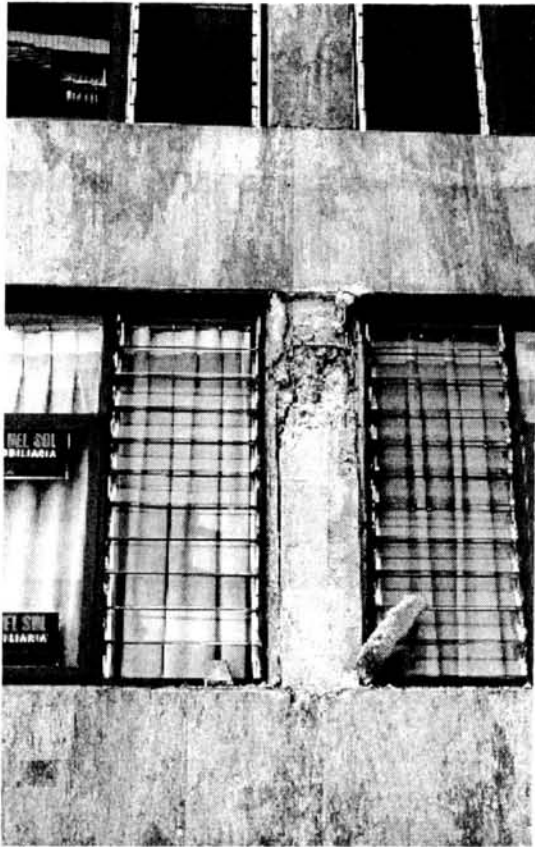
Foto 13
Daño en columna por mal detallado
del refuerzo (Cardona)

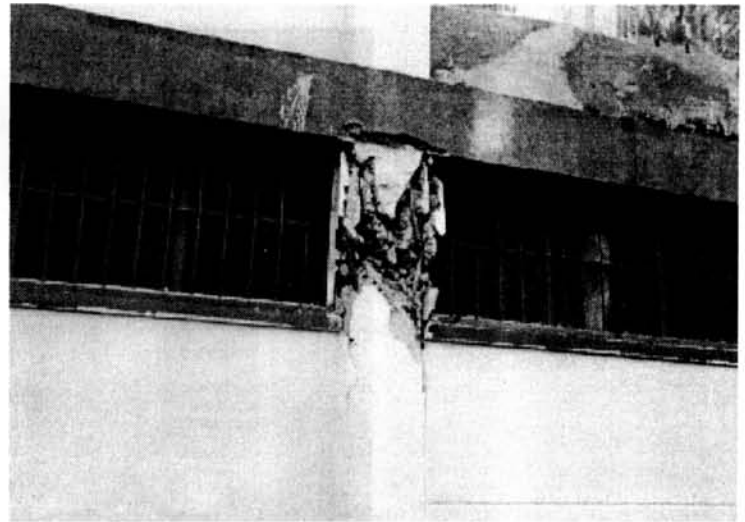
Foto 14
Efecto de columna corta por interacción adversa
de muros de mampostería (Cardona)

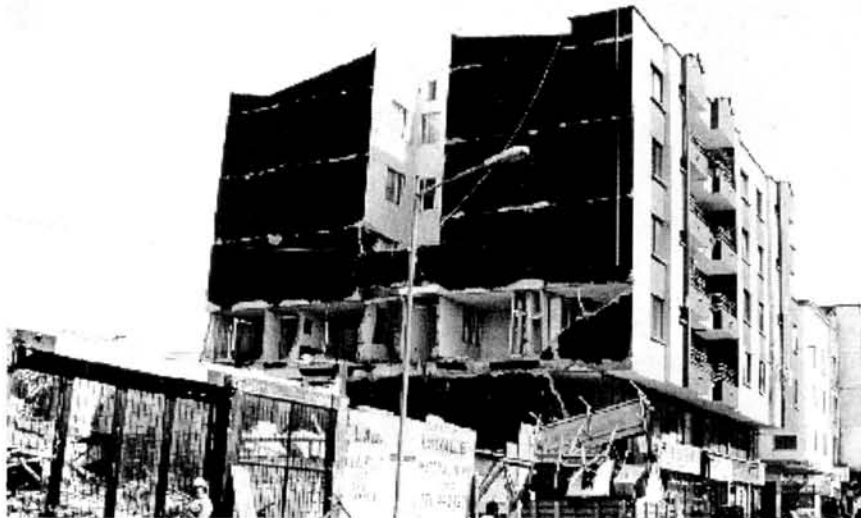
Foto 15
Caída de muros de tabiquería de fachada por
flexibilidad de la estructura (Cardona)

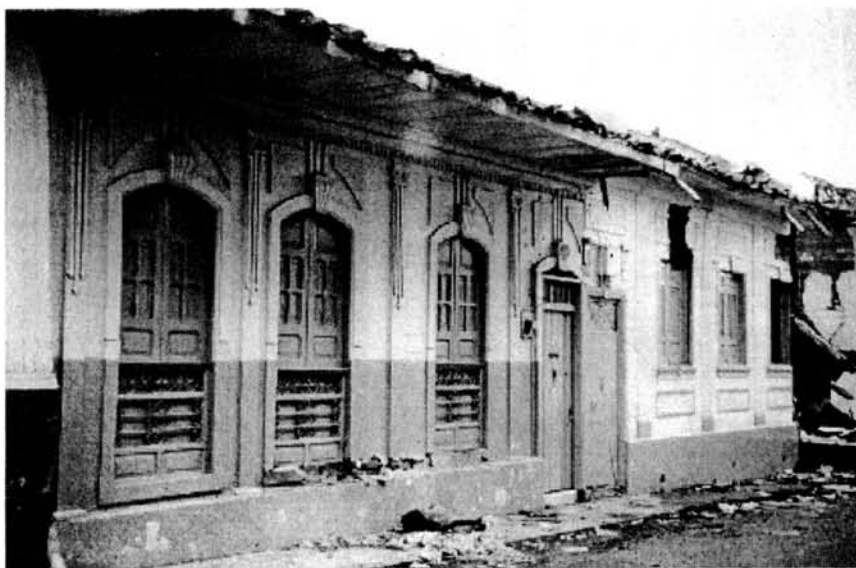
Foto 16
Edificación de bahareque de guadua (bambú),
"estilo temblorero" (Cardona)

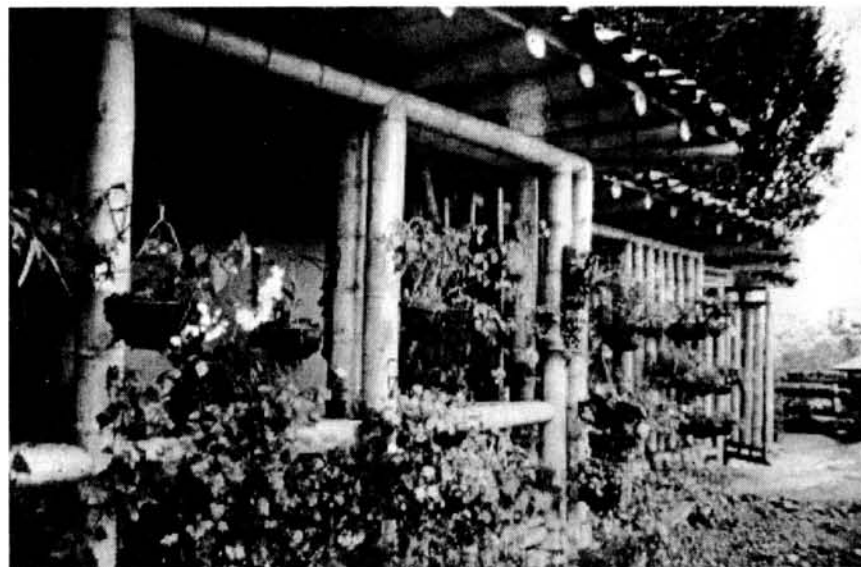
Foto 17
Edificación de guadua, de buen
comportamiento sismorresistente (Cardona)

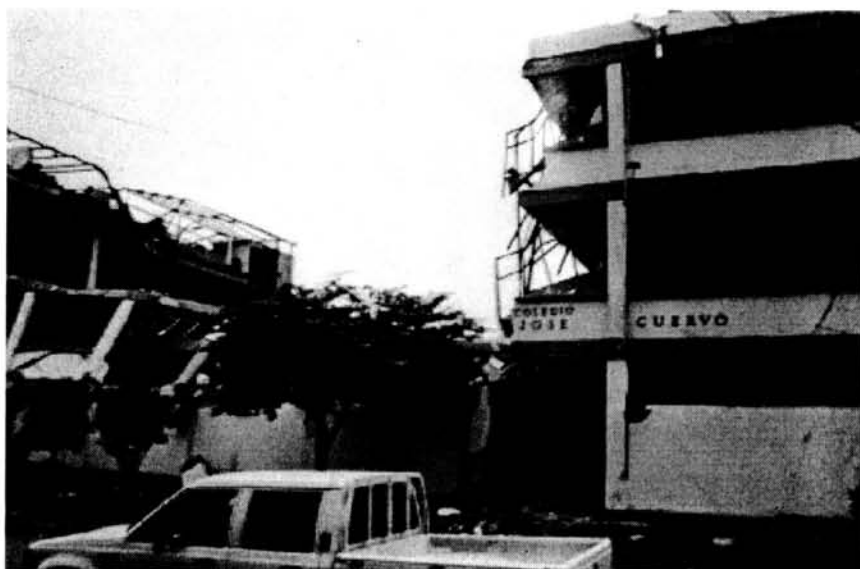
Las estructuras de un amplio número de escuelas y colegios fueron fuertemente afectadas. Se estima que cerca del 80 % de las edificaciones educativas de la zona sufrieron daños moderados a severos (foto 18). Varias instalaciones de la salud de las poblaciones pequeñas tuvieron daños graves y el hospital principal de Armenia tuvo que ser clausurado parcialmente por daños no estructurales que impidieron su funcionamiento. Es importante anotar que dicho hospital estaba en proceso de refuerzo sismorresistente, pero aun no había sido terminada la intervención de su estructura. El edificio principal de la Policía Nacional y del Departamento de Bomberos colapsaron, causando la muerte a un número importante de policías y bomberos; personal fundamental para la respuesta ante la emergencia (fotos 19 y 20). La mayoría de las iglesias de la ciudad y de los pueblos alrededor de la zona epicentral tuvieron graves daños y algunas las cubiertas colapsaron totalmente (foto 21).

Foto 18
Colapso parcial de edificación del sector educativo por columnas cortas (Cardona)

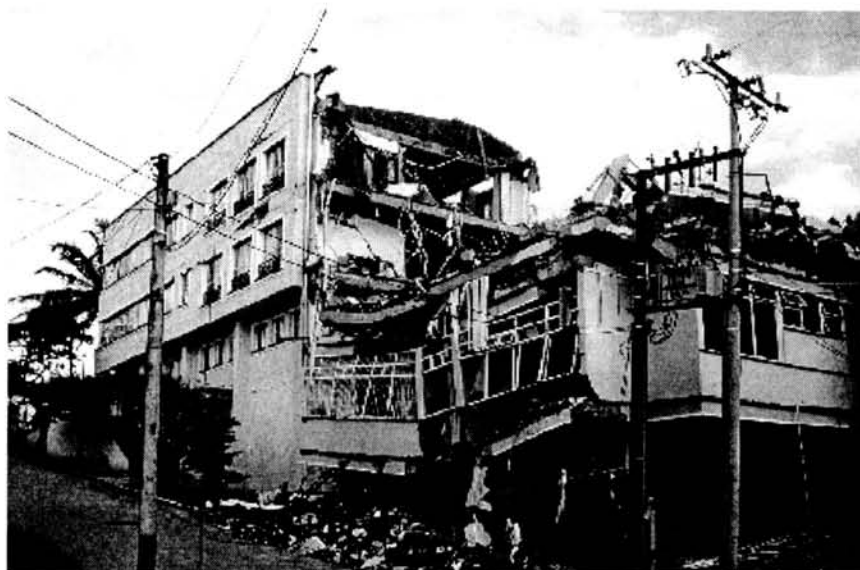
Foto 19
Edificio antiguo de la Policía en el cual perdieron la vida varios agentes (Cardona)

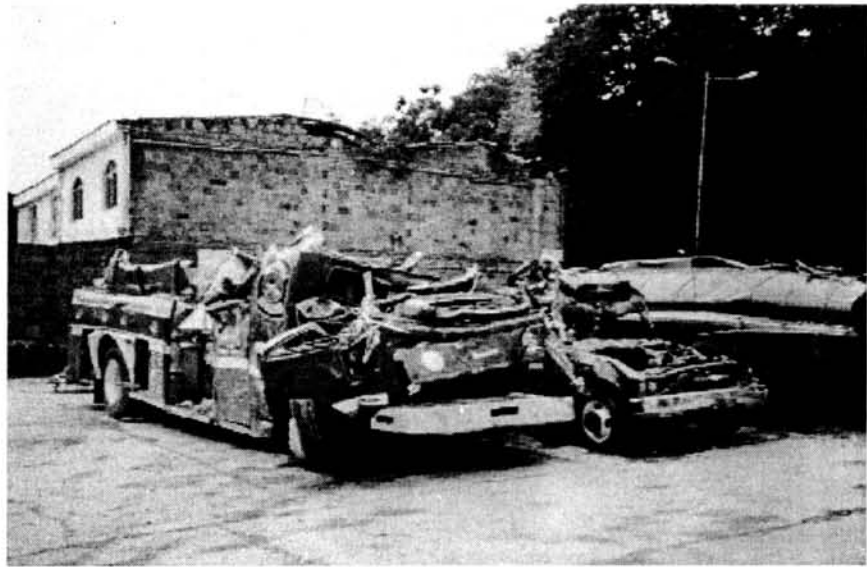
Foto 20
Estado en que quedaron las
"máquinas" de bomberos
después del colapso
(Cardona)

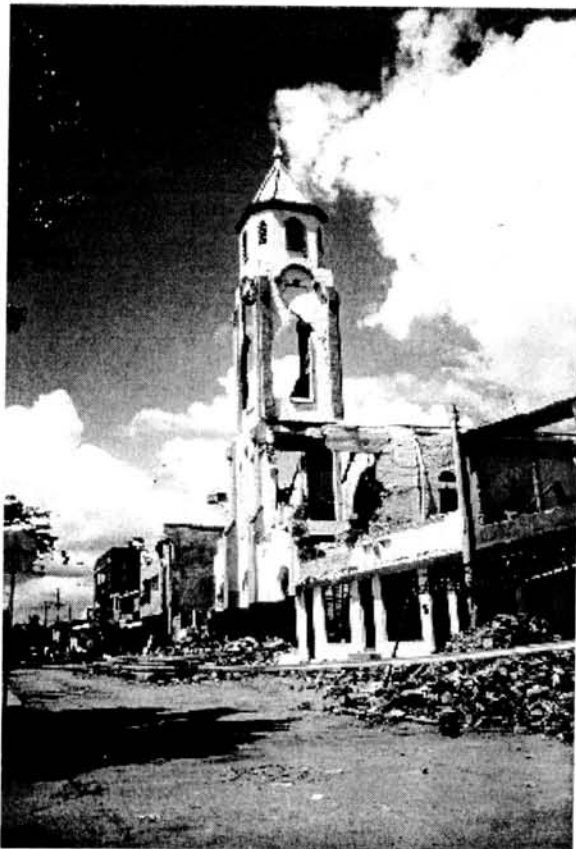
Foto 21
Daños severos en la Iglesia
del corregimiento de Barcelona (Cardona)
