ANALISIS DE LA RESPUESTA DE ALGUNOS EDIFICIOS DAÑADOS
POR EL SISMO DE 1985 EN LA CIUDAD DE MEXICO

Roberto Meli y Jorge A. Avila*

RESUMEN

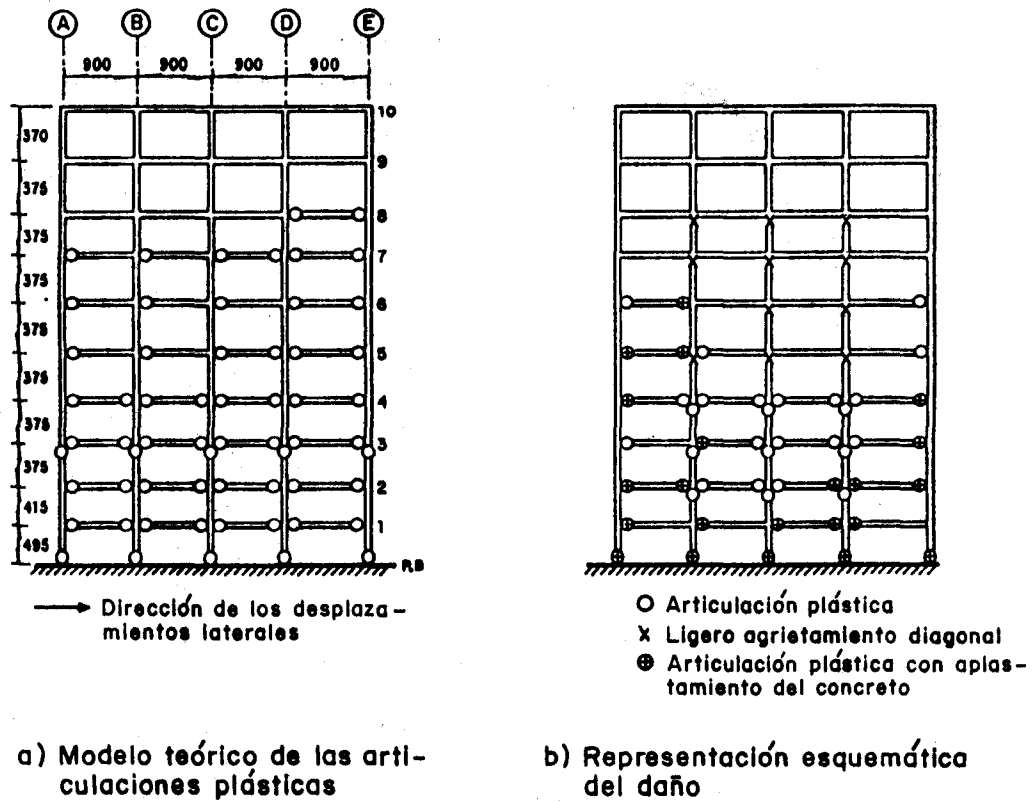
En resumen, puede decirse que el comportamiento calculado corresponde razonablemente al observado. Es notable la diferencia entre el comportamiento del sistema resistente transversal a base de muros en el que no se observó daño alguno, y el del sistema longitudinal a base de marcos que presentó daño elevado por la fluencia de las vigas.

Fig 6. Configuración de articulaciones plásticas calculadas y observadas en el edificio

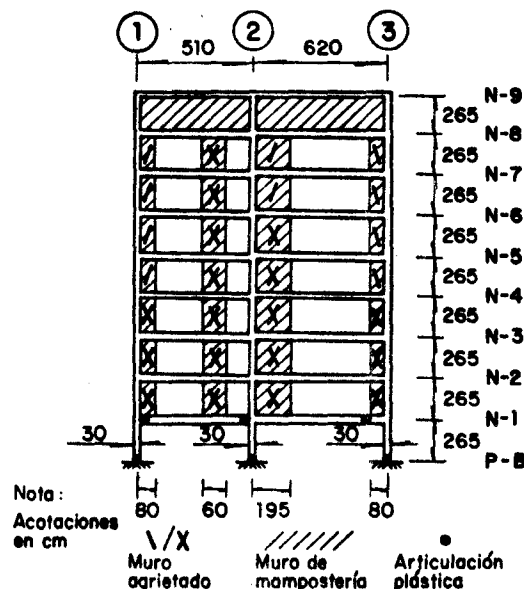
El daño estructural consistió en agrietamiento severo de las columnas por cortante y por flexocompresión, debido al efecto del sismo en la dirección transversal. El daño se concentró en la planta baja, aunque hubo cierto agrietamiento también en los pisos inmediatamente superiores. La losa reticular del primer piso mostró algún agrietamiento por cortante. Las paredes divisorias en la dirección corta tuvieron gran agrietamiento mientras que en la dirección larga no mostraron daño. En general todo el daño es atribuible al efecto del sismo en la dirección transversal.

El análisis no lineal paso a paso indicó que la mayor fuente de comportamiento inelástico fue el progresivo agrietamiento de los muros divisorios y que las demandas de ductilidad en los elementos estructurales principales no fueron muy elevadas. La Fig 12 muestra esquemáticamente la sucesión del daño en la estructura.

Fig 12. Configuración de daños calculada para el edificio

Los coeficientes de cortante basal resistente resultaron, como era de esperarse críticos para la dirección transversal. El agrietamiento de los muros divisorios correspondió a un coeficiente de 0.05 y el de falla por cortante de las columnas de planta baja a 0.12.
