## COMPORTAMIENTO EXPERIMENTAL DE CONEXIONES DE MARCOS DE ACERO ANTE DEMANDAS SÍSMICAS

## EXPERIMENTAL BEHAVIOR OF CONNECTIONS FOR STEEL FRAMES UNDER SEISMIC DEMANDS

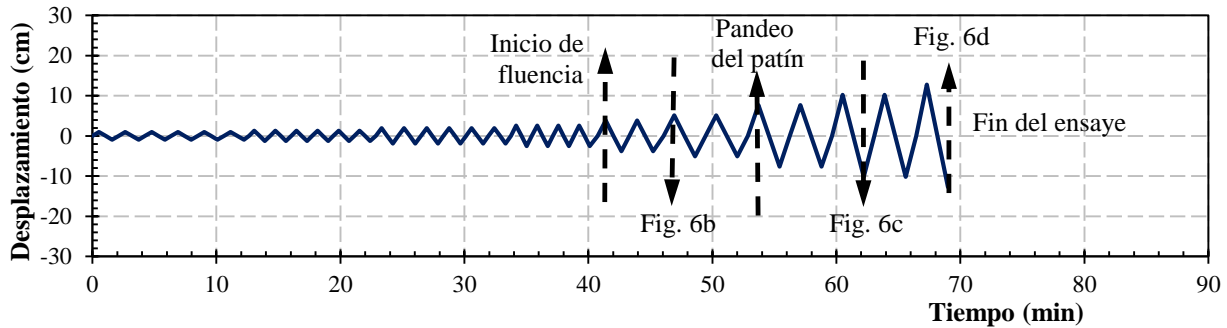
Figura 6. Reporte de daño típico del espécimen CTP1

En la figura 6a se muestra la evolución de uno de los ensayos típicos de los especímenes CTP1-01, que se aproxima a la conexión precalificada WUF-W (AISC 358-16). El inicio de la fluencia se registró en el ciclo 1 del grupo 6 cuando se estaban aplicando 18.29 t; aunque en ese momento, el espécimen no mostraba daño físico. En el ciclo 1 del grupo 7 fue visible el daño en la conexión, que inició con deformaciones por cortante en la zona de panel cuando se estaba aplicando una carga de 21.65 t (figura 6b). En el ciclo 1 del grupo 8 inició el pandeo local del patín de la trabe justo en la zona de la muesca en uno de los lados (figura 6c) y en el ciclo 2 del mismo grupo se identificó el pandeo en ambos patines.

a) Evolución de la prueba

b) Daño en la zona de panel

c) Pandeo del patín en la muesca

d) Fractura en el alma de la trabe

Finalmente, cuando iniciaba el grupo 9 en el ciclo 1 se fracturó la soldadura que unía el alma de la trabe a los cartabones de la columna (figura 6d). El daño estuvo liderado por la fractura en el cordón de soldadura en el alma de la trabe que ocasionó en el mismo paso la fractura del patín de la trabe a 2 cm del cordón de la soldadura (figura 7). Con este daño se suspendió el ensaye sin que se formara una articulación plástica en la trabe.

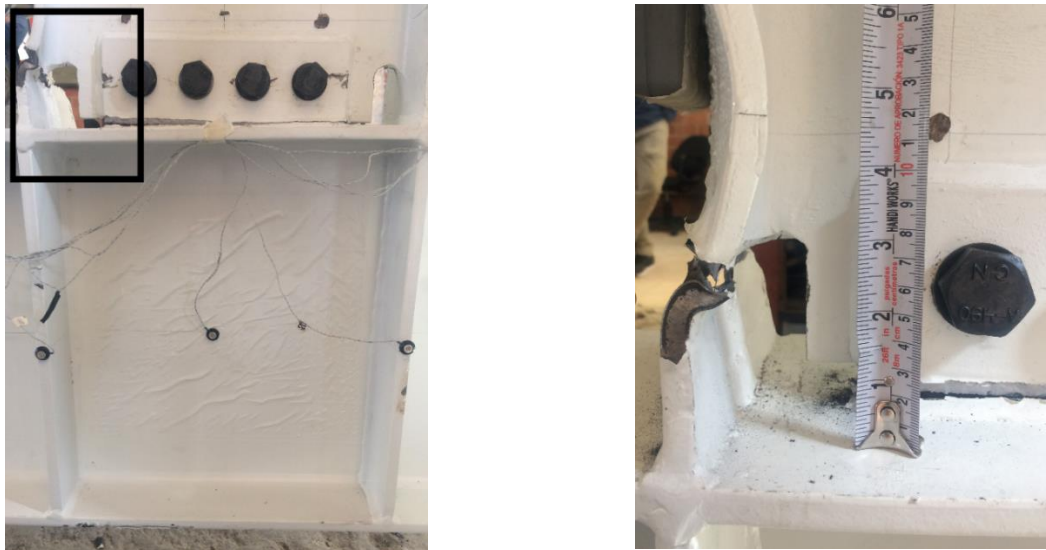
Figura 7. Estado final típico de los especímenes CTP1

a) Daño en panel y falla en soldadura      b) Acercamiento en la fractura del patín

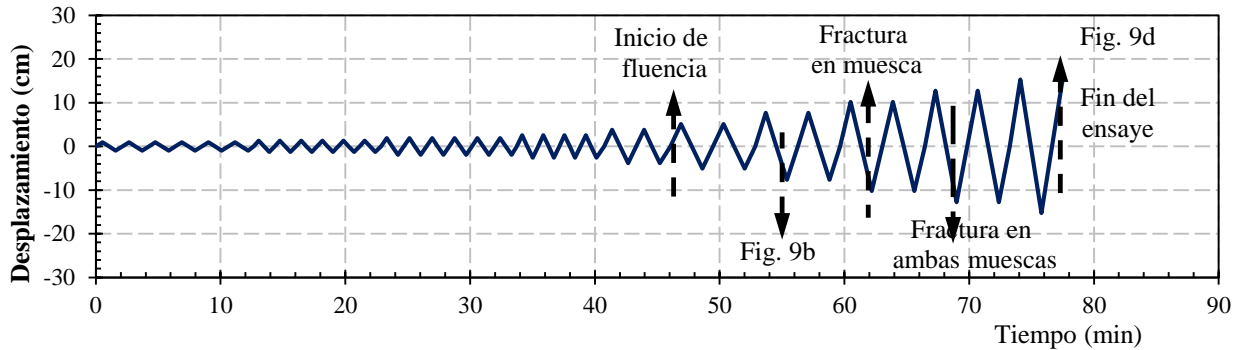
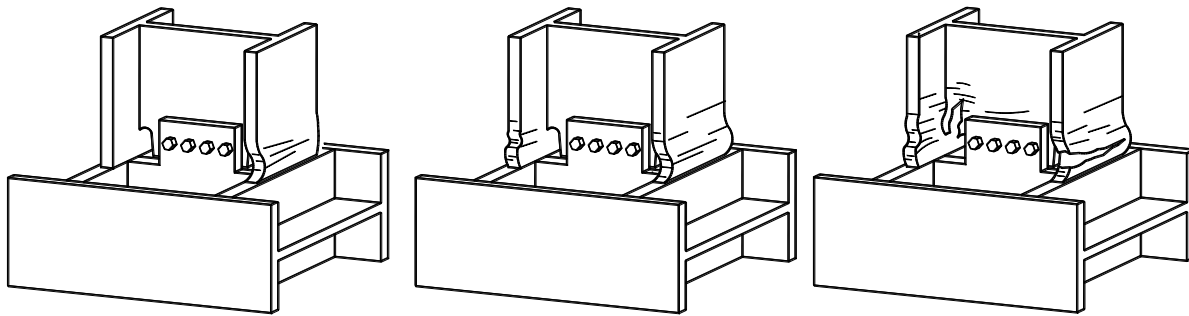
Figura 9. Reporte de daño típico del espécimen CTA

El pandeo local en los patines de la trabe a la altura de la muesca ocurrió en forma visible en el segundo ciclo del grupo 7 con una deformación de 7.644 cm en el extremo libre de la trabe (Fig. 9b). El agrietamiento inicial en el alma en la muesca ocurrió en el último ciclo del grupo 8 (Fig. 9c). Finalmente,

la fractura en el alma de la trabe en ambos extremos, a partir de la muesca ocurrió en el primer ciclo del grupo 9.

b) Pandeo de patín de trabe    c) Daño en la zona de la muesca    d) Fractura del patín de la trabe

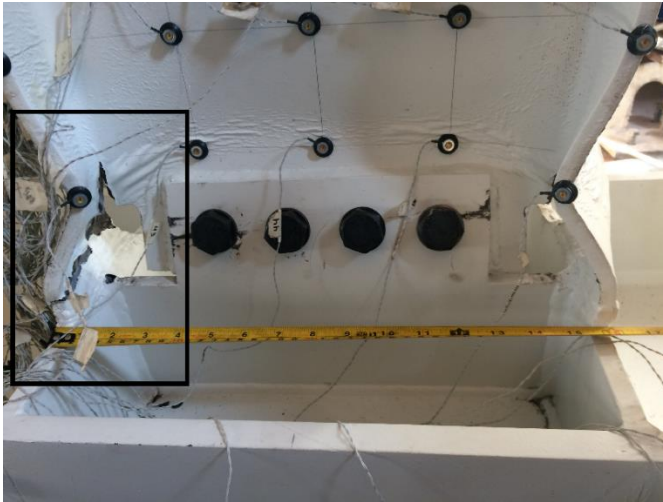
La falla de la conexión ocurrió en el primer ciclo del grupo 10, caracterizada por la fractura transversal del patín. La falla se situó a 2 cm de la soldadura corrida que une el patín con el cartabón transversal de la columna (Fig. 9d). En este ciclo se detuvo el ensaye debido a la pérdida de resistencia para salvaguardar el equipo (Fig. 10). Al final del ensaye, ambos patines reportaron pandeo en la zona de la muesca, donde se notaron fracturas de hasta 3 cm en el alma de la trabe. No se notó daño en la soldadura ni la formación de la articulación plástica en la trabe como se supone en la etapa de diseño de marcos dúctiles (*e.g.*, Sec. 12.2.1, NTC-DCEA-2020).

a) Daño en la zona de las muescas

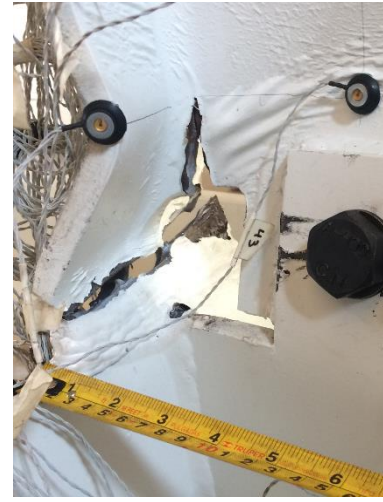
b) Acercamiento en la fractura del patín

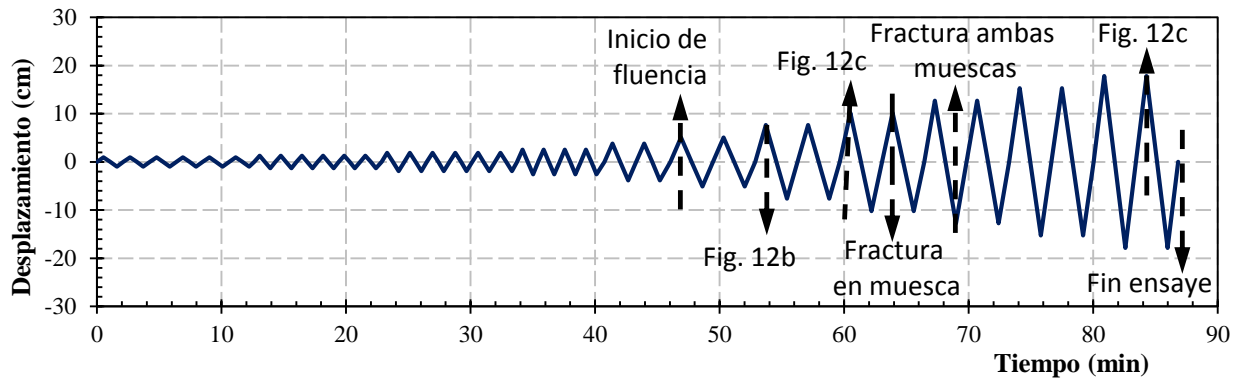
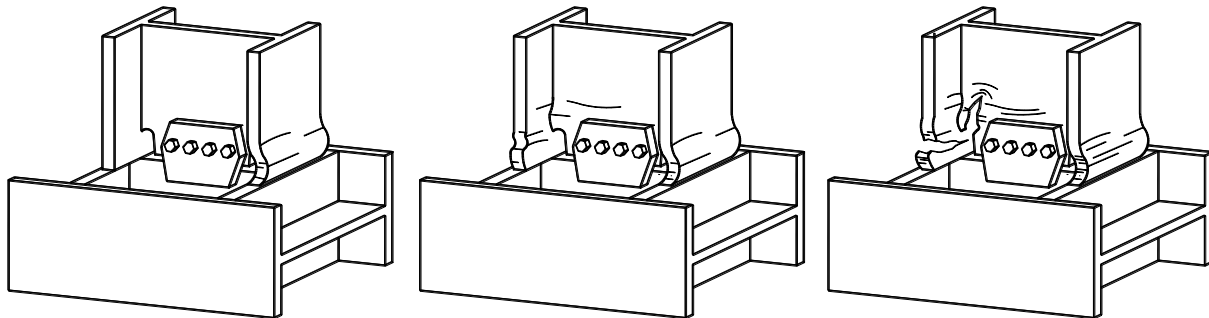
Figura 12. Reporte de daño típico del espécimen CPA

Como se muestra en la figura 12, la evolución del daño en la conexión inició con el pandeo del patín en la zona de la muesca en el primer ciclo del grupo 7 cuando el actuador aplicaba una carga de 18.66 toneladas (Fig. 12b). Físicamente, el pandeo de ambos patines se identificó hasta el primer ciclo del grupo 8 con una carga de 19.39 t (Fig. 12c). La fractura en ambas muescas ocurrió en el primer ciclo del grupo 9.

b) Pandeo de patín de trabe

c) Daño en la zona de la muesca

d) Fractura del patín de la trabe

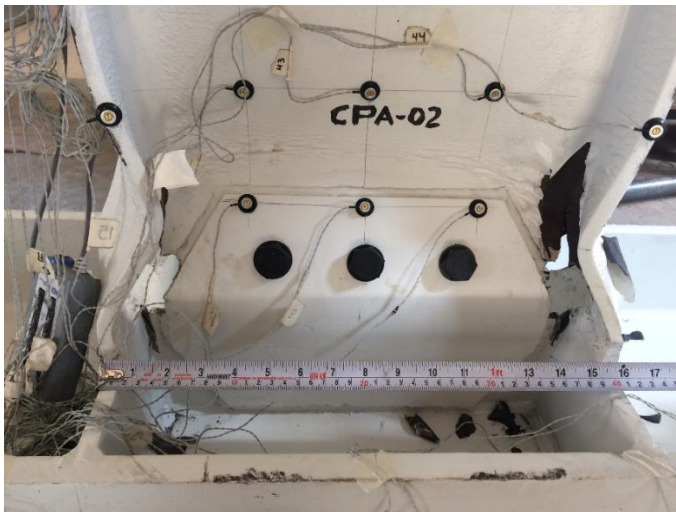
a) Daño en la zona de las muescas

En comparación con la configuración CTA, la conexión CPA soportó una mayor cantidad de ciclos, aunque la falla es significativamente similar (Fig. 13). De hecho, la configuración de la conexión CTA desarrolló una incursión inelástica mucho más estable como se nota en las curvas momento – rotación de los especímenes en la figura 14. El momento resistente también superó el  $0.8M_p$  y la rotación que resistió fue superior a 0.04 radianes, por lo que podría ser considerada para usarse en marcos dúctiles conforme al manual AISC 341-16 (2016).

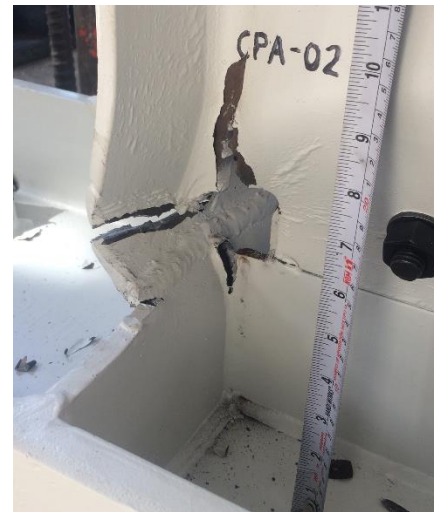
b) Fractura del patín

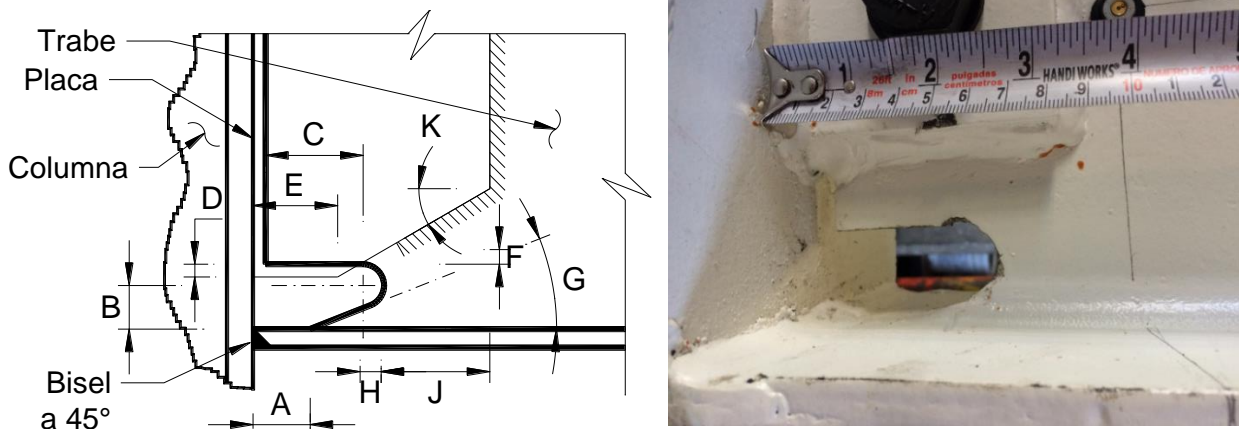
Figura 17. Imperfecciones en la muesca

En la figura 17a se muestran los requisitos de ambas publicaciones en un acercamiento de la conexión del patín inferior y se complementan con la descripción de variables de la tabla 3. En la figura 17b se muestra un acercamiento típico de la misma zona de las configuraciones previas a los ensayos para contrastar las diferencias.

En los orificios de acceso a la soldadura como muescas o ranuras es recomendable que se minimicen las imperfecciones ocasionadas por los cortes o perforaciones, vigilando que las dimensiones, tolerancias y los perfiles cumplan los requisitos de la tabla 3. Esas imperfecciones propiciaron la concentración del daño que evolucionó en el pandeo y fractura de los patines reportados en esta investigación y, por consiguiente, la falla prematura de la conexión.

Entonces, para evitar la evolución de la falla es necesario incrementar la aportación de los patines al módulo de sección plástico hasta proporciones  $Z_p/Z > 0.70$ , agregando cartabones perpendiculares a los patines y/o cubreplacas. Adicionalmente, con el propósito de privilegiar el desarrollo de la articulación en la trabe, los requisitos del suplemento AWS D1.8 (2016) y el manual AISC 358 (2016) establecen
