EVALUACIÓN DE DAÑOS EN ESCUELAS Y HOSPITALES DEBIDOS AL SISMO DE AQUILA DE 2022

Hugo Hernández-Barrios⁽¹⁾, Manuel Jara Díaz⁽¹⁾ y José L. Moreno Torres⁽¹⁾

DAMAGE ASSESSMENT OF SCHOOLS AND HOSPITALS AFTER THE 2022 AQUILA EARTHQUAKE

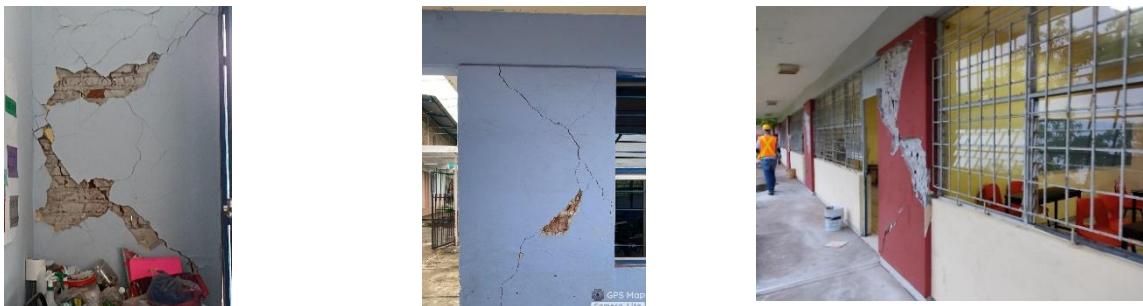
La mayor parte de los daños que se observaron corresponden a las formas de falla típicas en estructuras de mampostería. El caso de falla más frecuente fue el agrietamiento diagonal de los muros debido a la tensión diagonal que producen las cargas laterales (Figura 12). Este tipo de falla se produjo principalmente en las estructuras de dos niveles y en las de un nivel con losa de azotea de concreto reforzado. El problema se agudizó en aquellos casos en los que no existían elementos de confinamiento en los extremos de los muros ni en las zonas donde existían aberturas para ventanas o puertas (Figura 13).

*Figura 12. Daños típicos por tensión diagonal en estructuras con muros de carga de tabique o tabicón*

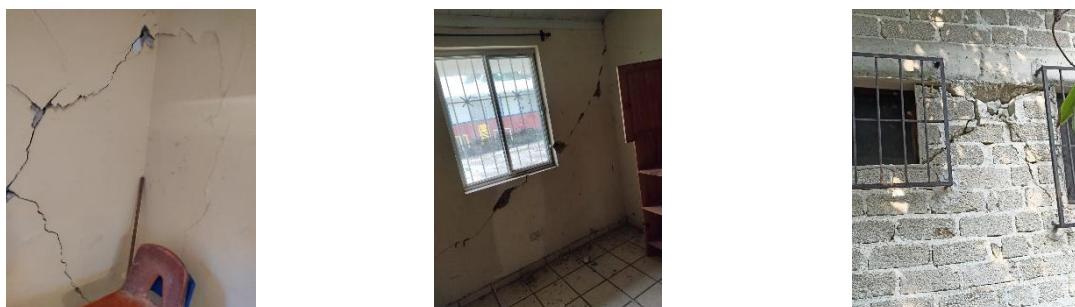
Figura 13. Daños en muros sin elementos de confinamiento en sus extremos, ni en las aberturas

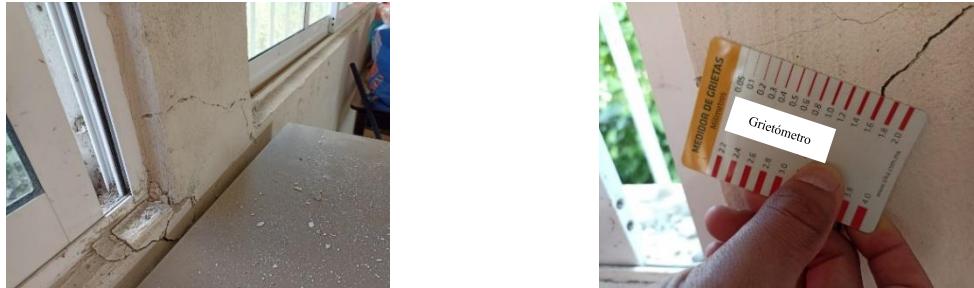
Los problemas de columna corta dieron origen a agrietamientos como los que se observan en la Figura 14. A pesar de que esta deficiencia estructural se observó en numerosas escuelas a base de marcos, en muchos de estos inmuebles los muros de altura parcial coexistían con muros diafragma o muros de relleno de mampostería, que cubrían toda la altura del entrepiso y contribuyeron a soportar una fracción importante de la demanda lateral y redujeron la fuerza cortante sobre las columnas cortas inhibiendo las fallas por este concepto. Las conexiones excéntricas y la mala distribución del armado en las vigas y columnas en la región de los nudos, dieron origen a fallas como las que se observan en la Figura 15.

Figura 14. Daños en columnas cortas debidos a la presencia de muros que restringen su desplazamiento

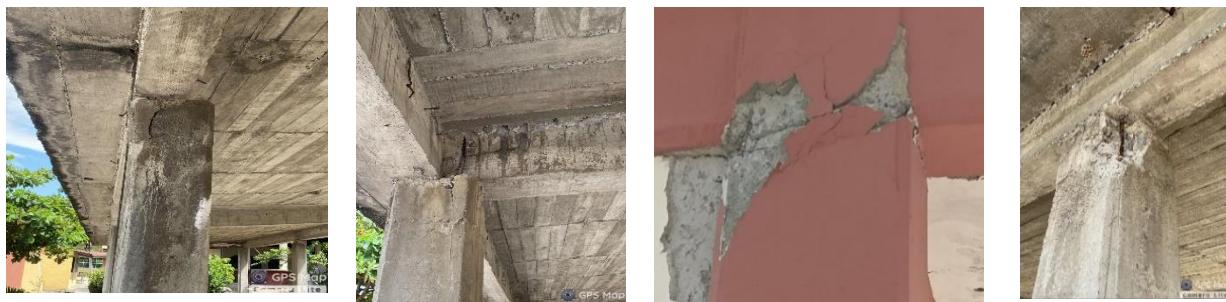
Figura 15. Deficiencias en el armado en la región de la conexión viga-columna

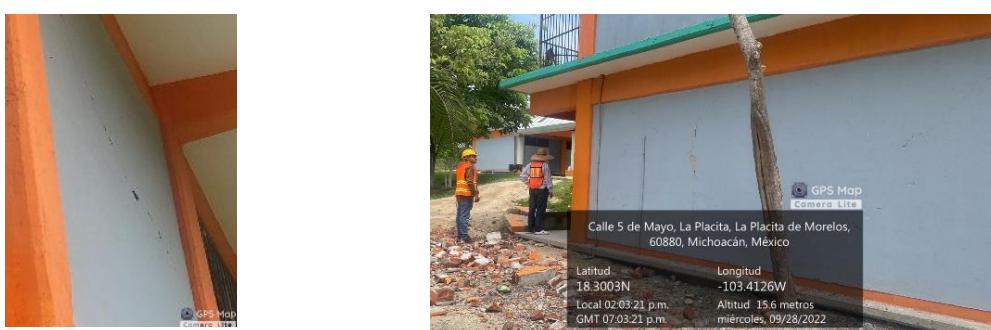
Los muros tipo diafragma que se colocan entre los marcos de concreto contribuyeron a incrementar la resistencia y rigidez de las estructuras, reduciendo la demanda y posible falla de los elementos de concreto. En la Figura 16 se observa que los muros de mampostería integrados al sistema de soporte de cargas laterales tomaron parte importante de la fuerza de inercia, misma que provocó el agrietamiento diagonal.

Figura 16. Agrietamiento diagonal en muros diafragma de mampostería

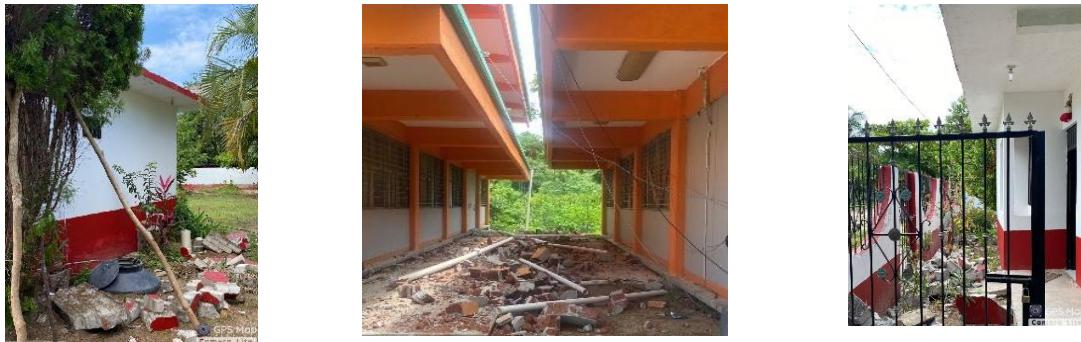
Los pretils, construidos generalmente de mampostería, y que se ubican en el perímetro del nivel superior de los edificios, deben contar con elementos verticales que les confieran confinamiento y resistencia fuera del plano y eviten su derrumbe. Ejemplos de falla de pretils en las instalaciones educativas de Aquila se muestran en las Figura 17. Los pretils pueden constituir un riesgo importante para la integridad de los ocupantes de las escuelas, particularmente si un pretil se localiza encima de las puertas de salida de las oficinas o aulas de la escuela, al colapsar durante el movimiento, parte de él puede golpear a las personas que intentan desalojar el edificio; además de que pueden bloquear la salida de los estudiantes del edificio. Esta situación se observó en varias de las escuelas que se visitaron.

Figura 17. Caída de elementos no estructurales durante el evento sísmico

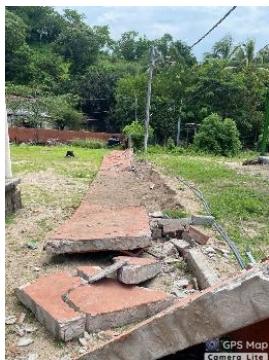
Los muros de colindancia o bardas, al igual que los pretils, deben contar con elementos verticales que les confieran resistencia lateral fuera del plano y evitar su colapso (Figura 18). Un problema semejante se presenta cuando los muros que sirven de apoyo a los tanques de almacenamiento de agua que se colocan en la azotea, se colapsan debido a las fuerzas laterales que se generan por el funcionamiento como apéndice del tanque.

a) Caída de bardas.

Figura 18. Colapso de muros de mampostería de elementos no estructurales

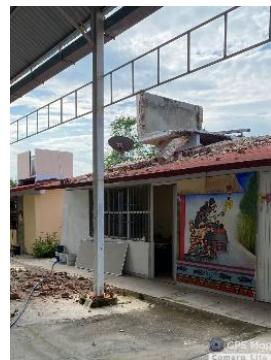
b) Caída de apéndices (tanque de agua)

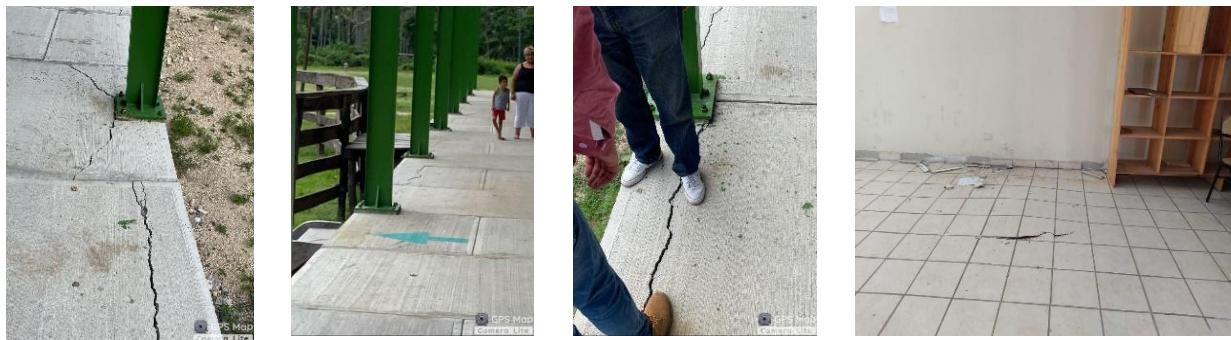
En numerosos casos las escuelas tuvieron problemas con los cancelas y los vidrios debido a la falta de una holgura suficiente para evitar la interacción de estos elementos con la estructura. En una gran cantidad de escuelas se presentó agrietamiento en las losas de piso y en los acabados como la loseta y los mosaicos (Figura 19).

Figura 19. Agrietamiento en pisos de patios y salones de clase

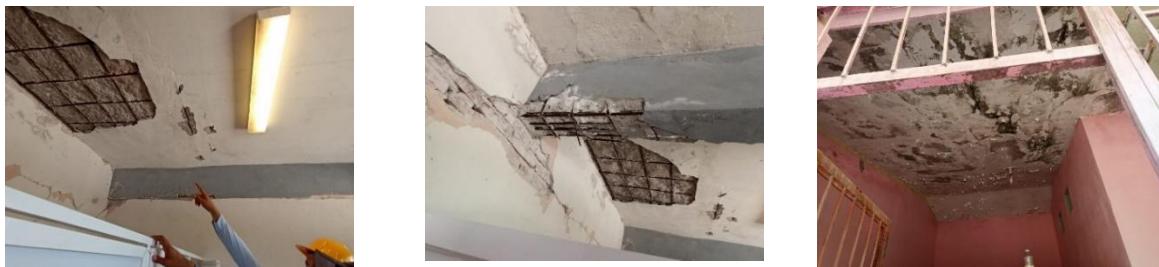
Un problema adicional que debe identificarse durante un proceso de evaluación post-sismo es el deterioro de la estructura y su cimentación, que se produce como resultado de los efectos del tiempo y del medio ambiente, tales como las variaciones de temperatura, la humedad relativa, la contracción y el flujo plástico de los materiales, la presencia de ambientes agresivos, hundimientos del terreno, entre otros. En la inspección realizada a las escuelas se encontraron problemas asociados a la corrosión en estructuras metálicas, a la humedad en elementos de concreto y mampostería, y a la pérdida del recubrimiento del concreto. Se observaron problemas de corrosión de consideración en las varillas del acero de refuerzo de losas de concreto, vigas y columnas, como las que se observan en la Figura 20.

Figura 20. Problemas de humedad y corrosión en elementos de concreto reforzado por falta de un mantenimiento adecuado

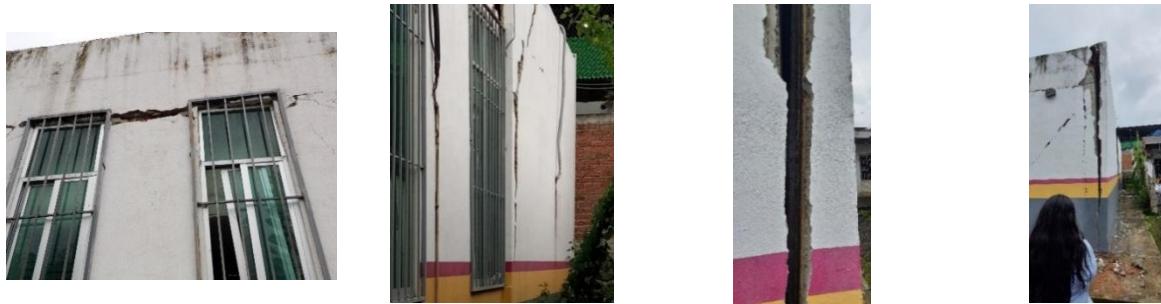
El Centro de Salud de Aquila, ubicado en la cabecera municipal, es una construcción de un solo nivel, estructurado a base de marcos de concreto, muros de mampostería de tabique rojo no confinada y dos columnas circulares de ornato en su fachada principal (Figura 21). Se observaron daños severos en los muros de mampostería en ambos lados de la fachada principal, consistente en agrietamiento a 45 grados, con un ancho promedio de grieta entre 8.0 y 10.0 cm, debido a la falta de elementos confinantes en los huecos de las ventanas. La falta de castillos en los extremos de los muros fueron la causa de la separación de los muros perpendiculares que forman las esquinas del inmueble (Figura 22). Debido a la proximidad de las ventanas, también se observaron grietas horizontales de paño superior a paño superior que parten de las esquinas no confinadas de las ventanas (Figura 22). Debido a la extensión y magnitud de los daños, el centro tuvo que ser desalojado y no fue posible ocupar las camas existentes.

Figura 22. Daño en los muros de mampostería de la fachada del Centro de Salud de Aquila

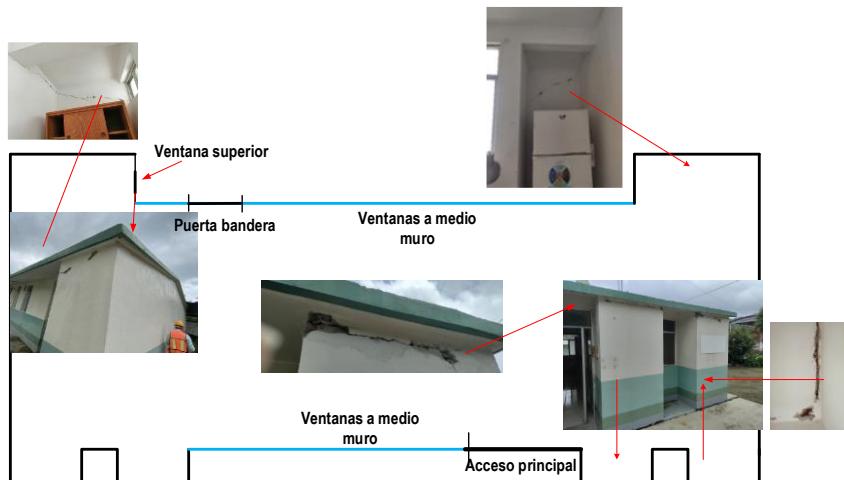
Las unidades médicas rurales del IMSS, ubicadas en las comunidades El Coire y Pomaro, tienen estructuración “tipo” y debido a la cercanía entre ambas comunidades, los daños estructurales en dichas unidades fueron similares. El daño presentado es reparable y puede considerarse que no compromete la seguridad estructural de los inmuebles. Se trata de estructuras de un nivel con marcos de concreto formados por columnas y trabes de 25 x 25 cm, losa maciza de concreto perimetralmente apoyada de 10 cm de espesor y pendiente a dos aguas. En la dirección corta del edificio las fachadas laterales tienen muros diafragma, por lo que sólo hubo daños menores que dieron origen a pequeñas grietas reparables. Los huecos de las ventanas están bien confinados, por lo que únicamente en un caso se presentó agrietamiento diagonal de un ancho pequeño.

Figura 23. Daños en la unidad médica en El Coire

Los muros cabeceros de la unidad médica El Coire, sufrieron daño moderado reparable, consistente en agrietamiento horizontal entre la parte superior del muro y la losa, debido al desplazamiento relativo entre ambos elementos y a la falta de una dala de cerramiento (Figura 23). En el interior de la unidad médica se observa el agrietamiento en los muros de mampostería, con un ancho promedio de 1.5 cm, siguiendo una línea de la parte inferior de las trabes a la esquina de la ventana superior. Las fachadas laterales se comportaron adecuadamente.

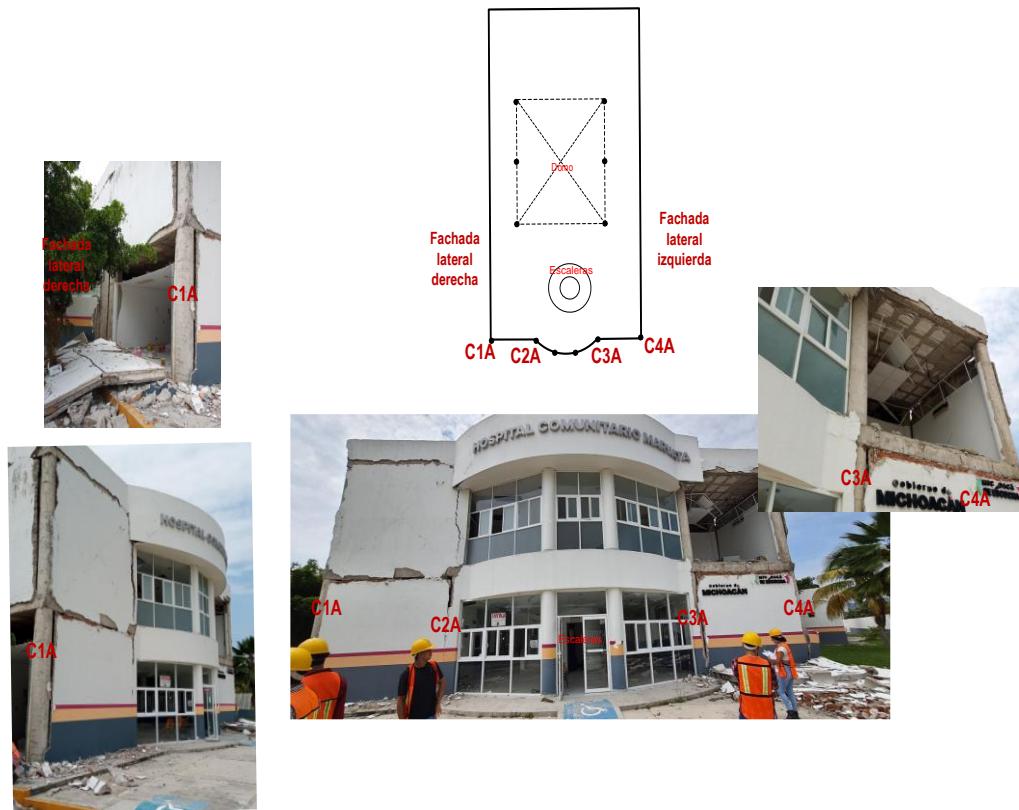
La sección frontal es un edificio de dos niveles con columnas circulares y losa aligerada apoyada directamente sobre las columnas, sin una zona maciza alrededor de las columnas como se exige en las normas actuales de construcción. En la Figura 24 se muestran los daños estructurales en la fachada principal y la denominación de las columnas en este estudio.

Los daños se deben principalmente a la falta de un sistema de fijación de los muros de mampostería a las columnas o a la losa, por lo que los muros fallaron fuera de su plano. Las columnas de fachada C2A y C3A, no presentan daño estructural, sin embargo, las columnas de los extremos C1A y C4A, presentaron daños por compresión en el extremo superior del segundo nivel (Figuras 25 y 26), debido al efecto de la aceleración vertical que se presentó en el sitio por su cercanía a la zona epicentral (Jara, Hernández y Álvarez, 2022). Además, la columna C1A, presentó un ligero desplome. Es evidente, que la colocación de columnas con sección circular cuando se ubican en las esquinas, dificulta la continuidad del armado de los elementos horizontales y por ende, no se propicia un adecuado confinamiento en el nodo. Debido a la aceleración vertical, los pisos de la entrada se desprendieron del firme, ocasionando su rotura.

Figura 24. Daños estructurales en la fachada principal del Hospital Comunitario de Maruata

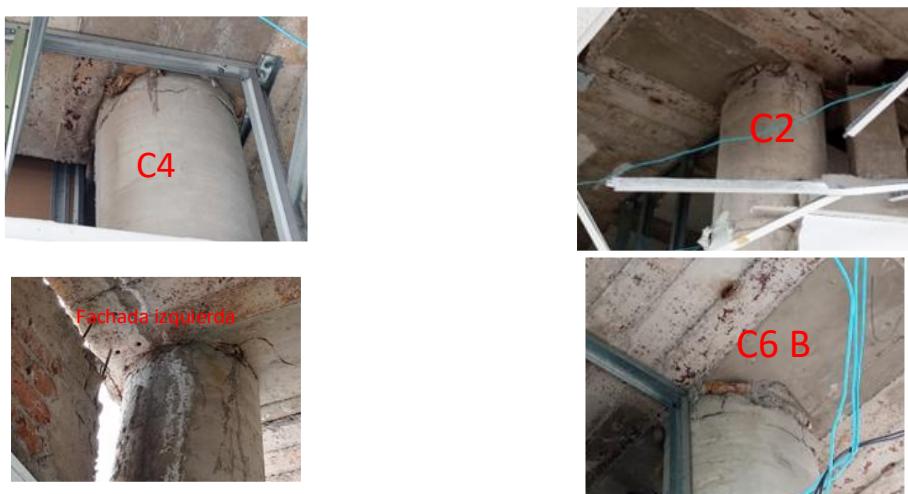
Figura 25. Daño por aplastamiento en la cabeza superior de las columnas el Nivel 2.

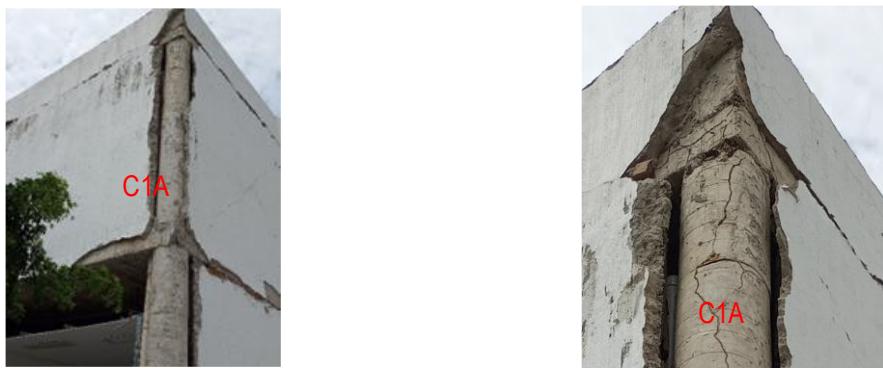
Figura 26. Daño en la columna C1A, en la fachada principal.

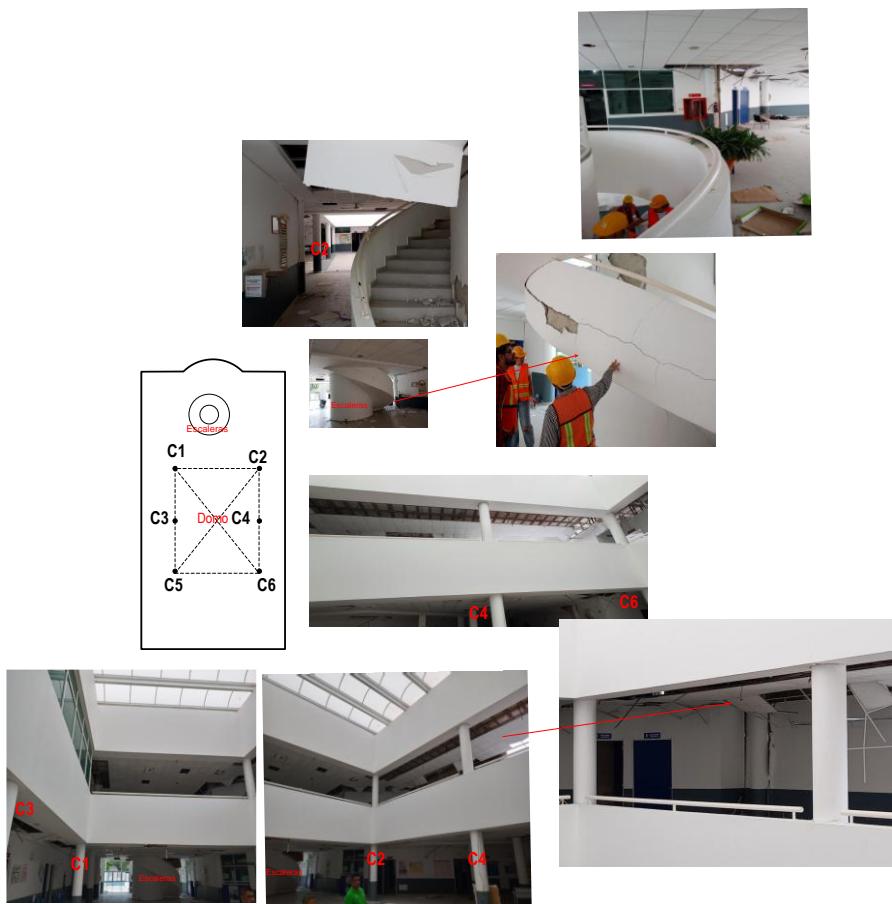
En las fachadas laterales los muros no estructurales de mampostería se desprendieron fuera de su plano, ocasionando su colapso en algunos ejes, fallas que contribuyeron a dar la imagen de daños severos. Se observaron traslapos inadecuados del refuerzo de los castillos, el cual consistía de tres varillas del número 3. En la Figura 27 se muestran los daños en la zona central del edificio principal, que se concentraron en los sistemas no estructurales: muros divisorios, plafones, pisos y vidrios; en la zona de escaleras, agrietamiento en la losa de arranque por la falta de una separación adecuada con el sistema de apoyo de la escalera.

Figura 27. Daños observables en la zona central del edificio principal.

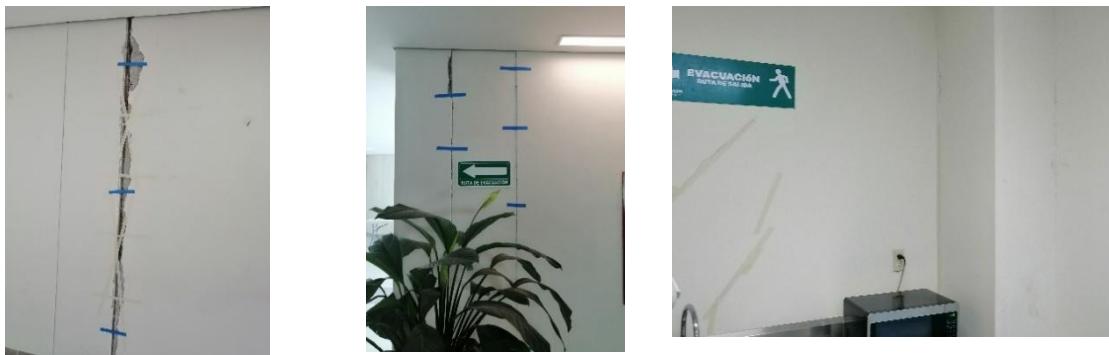
El Hospital Regional de Apatzingán fue inaugurado el 18 de agosto de 2015 (Figura 30) y se ubica en la Av. Constitución de 1814 No. 122, Norte. El hospital provee de atención médica a casi 175 mil habitantes de nueve municipios. Durante el recorrido dentro de las instalaciones, el personal de mantenimiento refirió que sólo en la zona de escaleras los muros se desligaron de las columnas, separándose de ellas, razón por la cual el personal de mantenimiento por indicaciones de un comité de seguridad del hospital, colocó cinta adhesiva para evitar que los muros se colapsaran (Figura 31).

Figura 31. Separación vertical entre muros y columna en el Hospital Regional de Apatzingán

Los muros no tenían sistemas de fijación en la dirección perpendicular a su plano, por lo que se sugirió al personal que labora en la institución apuntalar de manera urgente todos los muros de la zona de escalera, ya que, por su altura y número, representan un peligro para los usuarios. En la zona del cuarto de máquinas (Figura 32), también se formó una grieta horizontal entre trábes y muros, y columnas y muros, como evidencia de una separación entre ambos. Aunque los muros son no estructurales, este tipo de error constructivo no debe existir, mucho menos en estructuras de esta importancia.

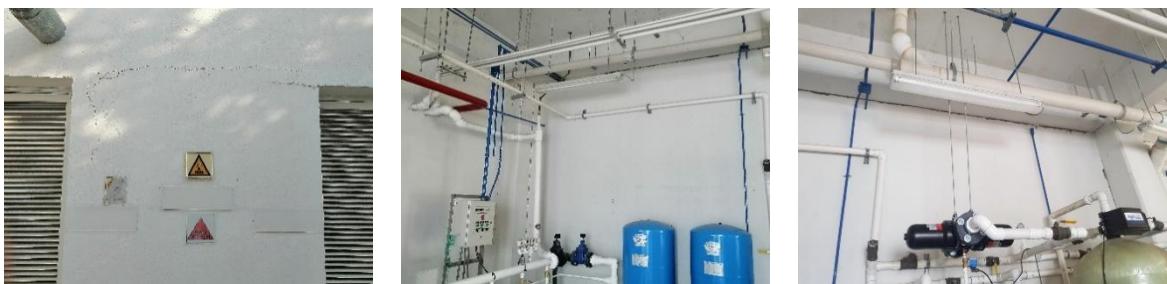
Figura 32. Daño ligero en los muros no estructurales del cuarto de máquinas (Hospital Regional de Apatzingán)

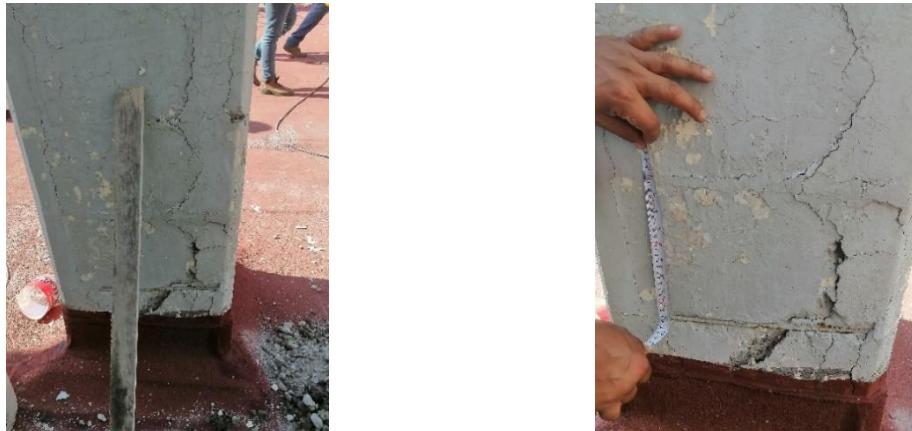
En las columnas del segundo nivel y en el último marco superior se observó un escaso recubrimiento de las columnas, al grado que los estribos estaban al descubierto. Esta situación permitió observar que los estribos se encuentran uniformemente distribuidos en toda su longitud a cada 20 cm (Figuras 33 y 34).

Figura 33. Distribución de estribos uniforme con la altura a cada 20 cm, armado expuesto.

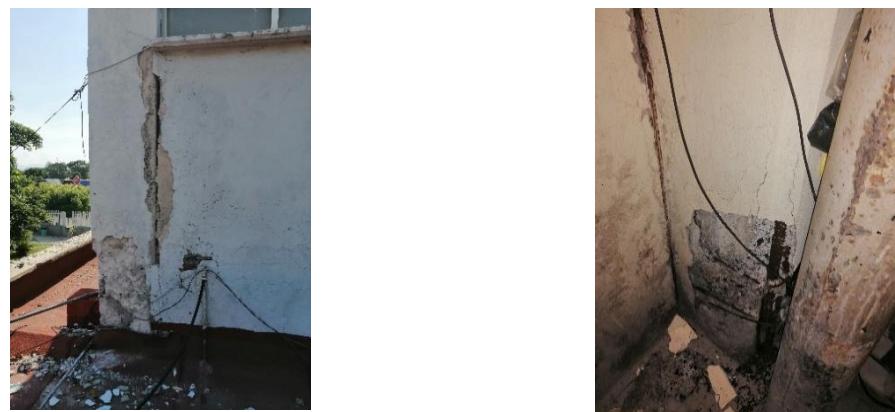
Figura 34. Columna de la esquina superior izquierda de la fachada, vista exterior y vista interior.

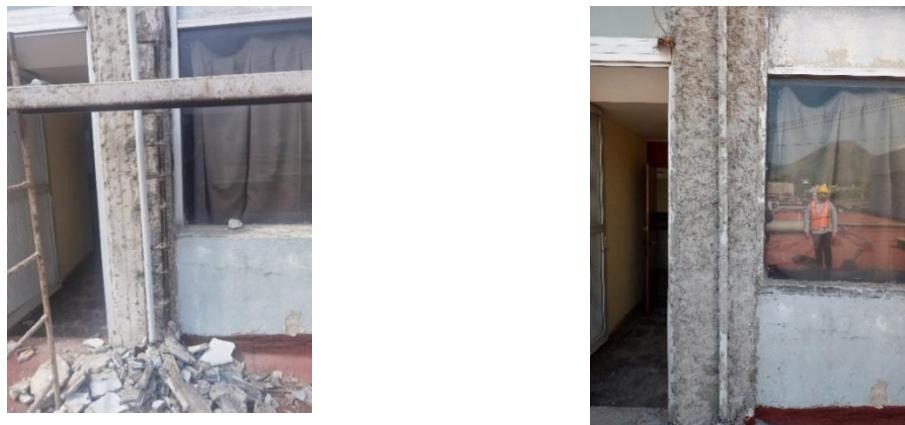
La columna en la puerta de acceso al segundo nivel (Figura 35), aparentemente sufrió daño, ya que se retiró el recubrimiento dejando el acero expuesto, para posteriormente repellarla con una mezcla agua-cemento-arena. Se observa que la distribución del armado por cortante no es el que se utiliza actualmente. A un lado de la columna se une una mocheta de mampostería no desligada, que genera un problema de columna corta.

Figura 35. Columna del nivel 2, justo en la entrada-salida al patio.

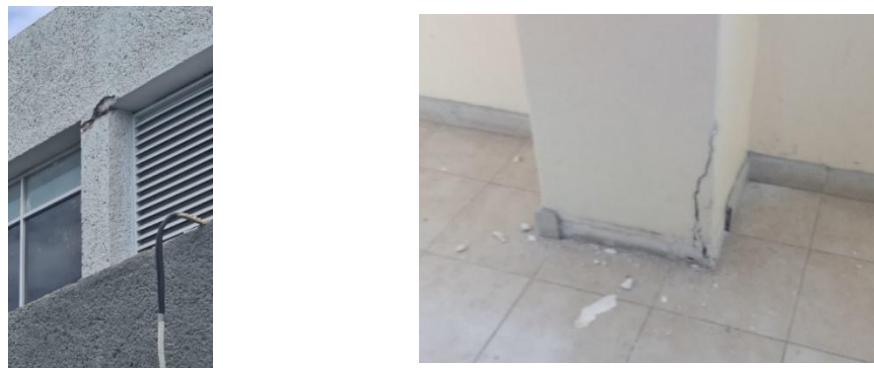
En la Figura 36 se muestra un problema de columna corta en la fachada lateral derecha del hospital, la cual únicamente fue resanada por el personal de mantenimiento. En la misma figura se observa la base de una columna rectangular de uno de los cuerpos de un nivel, donde es posible observar una grieta vertical, típica de una falla debida a la componente vertical del movimiento.

Figura 36. Falla de columna corta en la planta baja y agrietamiento vertical en una columna del primer nivel.
