## ANÁLISIS DE LOS DAÑOS EN VIVIENDAS Y EDIFICIOS COMERCIALES DURANTE LA OCURRENCIA DEL SISMO DEL 19 DE SEPTIEMBRE DE 2017

## ANALYSIS OF DAMAGES IN HOUSING AND COMMERCIAL BUILDINGS DURING THE OCCURRENCE OF THE EARTHQUAKE OF SEPTEMBER 19, 2017

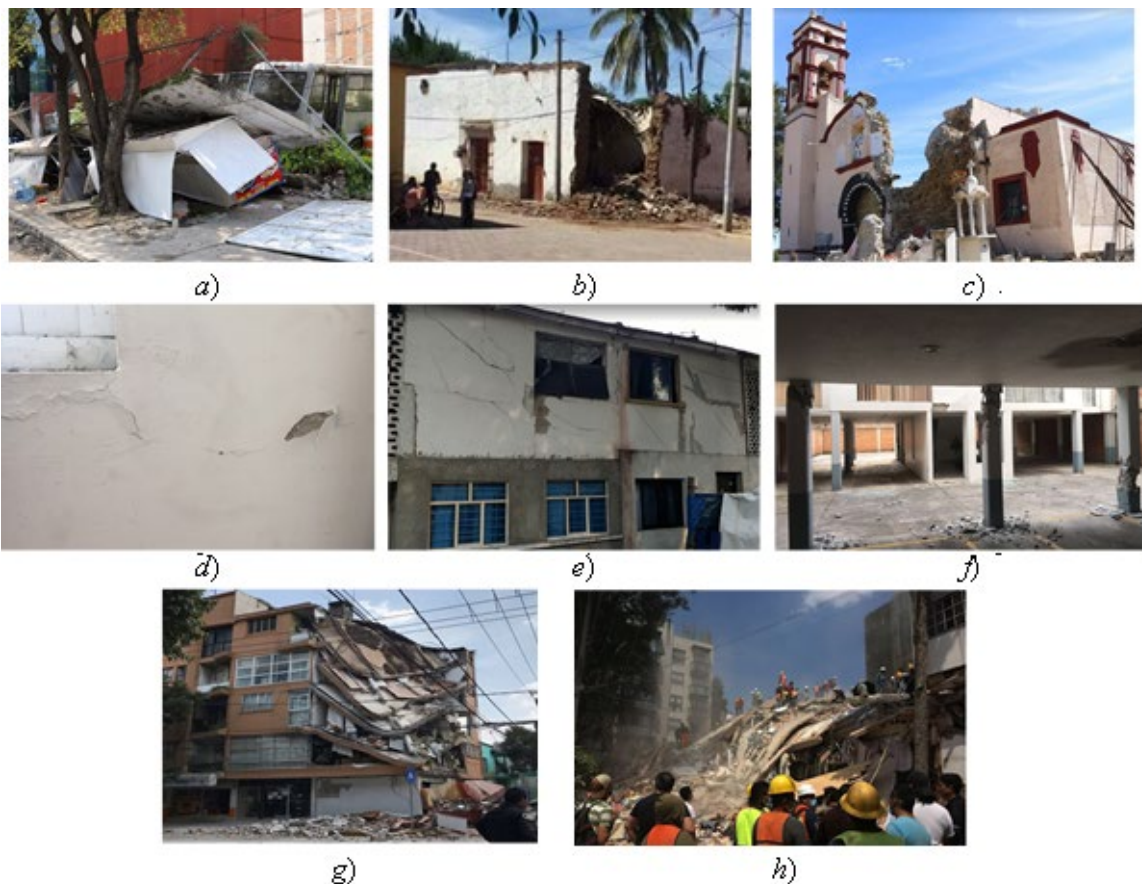
Figura 8. Algunos ejemplos de estructuras dañadas en el sismo de septiembre de 2017 acorde a la tabla 1: a) daño en bardas, b) estructuras débiles y sin ingeniería, c) estructuras antiguas, d) grietas en acabados y elementos no estructurales, e) grietas pequeñas en muros, traveses o columnas, f) grietas importantes en muros, traveses o columnas, g) colapso de pisos superiores y h) colapso
