## COMPORTAMIENTO DE ESTRUCTURAS DE ACERO DURANTE LOS SISMOS DE SEPTIEMBRE DE 2017

## BEHAVIOR OF STEEL STRUCTURES DURING EARTHQUAKES OF SEPTEMBER 2017

### **EDIFICIO EN LA COLONIA EX HACIENDA COAPA**

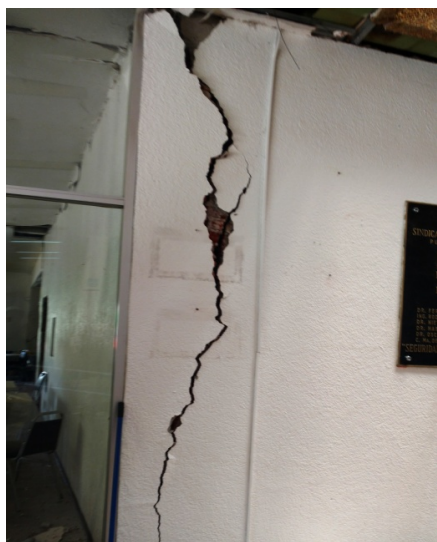
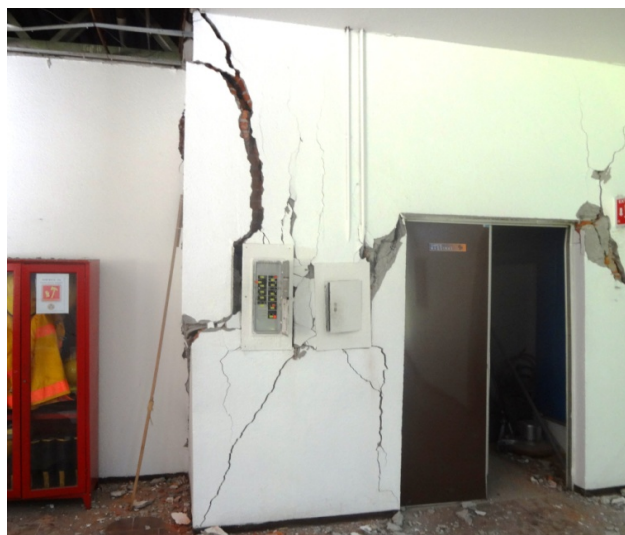
Después del sismo, el daño era evidente en los muros divisorios de mampostería confinada con piezas macizas en ambas direcciones principales que se caracterizó por grietas de varios centímetros de espesor (figura 3). Originalmente, las columnas de planta baja estaban recubiertas por tablaroca con fines estéticos; así que el daño en los elementos estructurales no fue evidente durante las primeras inspecciones del edificio.

Figura 3. Daño en los principales muros de la estructura

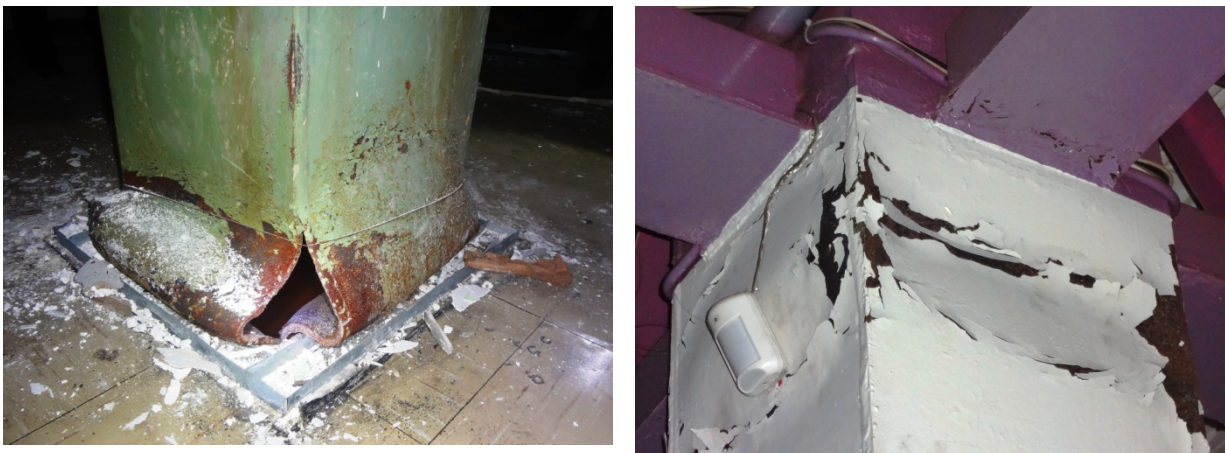
El daño relacionado con las articulaciones plásticas generadas en las columnas de planta baja ocasionó un acortamiento que se relacionó con deformaciones residuales. Por esta razón, se efectuó una exploración más detallada por los ingenieros locales y los autores unos días después del sismo. Con este fin, se removieron los paneles de tablaroca y se identificó un gran número de columnas con daño estructural importante en planta baja (figura 4). En algunos casos, las columnas solo tenían daño en la parte inferior, pero se registraron casos con articulaciones plásticas en ambos extremos de las columnas. La articulación superior ocurrió justo debajo de la unión de la columna con la trabe de alma abierta. En la figura 1 se muestra la localización de las columnas dañadas en la planta baja del edificio.

Figura 4. Ejemplo de daño registrado en las columnas de planta baja

de diseño. Dado este nivel de demanda, se hubiera requerido una respuesta dúctil que no pudo ser proporcionada por el daño en las columnas de planta baja, que se produjo por el pandeo de la placa.

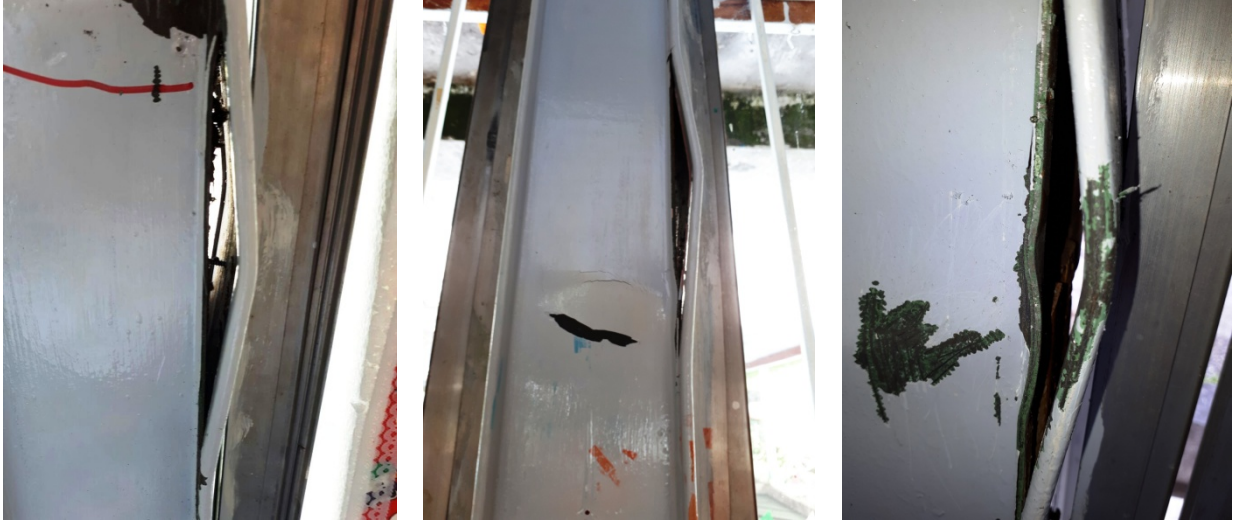
Con base en las inspecciones, se encontró una gran cantidad de pandeos locales en columnas, lo que incluía la fractura de la soldadura longitudinal (figura 14). La revisión de pandeo local de las columnas pone en evidencia que la sección no cumple con los límites de la relación ancho - espesor para ser considerada como sección compacta y puede haber sido responsable de algunos de los otros daños observados. En contraste, no se encontraron daños en vigas, puntales o conexiones.

Con este panorama, las columnas eran elementos muy débiles en estos marcos, por lo que no es inesperado que muchas de las columnas sufrieran pandeo local y, en consecuencia, fracturas de soldadura durante el sismo como se muestra en la figura 14.

Figura 14. Daño en la soldadura corrida y pandeo local típico en las columnas

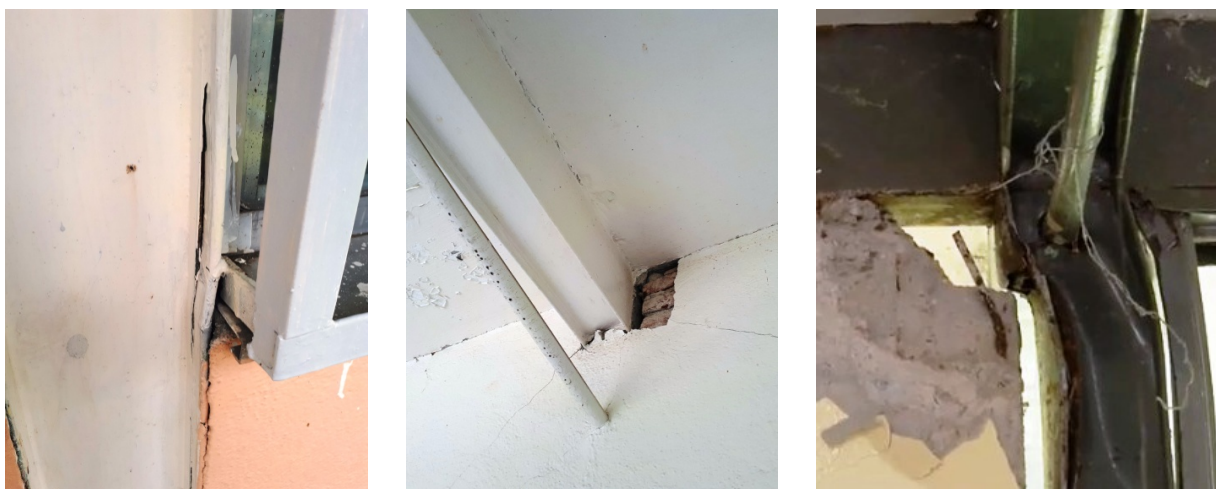
En otros casos, el daño estuvo relacionado con deficiencias durante el proceso de construcción. Por ejemplo, el muro de mampostería no estaba construido en la totalidad de la altura del entrepiso, lo que ocasionó que las columnas adyacentes se comportaran como columnas cortas. Entonces, se produjeron fuerzas cortantes excesivas en la altura del elemento, lo que provocó un daño local como se muestra en la figura 15a. En otros casos, la flexibilidad de la estructura dañó los acabados (figura 15b). Finalmente, en la figura 15c se muestra que, en ocasiones, aunque el muro era continuo en toda su altura, las columnas de acero se dañaron debido a que la pared no estaba separada adecuadamente del marco (Fig. 15c).

a) Columna corta

b) Daño en acabados

c) Golpeteo entre elementos

Figura 15. Interacción entre los muros y las columnas de acero

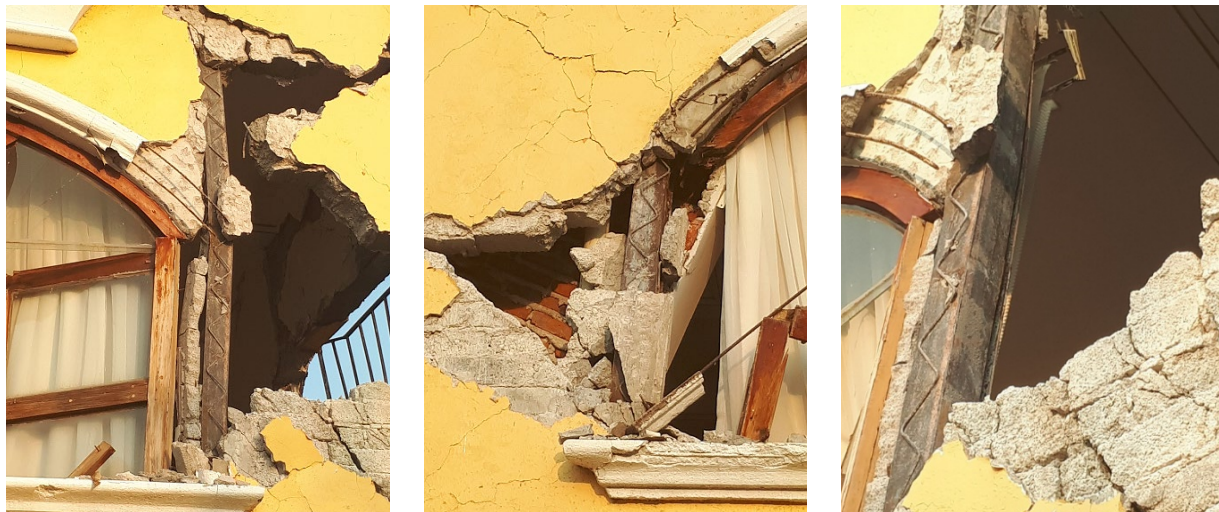
Por otra parte, en la zona epicentral se identificaron casos donde se emplearon perfiles de acero como elementos de confinamiento y/o refuerzo de muros de mampostería de tabicón. De hecho, a pesar de que se colocó un cordón de soldadura en las caras de los perfiles tubulares para supuestamente aumentar la adherencia e interacción con el mortero y piezas de mampostería, la evidencia demostró un confinamiento nulo que se caracterizó por el colapso total o parcial de los muros como se muestra en la figura 16.

Figura 16. Uso de perfiles de acero como elementos confinantes de muros

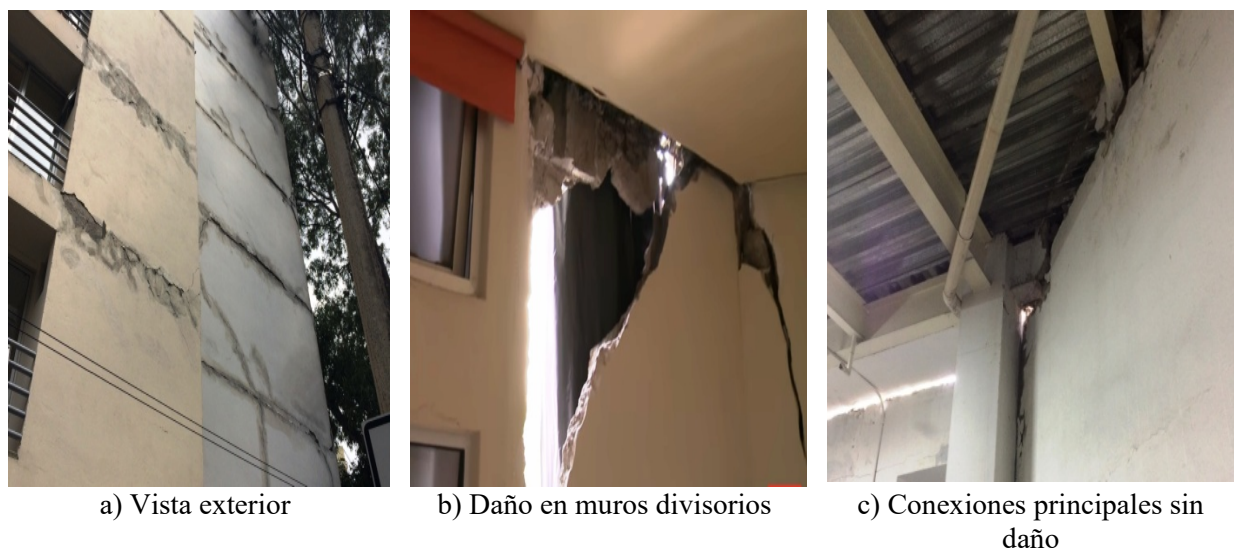
Figura 17. Edificio en la Ciudad de México

Durante los sismos de septiembre, los autores identificaron varios casos donde la incompatibilidad de deformaciones entre los marcos rígidos de acero y los muros de mampostería divisorios ocasionó daño significativo en muros divisorios y elementos de fachada y, por consiguiente, una afectación grave en la ocupación de la estructura. En la mayoría de los casos, los edificios estaban estructurados con marcos momento resistentes de acero con columnas de sección cajón, vigas I y sistema de piso con losacero (figura 17). Los muros en interiores y elementos de fachada tenían daño severo, mientras que los elementos y conexiones de acero permanecieron sin daño estructural. El daño se propagó en los muros con grietas de varios centímetros de espesor, tal que los muros quedaron en un estado de seguridad contra colapso.

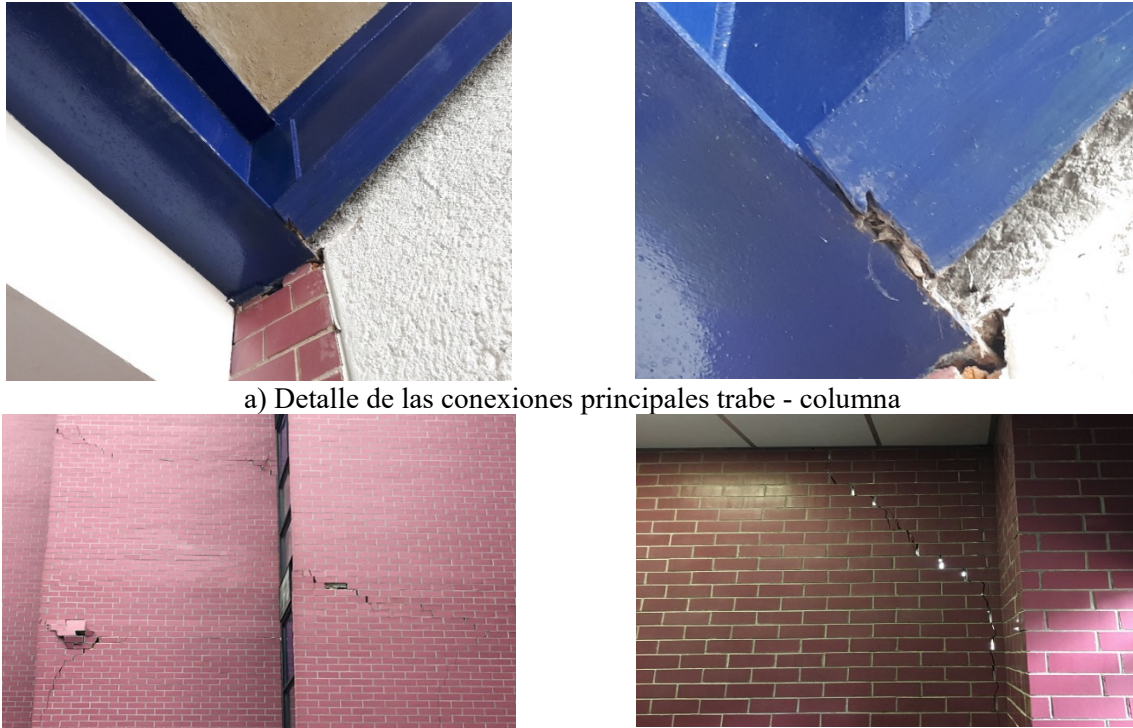
Figura 18. Edificio en Cuernavaca, Morelos

De hecho, se identificaron casos donde la longitud del patín inferior de las traveses imposibilitó la aplicación de los cordones de soldadura (figura 18a). Esta inconsistencia en las conexiones modifica gravemente la estabilidad de la respuesta inelástica del sistema; sin embargo, en las inspecciones no se identificaron elementos estructurales dañados: fractura de soldaduras, dobleces en placas ni deformaciones residuales.

En contraste, los muros divisorios y fachada conformado por tabique hueco esmaltado de fabricación industrial reportaron grietas de varios centímetros, lo que está asociado con el descuido entre la compatibilidad de deformaciones laterales que desarrollaron los marcos de acero y los muros de mampostería.

a) Detalle de las conexiones principales trabe - columna

b) Daño en muros de mampostería

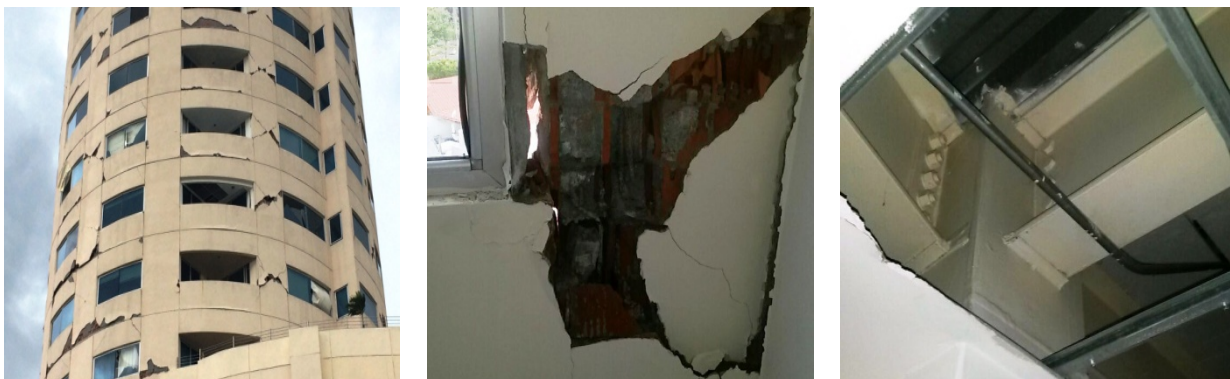
Otro caso similar se evaluó por los autores, en los recorridos posteriores al sismo del 7 de septiembre de 2017 en Villahermosa, Tabasco cerca de la zona epicentral (figura 19). Uno de los edificios característicos de la ciudad reportó daño severo en los muros divisorios, daño en contenidos y acabados.

El edificio está estructurado con marcos de acero con columnas de sección cajón, traveses de perfil I, sistema de piso de losacero, muros de concreto armado en la zona de elevadores y conexiones soldadas y atornilladas. El edificio fue construido en el 2002 y tiene un sistema de pilotes hincados hasta el estrato resistente. No se reportó daño en el sistema estructural (figura 19c), En contraste se identificó daño severo en muros de fachada y muros divisorios interiores que no tenían una función estructural y que no estaban adecuadamente separados de la estructura principal.

b) Daño en muros divisorios

Figura 19. Edificio dañado en muros divisorios y fachada durante el sismo del 7 de septiembre
