COMPORTAMIENTO DE TEMPLOS COLONIALES EN EL SISMO DEL 7 DE SEPTIEMBRE DE 2017 EN CHIAPAS

PERFORMANCE OF COLONIAL TEMPLES DURING THE EARTHQUAKE OF SEPTEMBER 7, 2017 IN CHIAPAS

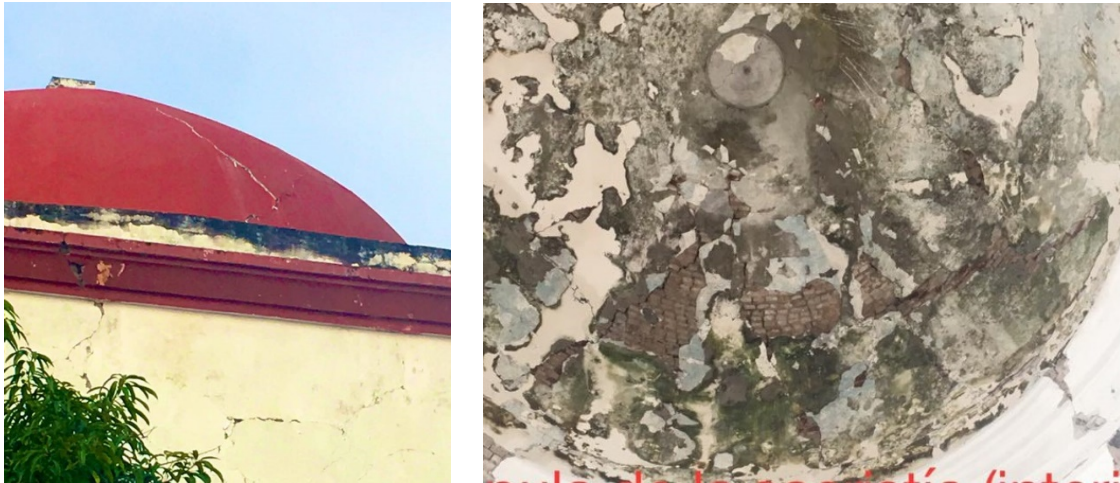
Los daños provocados por el sismo del 7 de septiembre de 2017 se concentraron en la zona del templo, la cúpula de la sacristía presentó severos agrietamientos y desprendimiento de material al interior, con riesgo de colapso, por lo que fue temporalmente apuntalada. El sismo generó movimientos diferenciales de los muros que provocaron el patrón de daños en las cúpulas mostrado en la figura 2. La parte alta de la fachada principal tuvo daños graves como se aprecia en la figura 3. Este daño fue extensivo en otras zonas del templo.

Figura 2. Daños en cúpulas

En 2019 se definió un proyecto de rehabilitación estructural del templo que consiste principalmente en el uso de fibra de carbono y tensores de acero. La fibra de carbono se aplicará alrededor de los muros que soportan las cúpulas para funcionar como zunchos y proveer de mejor confinamiento, así como mayor capacidad a cortante de la estructura.

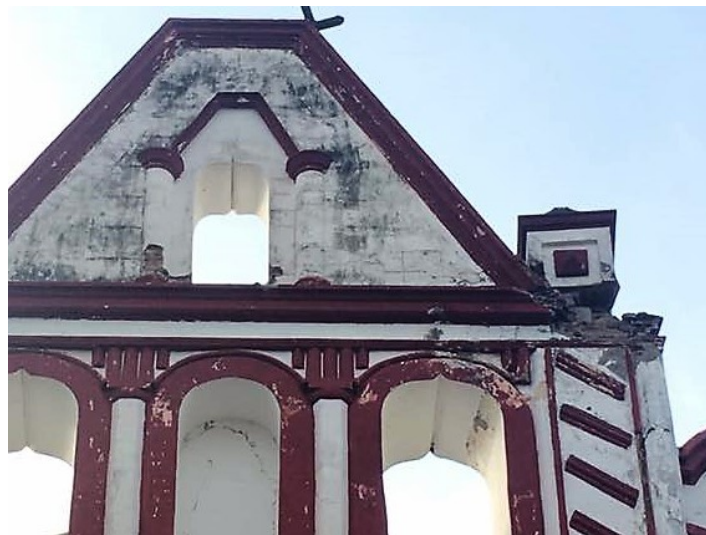
Figura 3. Agrietamientos en la parte alta de la fachada

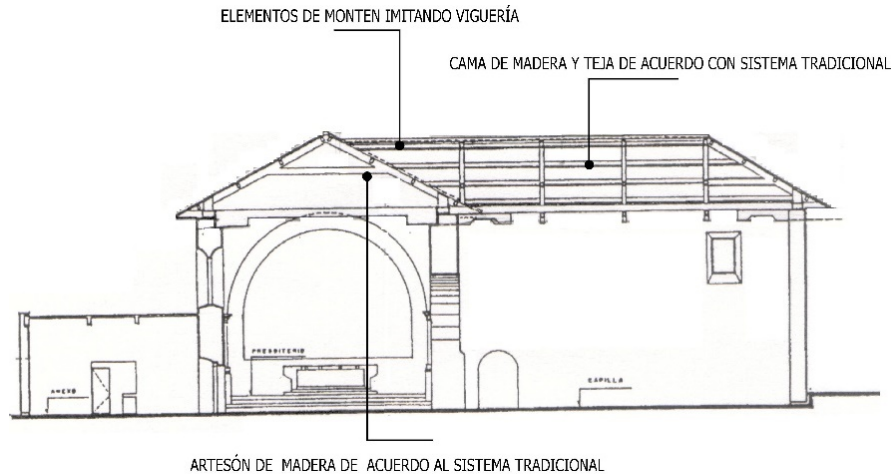
Se implementó un proyecto de intervención integral del templo. Para la restauración de la techumbre se sustituyó la vigería de madera original con elementos metálicos de pared delgada. La estructura metálica se construyó con la misma geometría que la estructura de madera, con la intención de conservar el esquema estructural original y mejorar la rigidez de la techumbre. La estructura de metal quedó oculta por un artesón de madera como plafón del templo y por el tejado tradicional en la parte superior. En la figura 5 se presenta un esquema de la reparación realizada tras el incendio de la cubierta (Aguilar *et al.*, 2002).

Figura 5. Restauración de la techumbre en el templo del Carmen

Este edificio se comportó adecuadamente durante el sismo del 7 de septiembre 2017, no presentó daños estructurales, solamente se observaron desprendimientos menores de acabados en la fachada, lo cual implica que la intervención que se realizó fue adecuada.

Las armaduras metálicas que conectan los muros laterales en el templo funcionaron como tensores que controlaron los desplazamientos diferenciales de estos muros, y además permitieron la estabilidad de la techumbre y mejoraron la integridad estructural.

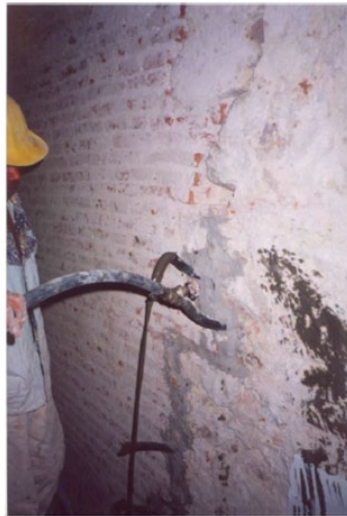
Figura 7. Inyección de grietas en muros

La fachada principal actual, que incluye los campanarios al oriente de este edificio, fue construida en una etapa posterior al resto del templo y su cimentación es independiente, anexa a la del templo. En el sismo de 1995, la estructura de esta fachada se inclinó hacia el frente con el peligro evidente de desplomarse y se presentaron agrietamientos severos en varios de los muros interiores, por lo que se implementó un proyecto de rehabilitación integral. Se estableció un programa de restitución de materiales e inyección de grietas con morteros expansivos en los muros dañados (figura 7). Este procedimiento se realizó limpiando la grieta con aire a presión y posteriormente sellándola superficialmente, dejando boquillas para la inyección del mortero (Aguilar *et al.*, 2002).

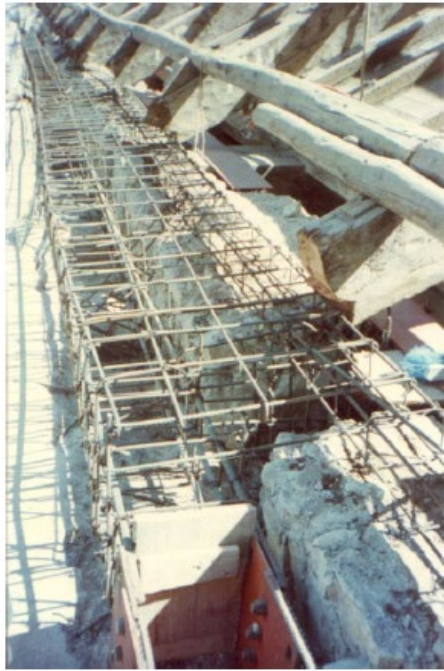
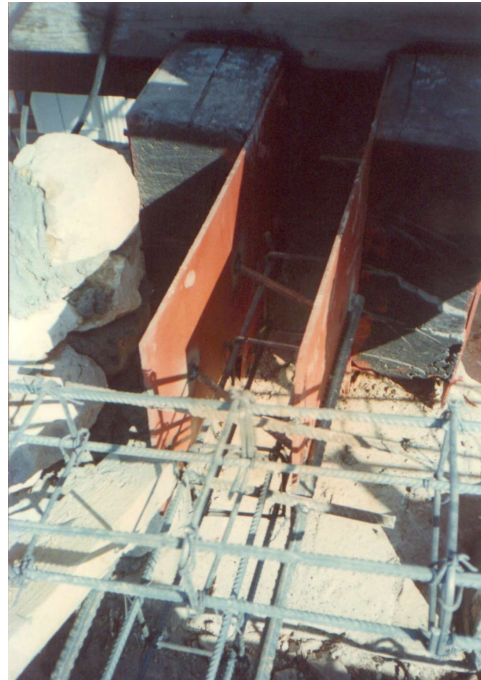
Figura 8. Cadena de cerramiento en la corona de muros principales

Para corregir el desplome de la fachada se decidió demoler y reconstruir su estructura original anclándola a los muros longitudinales, perpendiculares a la fachada, mediante la adición de una cadena de concreto reforzado en todo el rededor de la corona de los muros. El anclaje entre la cadena y la estructura de la fachada se realizó mediante elementos formados por placas de acero que quedaron ahogados en los muros, como se muestra en la figura 8.

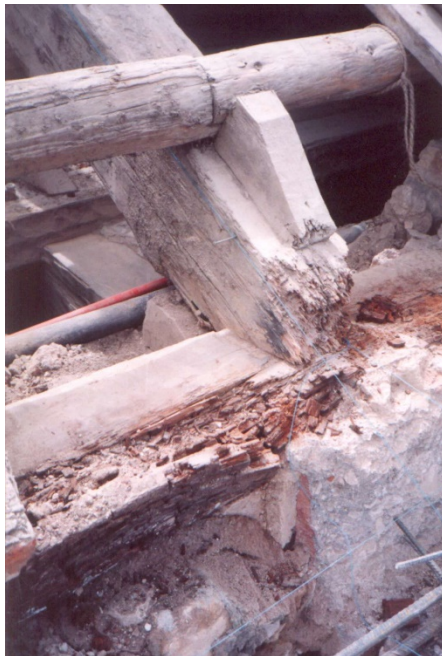
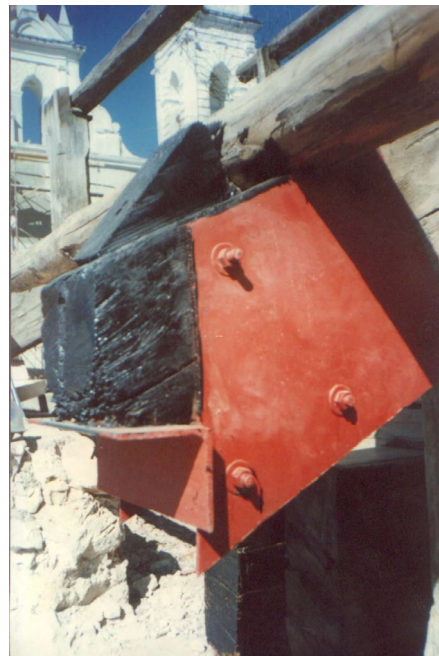
Figura 9. Viguería deteriorada en techumbre y detalle de restauración de la techumbre con acero

Los elementos de madera originales de la techumbre se conservaron en su sitio, pero fueron reforzados en sus extremos con placas de acero para conectarlos al sistema de refuerzo estructural (figura 9). Se adicionaron estructuras metálicas entre los ejes de las estructuras de madera originales, para tomar las cargas de la techumbre. Los nuevos elementos se colocaron entre la vigería de madera existente para la estructura original. En la figura 10 se muestran detalles de la conexión entre la estructura de refuerzo y las estructuras de madera originales, así como el conjunto de estructuras metálicas ya colocadas sobre los muros.

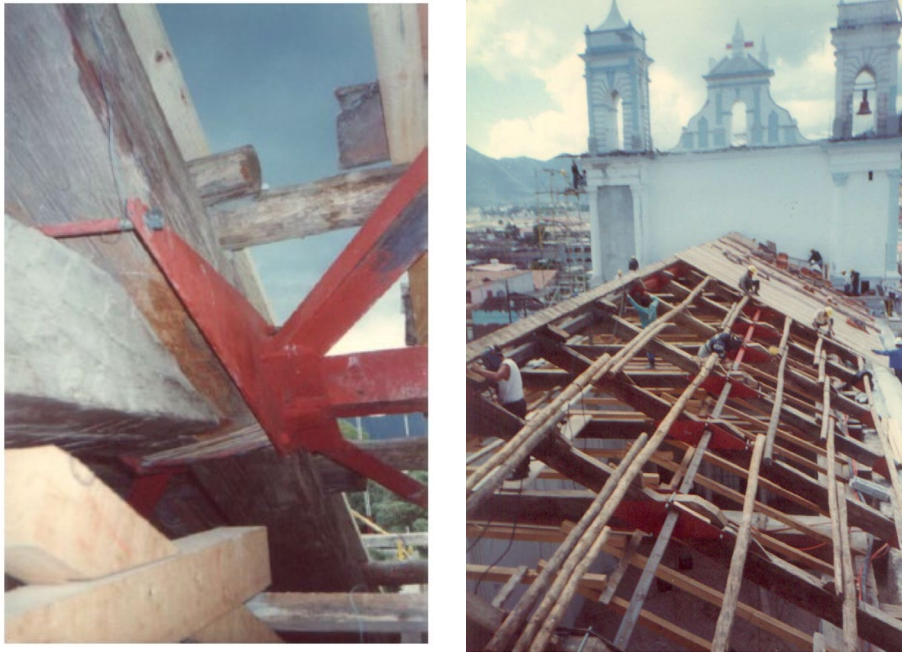
Figura 10. Rehabilitación de techumbre con estructura metálica

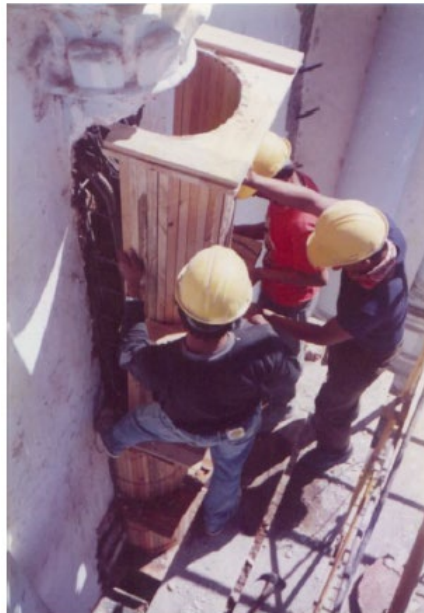
Figura 11. Restauración de las columnas de la fachada

La estructura de la fachada que resultó muy dañada en el sismo de 1995 fue prácticamente removida en su totalidad, las columnas originales se demolieron junto con su cimentación. Estas columnas se reconstruyeron de concreto armado con una cimentación de mampostería adosada a la cimentación de la nave principal (figura 11). Tanto en la fachada del templo como en los muros interiores, adicional a la inyección de grietas, los agrietamientos más severos se resanaron con mortero con estabilizador de volumen y se sustituyeron piezas dañadas.

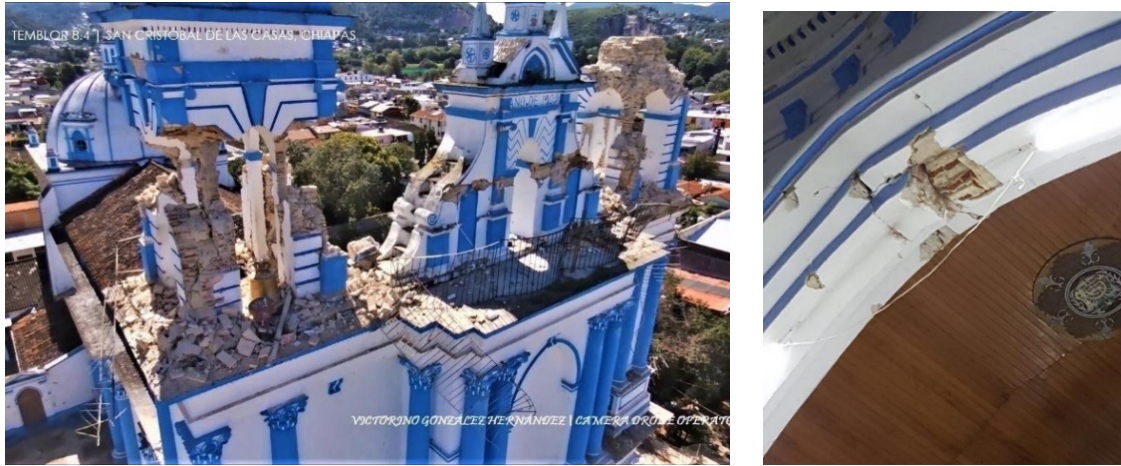
En el sismo del 7 de septiembre de 2017 la nave principal se comportó adecuadamente, sin embargo, la fachada sufrió daños graves, principalmente en campanarios y espadaña, los cuales colapsaron debido a desplazamientos considerables, como se muestra en la figura 12. También se presentaron daños en arcos interiores en la nave del templo (figura 12).

Las torres de campanarios y la espadaña funcionaron como apéndices muy frágiles sobre una estructura rígida. La fachada anclada a los muros longitudinales por la intervención estructural previa no tuvo daños de consideración, por lo que se observó un buen comportamiento del sistema, sin embargo, en el análisis no se consideró el comportamiento de los campanarios y espadaña como apéndices.

Figura 12. Daños en arcos interiores y fachada

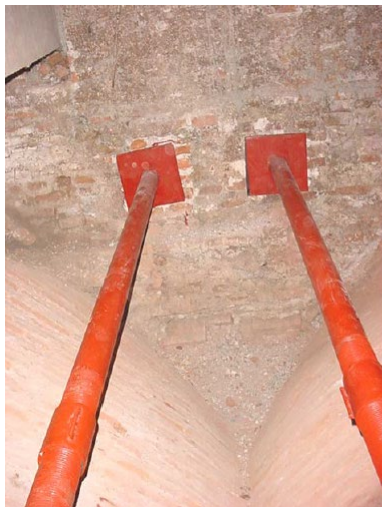
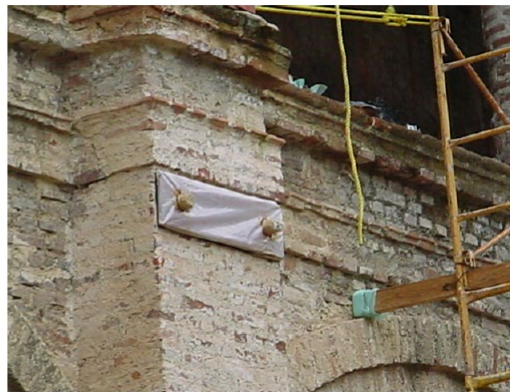
En la última restauración del cuerpo de dos niveles de acceso al convento se implementó un sistema de tensores inmersos en las bóvedas que conectan las columnas a la altura de los riñones de la arquería. Los elementos tensores consisten en un sistema de barras de acero sólidas dentro de un elemento tubular que permite trabajar tanto en tensión como en compresión. Este sistema ha trabajado de manera eficiente ya que no se han detectado daños en sismos importantes (figura 14).

Figura 14. Tensores con camisa de acero y placa de conexión

Los tensores están encamisados con tubos de acero, se conectan a las columnas y muros de mampostería mediante placas de acero. La función del sistema de tensores es restringir el desplazamiento de las columnas existentes y de los apoyos de las bóvedas interiores, permitiendo una mejor liga estructural entre los arcos interiores y los muros perimetrales. Este procedimiento ha demostrado ser muy efectivo para limitar los desplazamientos laterales de muros y columnas, el agrietamiento de los techos y evitar su colapso.

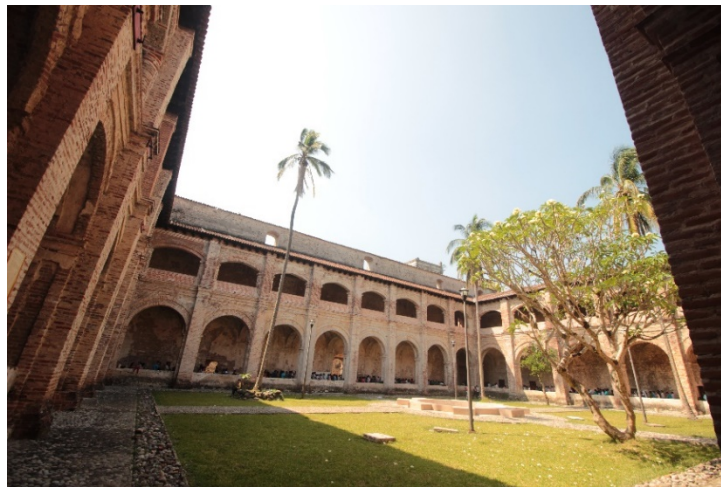
Durante el sismo del 7 de septiembre del 2017, toda el área que ha sido intervenida hasta la fecha se comportó de manera adecuada, no se detectaron daños, salvo fisuras aisladas en zonas previamente dañadas que hace falta atender (figura 15). Esto implica un buen comportamiento de los sistemas de refuerzo estructural aplicados a la edificación.

Figura 15. Interior patio principal del exconvento de Tecpatán
