ENSAYES ANTE CARGAS LATERALES CÍCLICAS REVERSIBLES DE UN EDIFICIO PREFABRICADO DE CONCRETO REFORZADO DE DOS NIVELES. PARTE I: DESCRIPCIÓN DEL ESTUDIO EXPERIMENTAL Y EVALUACIÓN DEL COMPORTAMIENTO GLOBAL

Mario E. Rodríguez ⁽¹⁾ y John J. Blandón ⁽¹⁾

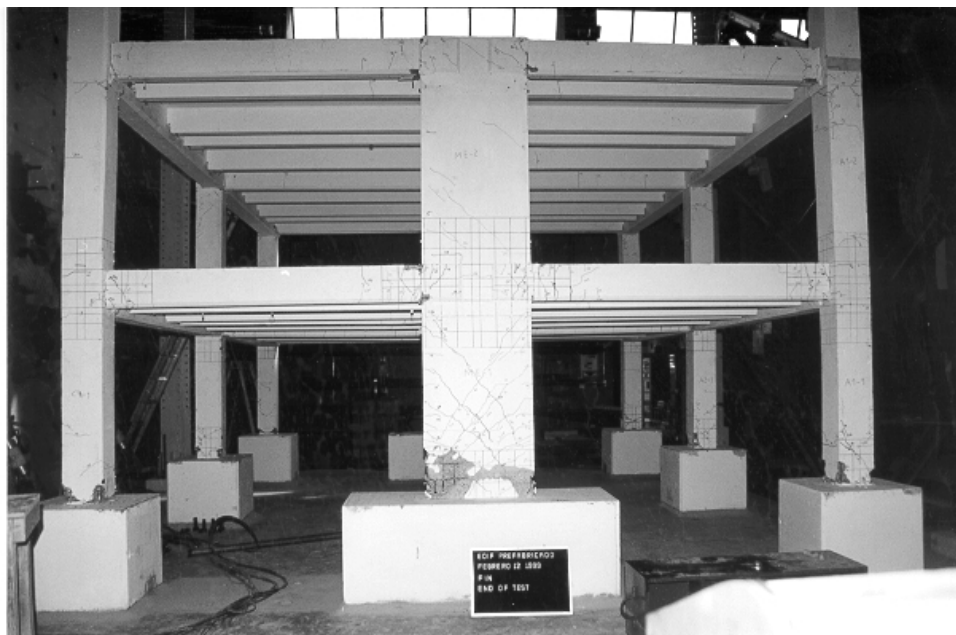
Figura 15. Vista general lado oeste del espécimen al final del ensaye

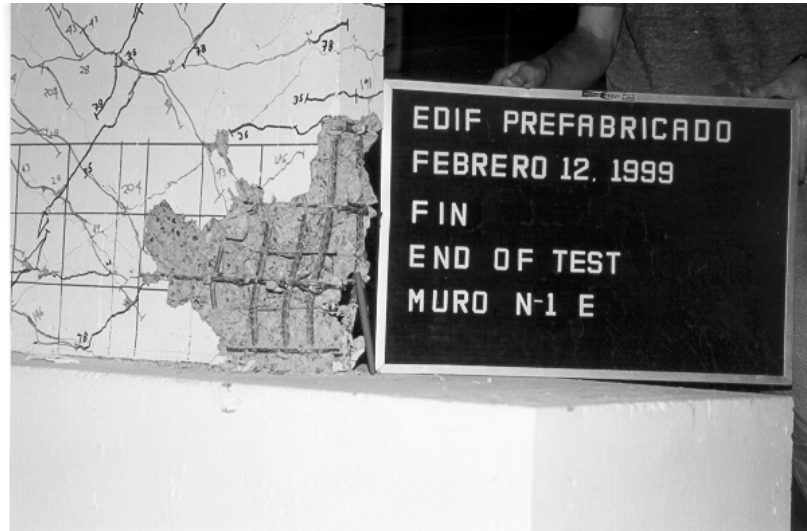
Figura 16. Vista lateral en la base del muro del eje 1
