## LA FALLA IMPERIAL EN EL VALLE DE MEXICALI

J. Javier González García\*

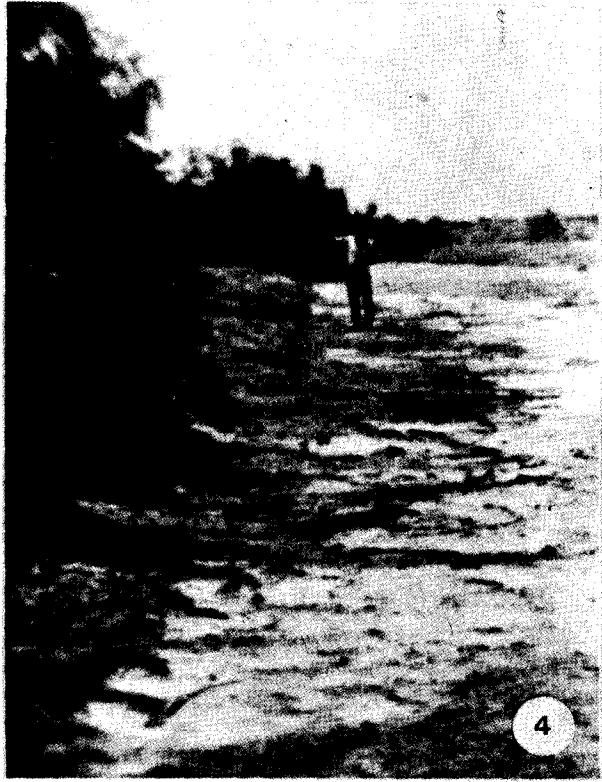
4. Vista hacia el sureste sobre el trazo de la F.I. en la parcela escolar del Ejido Tamaulipas. El terreno a la derecha (ensalitrado) está a más de un metro bajo el nivel de la parcela a la izquierda (esta no se ve en la foto). La mayor parte de este desnivel se produjo a raíz del temblor de 1940 según testimonio del Sr. Miguel Sandez Robles.

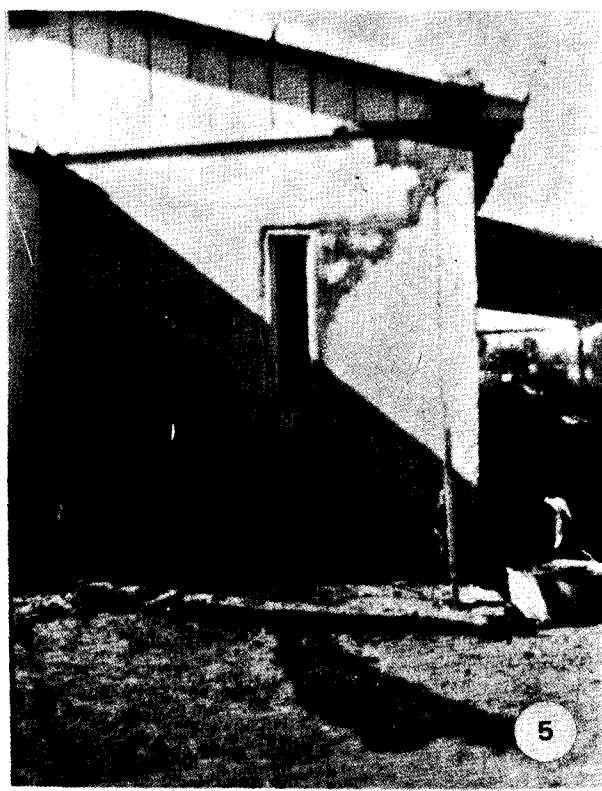
5. Vista de la parte frontal derecha de una construcción utilizada para culto religioso en la parte noroeste del poblado del Ejido Saltillo. La construcción esta exactamente encima de la Falla Imperial la cual tiene en esta zona una actual y permanente componente vertical de movimiento.

Observamos buen número de losas de los canales revestidos dañadas por motivos varios, creemos que algunas de esas losas han sido afectadas directamente por el comportamiento actual de la Falla Imperial (fotografía No. 7). Evidentemente el extremo sur de la falla es el más activo actualmente. Los pobladores del Ejido Saltillo se han acostumbrado a convivir con este fenómeno geológico (fotografías 5, 6 y 7).

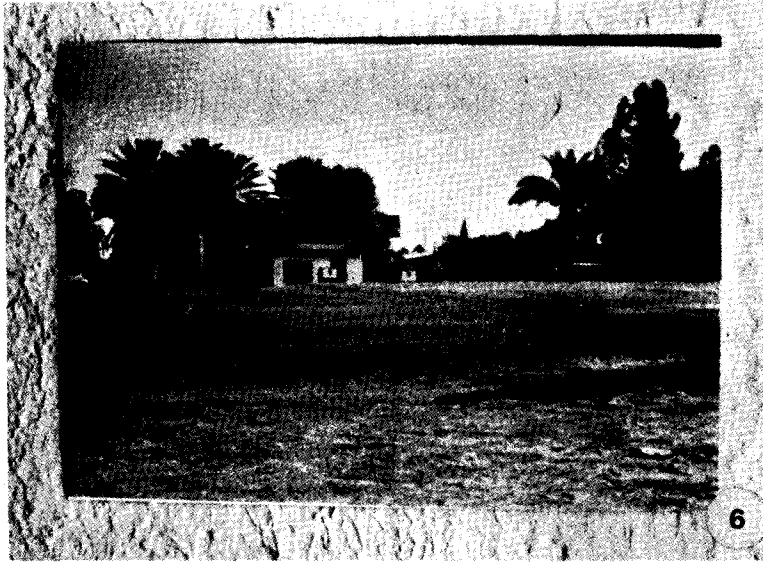
6. Vista hacia el noreste sobre el cruce de la F.I. con el tramo carretero en el Ejido Saltillo. Este es un sitio que continuamente es rellenado con asfalto para mantener un nivel común a ambos lados de la carretera.

Durante los temblores del 17 de enero de 1977 ( $M=4.2$ ), 8 de junio de 1980 ( $M=6.1$ ), 6 de febrero de 1987 ( $M=5.5$ ) y 24 de noviembre de 1987 ( $M=6.2$ ) el sector del tramo carretero mostrado en la fotografía No. 6, ha sufrido ruptura con movimiento vertical y caída al lado oeste. Quizá en total incluyendo frecuentes movimientos asísmicos, esta zona ha tenido un movimiento vertical diferencial mayor a 1 m en los últimos 13 años (1977-1989). Además a últimas fechas hemos notado un rasgo secundario que por casi 300 m de longitud se manifiesta a unos 300 m al oeste de ese sector de falla, pero ahora con una caída del bloque este, formándose así, un pequeño graben.

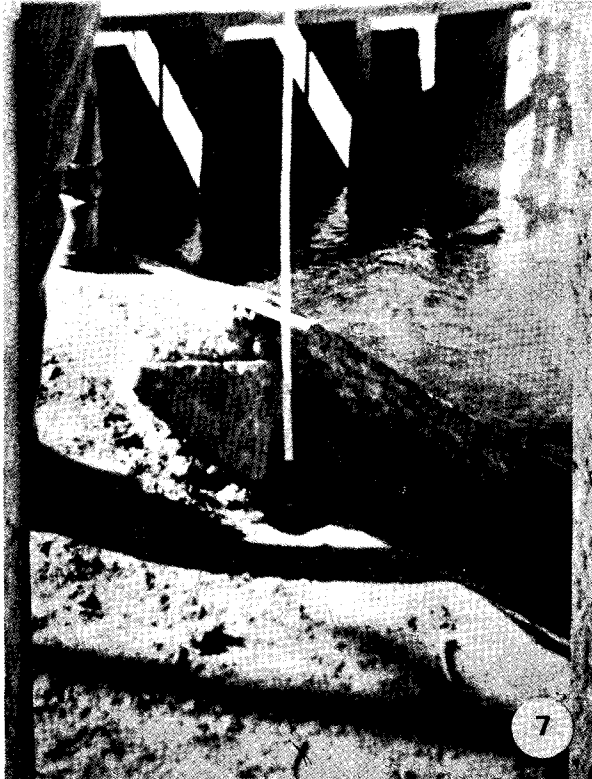
7. Vista de un canal revestido ubicado al extremo sur del poblado del Ejido Saltillo. Se muestra el desplazamiento diferencial vertical de las losas del canal ubicadas al sur con respecto a las del norte que "caen" más de 30 cm (junio 30 de 1989). La mayor parte de este movimiento se llevó a efecto en solo dos años (1987-1989).
