DISEÑO SISMICO DE MUROS DE CONCRETO  
RESULTADOS DE LA PRIMERA ETAPA DE UN ESTUDIO EXPERIMENTAL

O. Hernández B.  
R. Meli

A research program is described, whose main objectives are to develop better design procedures and propose types of reinforcement for a more satisfactory seismic behaviour of concrete shear walls.

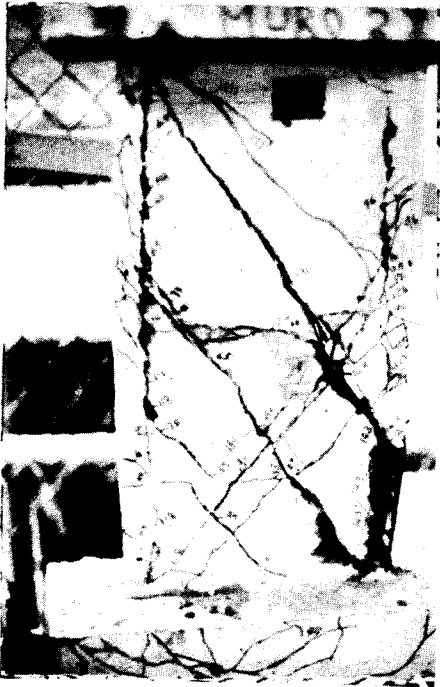
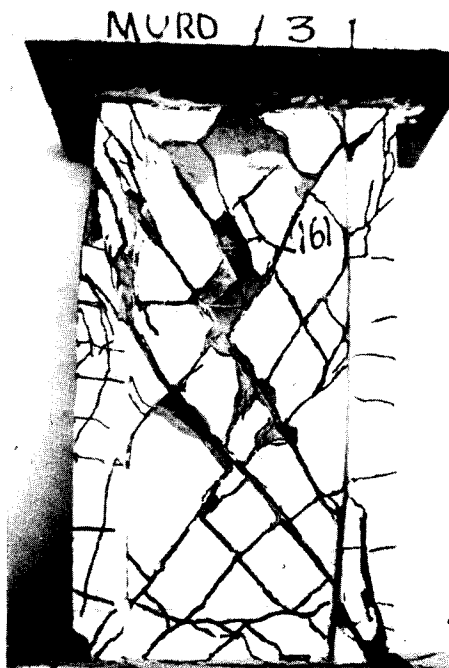
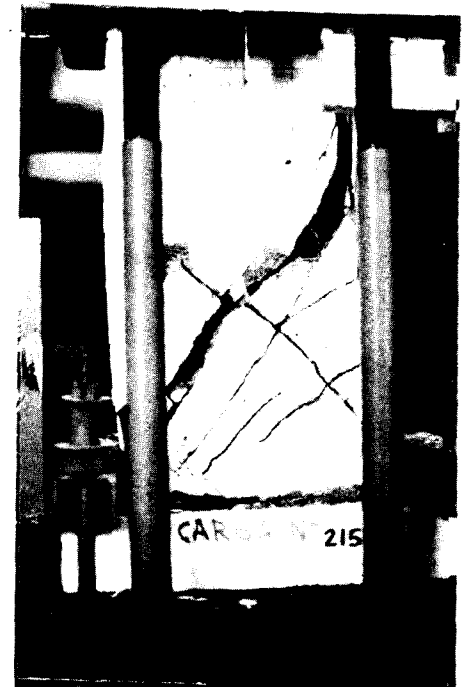
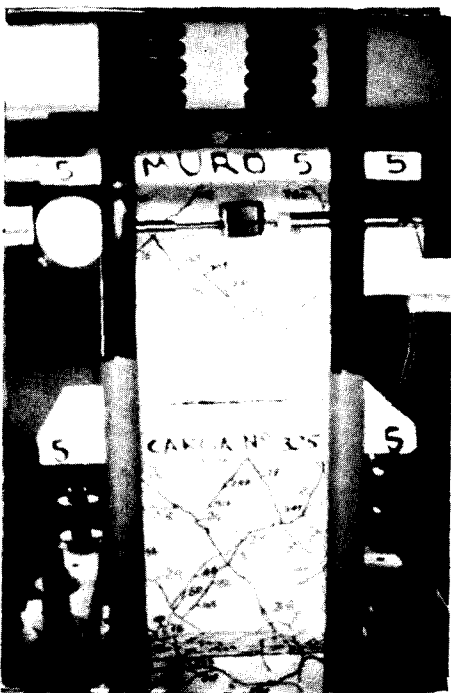
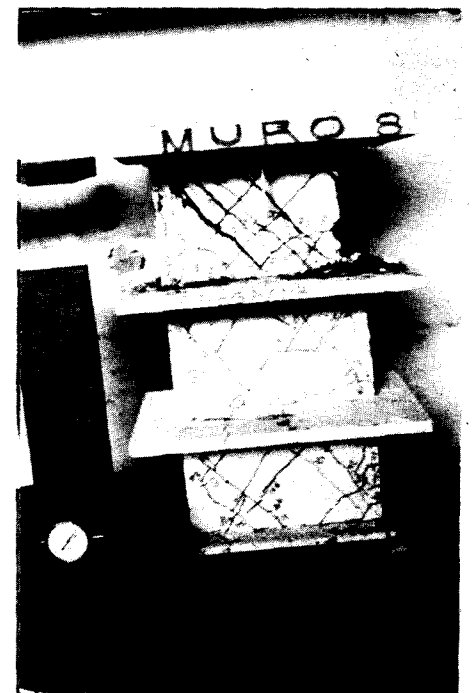
Fig 6 . Configuraciones de agrietamiento de los especímenes , con relación de aspecto (H/L) igual a 2

En la fig 6 se muestran las configuraciones de agrietamiento de los muros con relación altura a longitud de 2 y en las figs 7 a 13 se aprecian las curvas carga-deformación registradas en los ciclos de carga lateral; para mayor claridad sólo se presentan los ciclos finales para cada deformación prefijada y algunos de los ciclos iniciales.

El muro 2 fue idéntico al muro 1 solo que con refuerzo suficiente para evitar la falla por flexión. Se presentó una falla frágil, por cortante, al aparecer una grieta diagonal repentina a lo largo de todo el

muro como se muestra en la fig 6. La resistencia fue casi tres veces la del muro 1 y la rigidez fue también mayor. La parte inferior de los extremos del muro resultó muy deteriorada al final del ensaye, por la ausencia de refuerzo transversal que confinara al refuerzo longitudinal. El muro alcanzó una deformación angular máxima de 0.025 antes de la falla y, hasta esa deformación, los ciclos histeréticos mostraron poco deterioro de resistencia; sin embargo el área incluida en los ciclos fue pequeña y con la forma típica de la falla de cortante en que la rama ascendente tiene una pendiente que crece continuamente (fig 8).

En la fig 6 se observa que el agrietamiento final del muro 3 fue muy parecido al del muro 2. El comportamiento histerético fue semejante excepto que el muro 3 alcanzó deformaciones mayores de las soportadas por el muro 2.

En el muro 8 se colocaron dos losas intermedias, con espesor de 1.5 cm. Tuvo mayor rigidez que los muros 5 y 7 pero su resistencia fue muy similar a la de estos. Como se muestra en la fig 6, se agrietó severamente en todos los niveles, sin que hubiera continuidad en las grietas de uno a otro nivel. Los extremos del muro en la parte inferior sufrieron un gran deterioro. El comportamiento histerético resultó muy parecido al del muro 5. La falla ocurrió en este caso en el entrepiso superior, por lo cual posteriormente se aplicó carga lateral en la losa siguiente y finalmente en la losa inferior, determinando la resistencia del muro para las tres relaciones de aspecto resultantes ( $H/L = 2, 1.3$  y  $0.5$ ).

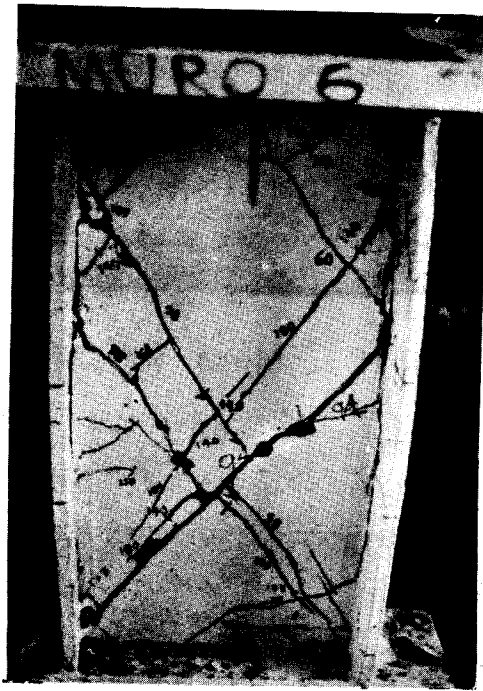
Fig 14. Separación entre el muro longitudinal y transversal

El muro 6 fue semejante al muro 4 solo que la sección de los muros transversales fue menor. El comportamiento fue semejante al del muro 4, pero hubo un menor número de grietas, y las pocas que se presentaron, fueron en la mitad inferior. La separación prematura de los patines provocó pérdida de capacidad para deformaciones inferiores a las del muro 4. Lo anterior confirma que debe existir un diseño cuidadoso de la unión entre muros, ya que, de no ser así, se perderá la contribución de los muros transversales a la resistencia y rigidez, cuando estos se separen, como se muestra en la fig 14.

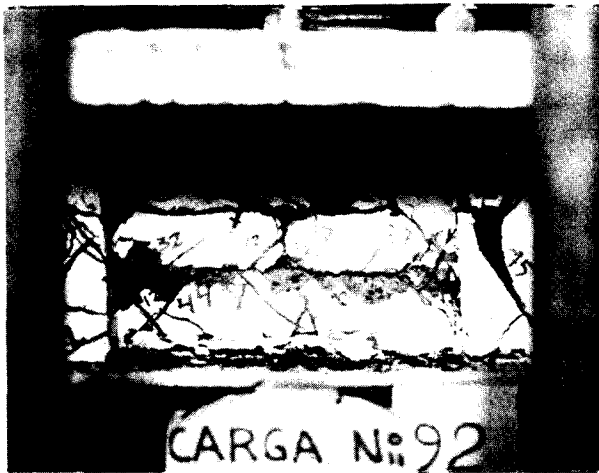
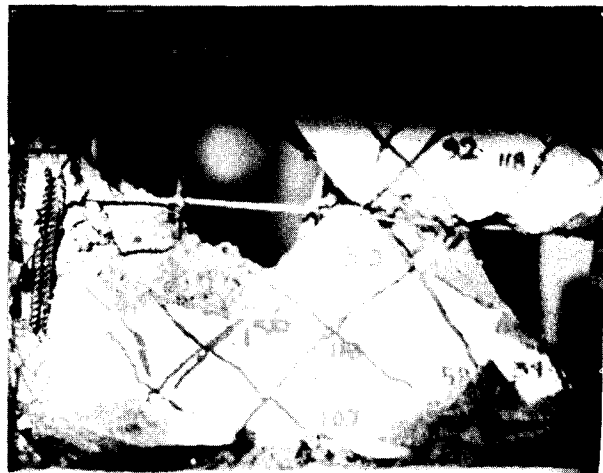
Fig 15. Configuraciones de agrietamiento para muros con relación de aspecto (H/L) igual a 0.5

La configuración de agrietamiento de estos muros se muestra en la fig 15 y las curvas histeréticas en las figs 16 a 19.

El muro 9 fue idéntico al muro 6 en cuanto a sección transversal, pero con una altura menor. Se observa que el muro sufrió un deterioro casi total ante la repetición de ciclos con deformaciones relativamente pequeñas. Al igual que el muro 6, los patines se separaron prematuramente del muro. La resistencia y rigidez fueron mucho mayores que en los muros anteriores debido a la menor relación de aspecto.

El muro 10 fue idéntico al 8, o sea con una relación de aspecto de 2, dos losas intermedias y sin columnas o patines en los extremos. Este espécimen se ensayó aplicando la carga en la losa inferior, de manera que la relación flexión a cortante en el tablero inferior fue la misma que en los especímenes con relación de aspecto de 0.5. El comportamiento fue totalmente similar al del muro 9 observándose un deterioro muy pronunciado.

El muro 12 no tenía ningún elemento de refuerzo en los extremos. Tuvo un mayor número de grietas que el muro 11 y sus extremos se deterioraron notablemente para deformaciones grandes. La resistencia de este muro fue similar a la de los anteriores, pero la rigidez fue menor.

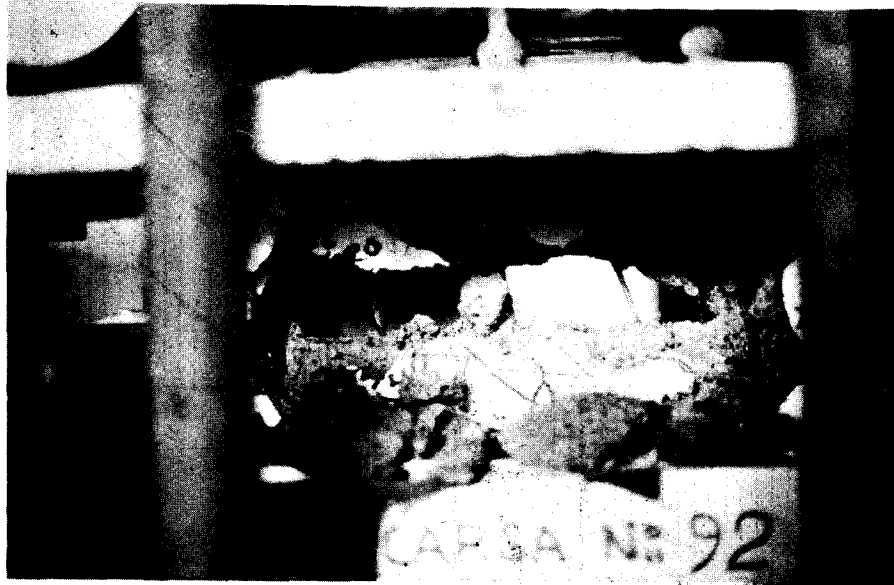
Fig 20. Configuración de falla del muro 11

En el muro 11, la sección transversal fue la misma que la del muro 3, o sea con columnas en los extremos. Tuvo una resistencia comparable a la de los muros 9 y 10 y una rigidez ligeramente mayor. Ante la repetición de cargas, el concreto en la parte central del muro se fue desmoronando y las columnas sufrieron gran deterioro; en la fig 20 se

muestra el aspecto del muro después de la prueba.
