## PRUEBAS DE VIBRACIÓN AMBIENTAL EN UN EDIFICIO DURANTE SU PROCESO DE REFORZAMIENTO

## AMBIENTAL VIBRATION TESTS OF A BUILDING DURING ITS STRUCTURAL STRENGTHENING

## EDIFICIO EN ESTUDIO

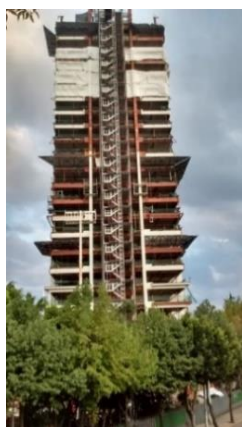
a). Fachada del edificio, noviembre de 2016.

b). Modelo numérico 1 (SAP2000 ver.14)

Figura 3. Estado constructivo y modelo numérico 1 del edificio, noviembre 2016

La primera prueba de vibración ambiental se realizó el 05 de noviembre del 2016, el estado constructivo del edificio se muestra en la Figura 3a. En esa época al edificio se le había retirado las fachadas originales, acabados arquitectónicos e instalaciones. Se llevaban tres meses de trabajo en obra y sólo se habían reforzado algunas traves principales y columnas metálicas de los primeros 10 entrespisos. El edificio tenía una altura total de 86.65 m, con 21 entrespisos de su diseño original. El modelo numérico 1 y la configuración del edificio durante la primera prueba de vibración ambiental, se muestran en la Figura 3b.

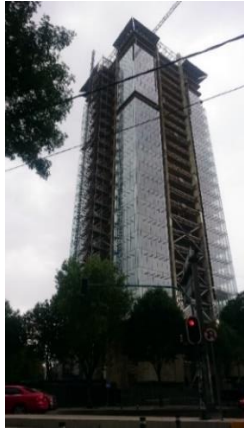
a). Fachada del edificio, 24 de junio de 2017.

b). Modelo numérico 2 (SAP2000 ver., 14).

Figura 4. Estado constructivo y modelo numérico 2 del edificio, junio de 2017

El segundo modelo numérico se realizó considerando las propiedades del edificio conforme su estado constructivo en la fecha que se realizó la segunda prueba de vibración ambiental (24 de junio de 2017). El estado de avance de la obra consistió en el reforzamiento de las traves metálicas de los 21 entrespisos y la construcción de uno de los dos entrespisos adicionales en su parte superior, dando un total de 23 entrespisos y de altura de 93.65 m. En esta fase ya se había colocado fachada de vidrio (muro cortina) en algunos entrespisos; y se habían colocado contravientos y amortiguadores de fluido viscoso en las 4 caras del edificio en los 2 mezzanines y en los entrespisos 1 a 7. Es importante mencionar que aún no se colocaban las instalaciones del edificio ni los elevadores. El modelo numérico 2 se muestra en la Figura 4b.

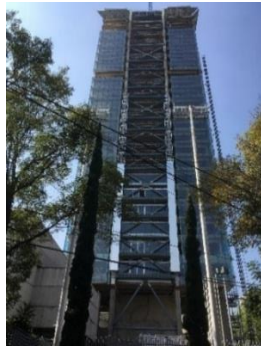
a). Fachada del edificio, 28 de septiembre de 2017.

b). Modelo numérico 3 (SAP2000 ver., 14).

Figura 5. Estado constructivo y modelo numérico 3 del edificio, 28 de septiembre de 2017

El modelo 3 del edificio se realizó según el avance constructivo del reforzamiento a la fecha de la tercera prueba de vibración ambiental, 28 de septiembre de 2017. El estado de avance de la obra consistió en la colocación de contravientos y amortiguadores de fluido viscoso en las 4 caras del edificio en los 2 mezzanines y en los entrespisos 1 al 18, únicamente faltaban de colocarse los amortiguadores del nivel 19 al 21. Ya se habían terminado los dos nuevos niveles y la altura del total del edificio era de 96 m. En esta fase se había colocado el muro cortina en la fachada de la mayoría de los niveles en las crujías laterales. Es importante mencionar que aún no se colocaban ninguna de las instalaciones ni los elevadores, menos aún los nuevos acabados arquitectónicos. El modelo numérico 3 y el estado del proceso de reforzamiento se muestran en la Figura 5.

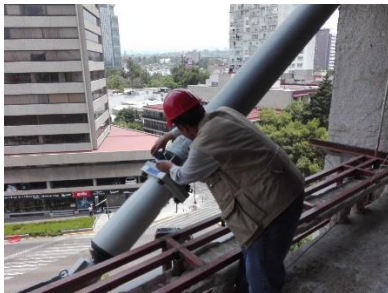
Figura 6. Amortiguadores después de la ocurrencia del sismo del 19 de septiembre de 2017

Debido a que el 07 y el 19 de septiembre sucedieron dos los sismos considerados como históricos en México, y debido a que en el edificio ya se habían colocado la mayoría de los amortiguadores viscosos, dos de los amortiguadores ya colocados trabajaron comprimiéndose aproximadamente 15 cm (Figura 6). Cabe mencionar que aproximadamente 30 días después de la ocurrencia del sismo del 19 de septiembre los amortiguadores recuperaron su condición inicial. El que hayan trabajado dichos amortiguadores ayudo en disminuir la respuesta del edificio durante el sismo y por tanto influyo en la respuesta estructural del edificio en la dirección en la que estaban colocados dichos amortiguadores.

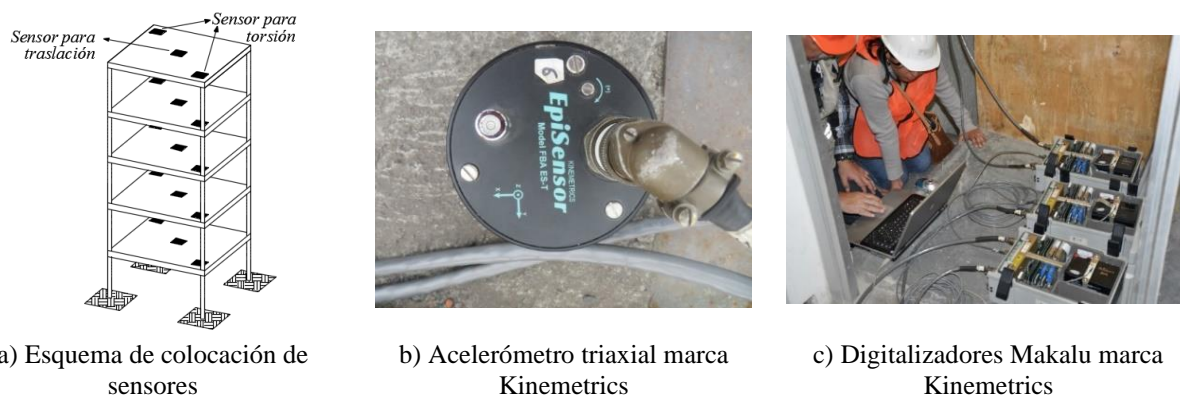
Figura 7. Diseño de pruebas de vibración ambiental e instrumentación durante la prueba

Las pruebas de vibración ambiental fueron realizadas con 4 acelerómetros triaxiales marca Kinematics, 3 digitalizadores Makalu marca Kinematics para 18 canales y 6 cables blindados de 30 m de longitud, propiedad de la Facultad de Estudios Superiores Acatlán, UNAM. El equipo utilizado en las pruebas de vibración ambiental se muestra en la Figura 7, junto con el esquema de colocación de los sensores. La duración promedio de las señales registradas fue de 300 s con una frecuencia de muestreo de 100 Hz. La interpretación de las señales se realizó por medio de un programa realizado para tal fin, en ambiente MATLAB R2017a (Mathworks Inc., 2017). Se corrigió la línea base de las señales y se eliminó el ruido con un filtro pasabanda entre 0.1 Hz y 10 Hz, ya que se conocían de los modelos numéricos el intervalo de frecuencias de interés.

Los sensores ubicados en el centro de las losas de entrepiso permitieron identificar las frecuencias del sistema en traslación. Por otra parte, las frecuencias de vibrar en torsión se identificaron al colocar los sensores en los extremos de las losas. El procesamiento de la información consistió en un análisis de las señales obtenidas experimentalmente a través de la transformada rápida de Fourier, para obtener las densidades espectrales promedio de amplitud de potencia (Murià *et al.*, 2004; Murià y González, 1995). El amortiguamiento modal fue evaluado en todas las señales mediante la técnica del ancho de banda (Kawasumi y Shima, 1965). Posteriormente se obtuvieron valores promedio de amortiguamientos modales para cada una de las pruebas de vibración ambiental. Es importante mencionar que los valores obtenidos corresponden al amortiguamiento estructural sin la aportación del efecto de los amortiguadores de fluido viscoso, ya que para la medición de este amortiguamiento se requiere de otro tipo de técnicas, así como de pruebas de vibración forzada.

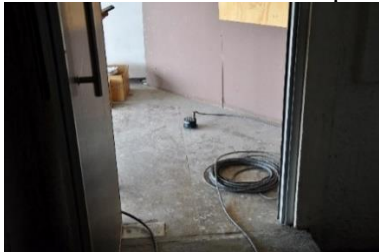
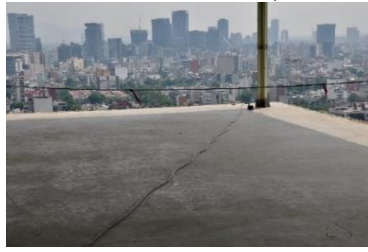
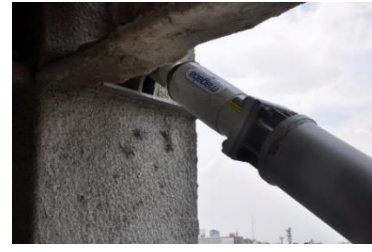
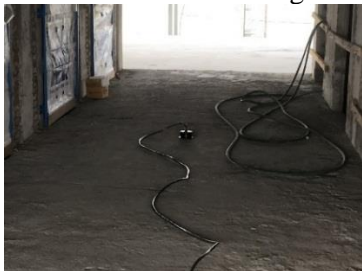
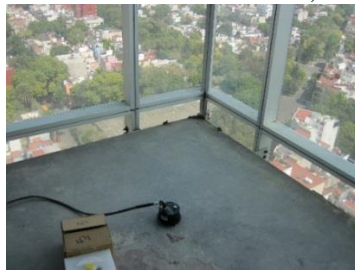
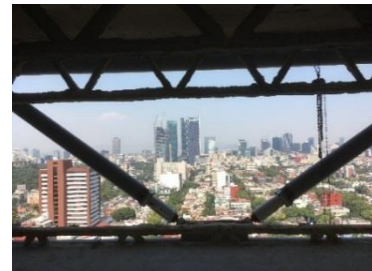
d) Sensor para prueba de traslación

e) Sensor para prueba de torsión

f) Amortiguador de fluido viscoso

g) Sensor para prueba de traslación

h) Sensor para prueba de torsión

i) Amortiguador de fluido viscoso

Figura 9. Vista de la colocación de los aparatos y detalles estructurales durante las pruebas

En la Figura 9 se muestran la colocación de los sensores de medición y algunos detalles estructurales del edificio durante la realización de las tres pruebas de vibración ambiental.

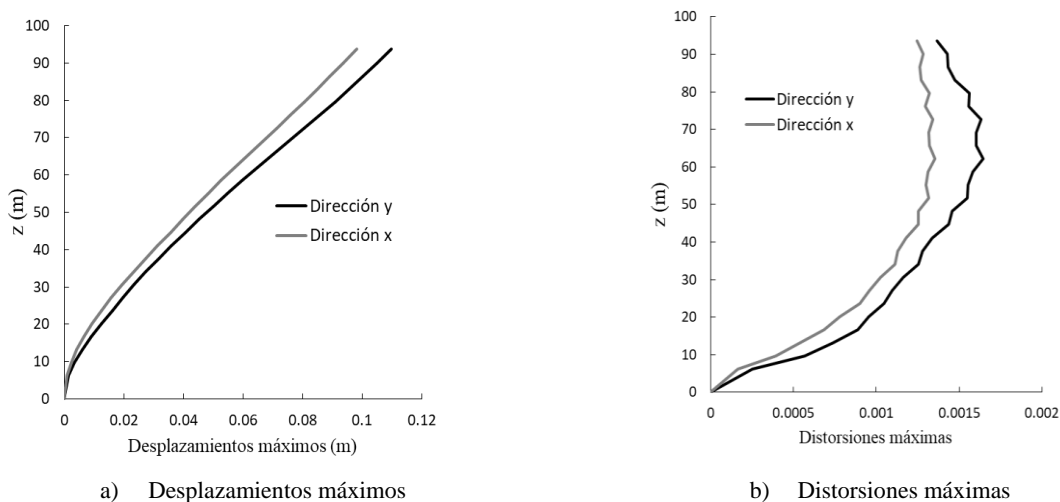
a) Desplazamientos máximos  
b) Distorsiones máximas  
Figura 14. Desplazamientos y distorsiones máximos de entrepiso

Se considera que el edificio tendría un periodo de vibrar aproximado al obtenido durante la tercera prueba experimental, de  $T_x=2.17s$  y de  $T_y=2.51s$ , ajustado el modelo numérico 3 a esos valores y realizando un análisis paso a paso con las secuencias sísmicas considerando un valor del amortiguamiento del 6%. Los desplazamientos máximos obtenidos se muestran en la Figura 14a. En la dirección  $x$  el desplazamiento máximo que pudo haber presentado el edificio fue de  $0.098 m$  y en la dirección  $y$  de  $0.11 m$ . En la Figura

14b se muestran las distorsiones máximas de entrepiso en ambas direcciones de análisis, la máxima distorsión en  $x$  es 0.00135 y en la dirección  $y$  es de 0.00164.
