RESPUESTA SÍSMICA DE CONEXIONES DE ACERO HACIA EL EJE MENOR DE LA COLUMNA

RESUMEN

SEISMIC RESPONSE OF STEEL CONNECTIONS IN THE WEAK AXIS OF THE COLUMN

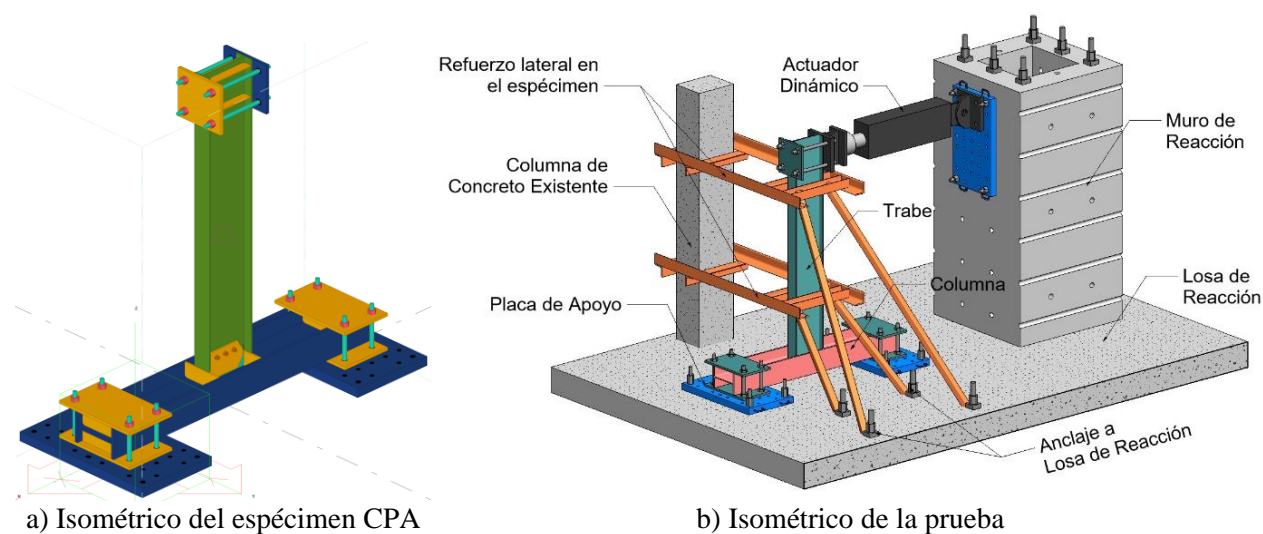
En la configuración de los especímenes, la trabe se colocó verticalmente y en el extremo libre se aplicó la carga mediante un actuador de 50 toneladas. La columna se colocó en forma horizontal restringida en sus extremos a una losa de reacción con el objetivo de evitar el deslizamiento durante la prueba (figura 2). El programa incluyó el ensaye de dos especímenes idénticos para cada configuración de conexión. Las pruebas experimentales se realizaron dentro de las instalaciones del Laboratorio de Estructuras y Materiales del Instituto de Ingeniería de la Universidad Nacional Autónoma de México (II-UNAM).

Figura 2. Configuración de la prueba experimental

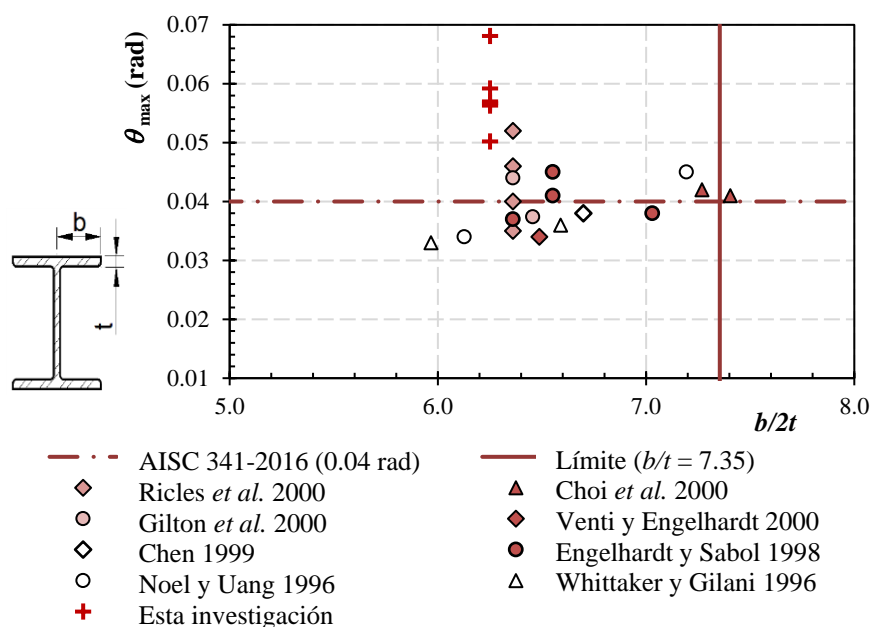
Las relaciones de esbeltez locales b/t de las secciones de acero se encuentran entre los principales parámetros geométricos que afectan el comportamiento previo y posterior al pandeo durante una demanda sísmica intensa. En la figura 4 se muestra la rotación plástica máxima lograda a partir de algunos ensayos experimentales equivalentes a los que se discuten en esta investigación con diferentes relaciones de esbeltez b/t . Los requisitos para miembros altamente dúctiles requieren una relación $b/t = 7.23$ (e.g. AISC 341-16; NTC-DCEA 2020) y el ángulo mínimo ($\theta > 0.04$ rad) para conexiones precalificadas, según el manual AISC 358-16 (2016) se incluyeron en la figura 4.

Los resultados proporcionan evidencia de que el límite normativo es apropiado para lograr un comportamiento dúctil y la discusión subraya una alta interdependencia entre la relación de esbeltez b/t y la respuesta inelástica. Asimismo, se hace notar que las pruebas experimentales discutidas en este estudio mostraron un mejor desempeño que las reportadas en estudios similares (figura 4).

Figura 4. Rotación plástica en función de la esbeltez del patín de la viga

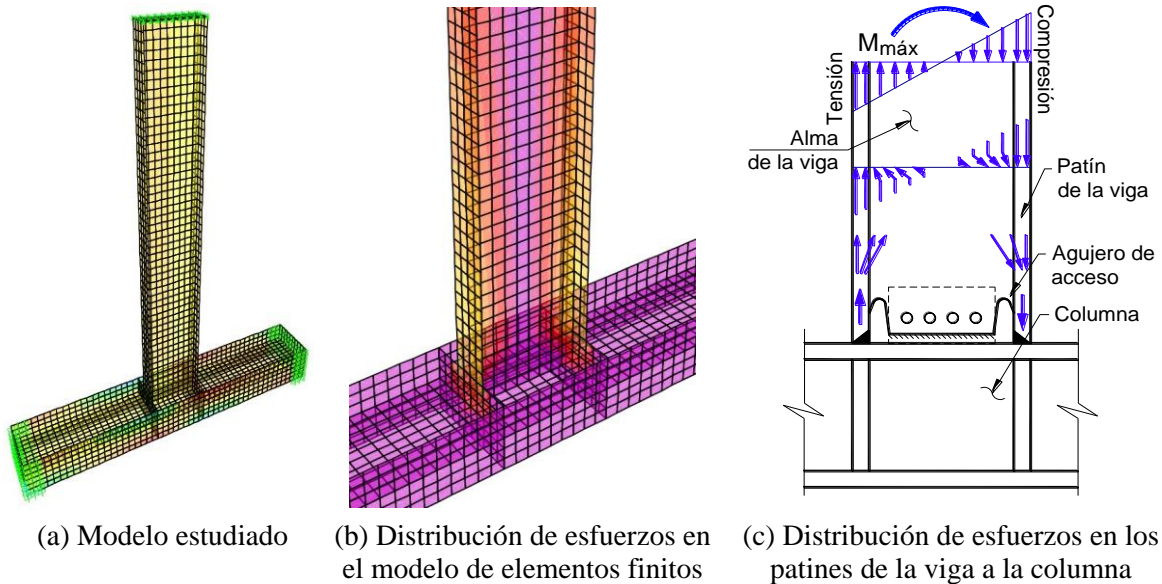
Se realizó un análisis estático ante cargas monótonas crecientes para estudiar la distribución de esfuerzos. La figura 5b muestra la distribución de esfuerzos asociada a una distorsión del 1.8% que correspondiente al paso donde inicia el pandeo local en los patines. La distribución de colores en el modelo reporta los esfuerzos máximos a tensión en la viga cerca de los orificios de acceso y poco o nulo daño en el alma de la viga, lo que coincide con la respuesta observada en la prueba experimental (figura 3). Los esfuerzos concentrados en los patines de la viga se transmiten a los patines de la columna debido a la configuración de la conexión. En contraste, la distribución de esfuerzos es uniforme en la sección transversal

de la viga que está alejada de la influencia de la conexión. Así, el pandeo local en los patines ocurre en respuesta a la aplicación de la carga cíclica en la conexión de acuerdo con la distribución de esfuerzos discutidos en la figura 5c.

Figura 5. Modelo analítico y distribución de tensiones críticas

Con base en lo anterior, se construyeron modelos de elementos finitos para analizar la distribución de esfuerzos relacionados con el pandeo local en el patín de la viga en las conexiones ensayadas. El modelo de elementos finitos (FE) y los tamaños de malla se adoptaron de estudios previos (Cho y Han 2022). El modelo de elementos finitos usó un elemento sólido tridimensional para los patines y alma en elementos de vigas y columnas, placas de refuerzo y zona de panel (figura 5a). La columna se articuló en ambos extremos y se aplicó una carga horizontal en el extremo de la viga en la posición donde se colocó el actuador durante las pruebas experimentales.

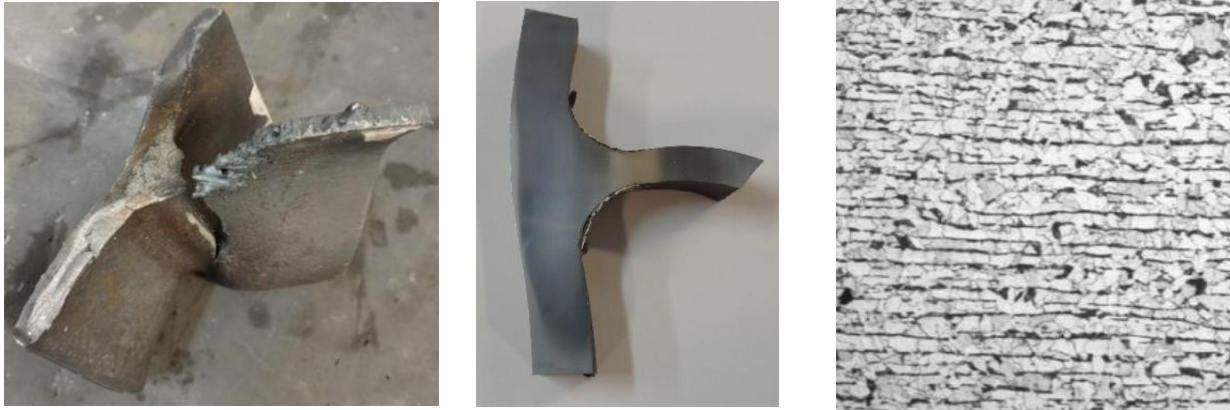
Adicionalmente, en la zona del pandeo local de la viga se realizó un análisis metalográfico para verificar que ninguna perturbación en la microestructura del material indujera la concentración de daño y analizar la composición de las partículas del material después de la prueba experimental. Para este propósito se cortaron cuidadosamente muestras de la sección transversal de los patines dañados (figura 6a). Para el análisis, se utilizó un microscopio metalográfico *Carl Zeiss* siguiendo los criterios de la norma ASTM E3-17. Las muestras se pulieron con discos y suspensión de diamante, como se muestra en la figura 6b.

(a) Probeta de la zona fracturada (b) Preparación de la muestra (c) Metalografía del patín (100x)

Figura 6. Análisis metalográfico de las placas con concentración de daño

De acuerdo con los resultados, no se observó descarburación u óxidos globulares. Ninguna de las muestras se vio afectada micro - estructuralmente por fuentes de calor externas (soldadura, oxicorte, etc.). Por tanto, la deformación inelástica estuvo relacionada íntegramente a la carga aplicada. Además, se identificaron franjas (perlita alargada), llamadas líneas de deformación en frío, con una respuesta dúctil: cavidades y reducciones de área relacionadas con un alargamiento notorio en la microestructura del material, como se muestra en la figura 6c. Por lo tanto, la evolución del daño estuvo totalmente dominado por la concentración de esfuerzos en el patín de la viga debido a la configuración de la conexión.

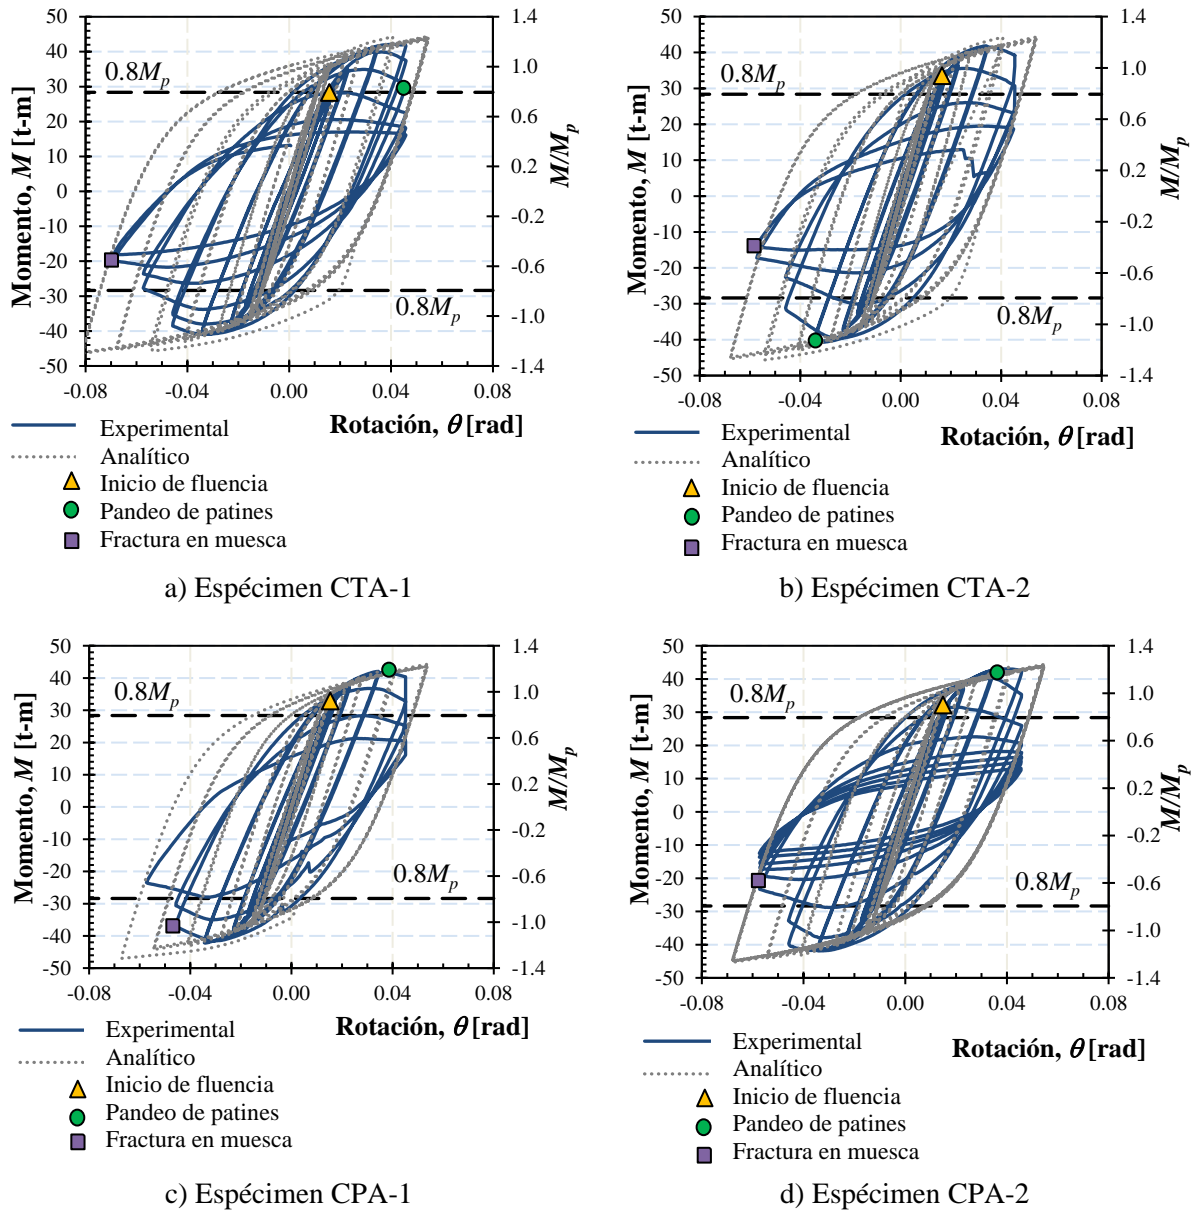
En la figura 7 se muestran las curvas de histéresis que se obtuvieron en las pruebas experimentales. De acuerdo con manuales especializados (*e.g.*, AISC 341-16), las conexiones que se usen como parte de marcos de ductilidad alta deben ser capaces de soportar un ángulo de distorsión de al menos 0.04 rad y el 80 por ciento del momento plástico en forma estable ($0.8M_p$). Con base en lo anterior, pese a la concentración de daño discutido en la sección anterior, los especímenes superan el momento plástico hasta un 118 a 121 por ciento, por lo que podrían aceptarse como parte de estructuras de alta demanda de ductilidad. De hecho, si la sobrerresistencia del material (tabla 1) es $R_y = 1.129$, implica que el factor que considera la contribución del endurecimiento por deformación debe ser entre 1.05 y 1.07. En las curvas de histéresis se identifica la evolución del daño considerando tres estados:

- i)* Inicio de la fluencia. Durante la prueba experimental, en este estado algunas fibras extremas del perfil fluyen ($f > F_y$), pero no significa que la sección completa se ha plastificado. Por esta razón, la sección estructural no tiene daño físico, pero los instrumentos comienzan a reportar una respuesta inelástica.
- ii)* Pandeo de los patines. Se refiere al estado físico donde los patines de la viga comenzaron a curvarse y que se discutió ampliamente en la sección anterior.
- iii)* Fractura en la muesca. Se refiere al punto donde una grieta se propagó hacia el alma de la viga, a partir de la muesca. Esta fractura estuvo relacionada con una degradación súbita de resistencia que obligaba a detener el ensaye.

Figura 7. Comparación de resultados del análisis ante carga cíclica

tiempo, a partir de una serie de puntos discretos en el espacio con el comando *Path TimeSeries* (Mazzoni *et al.*, 2006). Los resultados se compararon con la curva de histéresis (momento - rotación) obtenida en la prueba experimental como se muestra también en la figura 7.

Los resultados analíticos parecen ser una representación adecuada de la respuesta en el intervalo elástico y capturan en forma adecuada el inicio de la degradación de rigidez y resistencia. Se observan ciclos de histéresis estables y disipación de energía repetible durante un gran número de ciclos. Debido a que el método analítico no puede capturar la degradación de la fractura y pandeo local, las curvas difieren significativamente para ciclos histéricos superiores con degradación de resistencia y rigidez, lo que explica que haya poca coincidencia cuando el daño en el espécimen es significativo. Sin embargo, los resultados ratifican que la conexión es confiable para lograr una rotación inelástica de 0.04 rad o mayor antes de fallar.

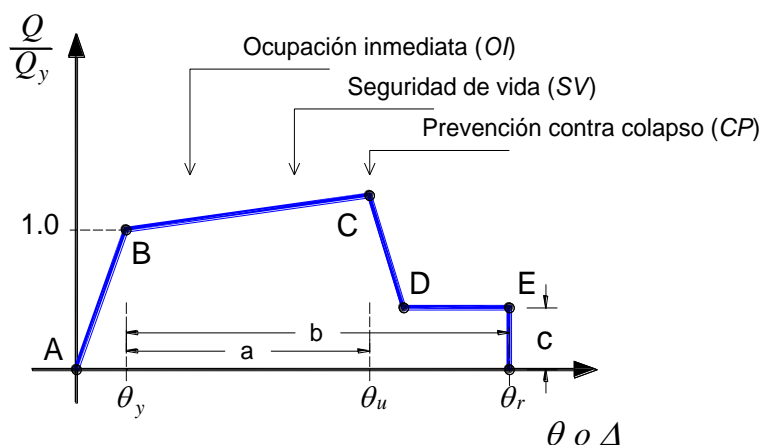
Figura 11. Curva fuerza-deformación generalizada para elementos de acero

- ii) Para uso en procedimientos lineales la rigidez se tomará como la pendiente del primer segmento de la curva compuesta entre los puntos A y B en la figura 11. La curva multilínea fuerza-deformación obtenida se utilizará para modelar en procedimientos no lineales.

- v) Los criterios de aceptación para acciones controladas por deformación utilizadas en procedimientos no lineales serán las deformaciones correspondientes a los puntos mostrados en curva de la figura 11 conforme a los siguientes niveles de desempeño.

- Seguridad de Vida (SV). Se trata de 0.75 veces la deformación final identificada en el punto E en la figura 11.
 - Prevención contra colapso (PC). Se trata de 1.0 veces la deformación en el punto E de la curva.

Las curvas envolventes promedio se definen de acuerdo con la figura 11 con una rigidez a la flexión hasta un límite elástico efectivo, asociado con el límite elástico Q_y en el punto B; la resistencia máxima Q_u , relacionada con la deformación plástica hasta la resistencia máxima. El punto C representa la ordenada en la que comienza una degradación significativa de la resistencia hasta la resistencia residual Q_r . Más allá del punto D, se modela una resistencia sustancialmente reducida hasta el punto E, relacionada con la pérdida de capacidad de carga del elemento.

En manual ASCE 41-17, también incluye un enfoque para conexiones a momento soldadas a patín y soldadas al alma (WUF). Las ecuaciones propuestas para predecir la respuesta inelástica de θ_y y la magnitud de a y b en la figura 11 se define mediante las ecuaciones 3 y 4, donde d es el peralte de la viga. Las ecuaciones están asociadas con un coeficiente de variación igual a $COV = 0.50$ y $COV = 1.1$, respectivamente, debido a que estos parámetros varían considerablemente debido a los modos de falla frágil observados (Maison y Speicher 2016; Lignos *et al.* 2018).

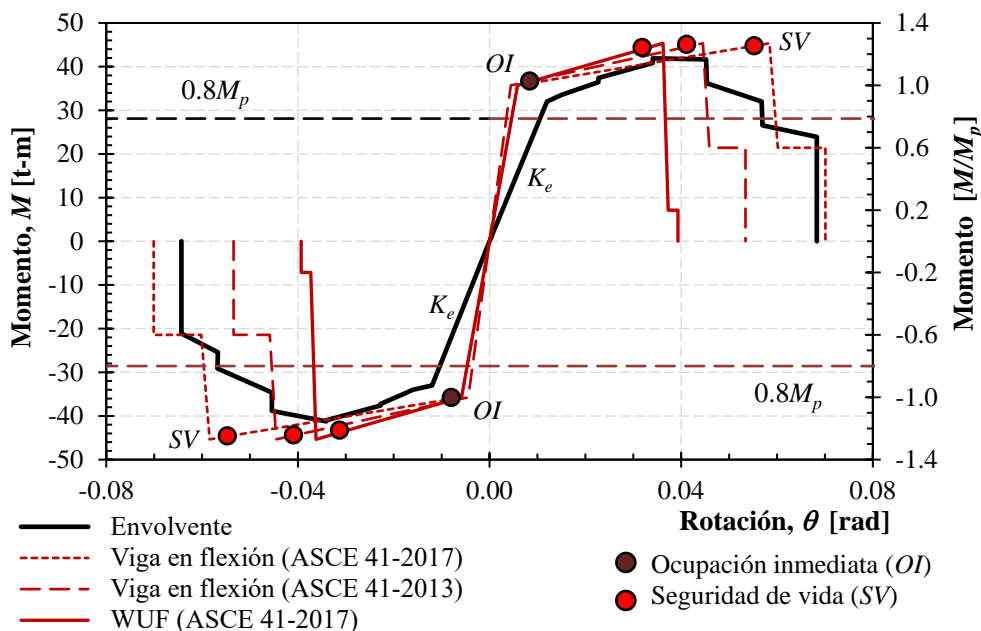
En la figura 13 se compara la envolvente obtenida de las pruebas experimentales siendo el procedimiento descrito, las curvas propuestas por el manual ASCE 41-13 y ASCE 41-17 para vigas que están dominadas por efectos de flexión y el criterio del manual para conexiones a momento soldadas a patín y soldadas al alma (WUF) como las que se discuten en esta investigación. Adicionalmente, se incluyen los niveles de desempeño propuestos para cada caso, donde el nivel de Operación Inmediata (OI) es el mismo en todos los casos.

Figura 13. Curvas idealizadas de fuerza-desplazamiento y curva envolvente

La respuesta lineal representada hasta el punto de fluencia efectivo (rigidez a la flexión efectiva K_e) es más rígida en los enfoques analíticos. Por lo tanto, la expectativa de ductilidad de la conexión puede ser mayor que la que podría desarrollar la articulación plástica en condiciones reales. Además, se hace notar que una pendiente del 3% desde el punto B hasta el punto C (figura 13) se ajusta al endurecimiento por deformación reportado en la prueba experimental. De acuerdo a los resultados, el criterio del manual para conexiones WUF tiende a subestimar la capacidad de deformación de la resistencia máxima en 0.84 veces la envolvente. En contraste, se identificó que la curva envolvente de las pruebas experimentales tiene una mejor coincidencia con el criterio del manual ASCE 41-13 para vigas, donde no se incluye la contribución de la deformación por cortante.

Los experimentos sugieren que los modelos de componentes no lineales ASCE 41-2013 y 2017 no son una representación adecuada del comportamiento de la conexión esperado bajo carga cíclica siguiendo un modelo de plasticidad concentrada. Esta observación subraya la relevancia de realizar pruebas experimentales de conexiones de edificios existentes. En cualquier caso, el deterioro de la resistencia de la envolvente está relacionado con un nivel de desempeño de Seguridad de Vida (SV) en las curvas de fuerza-desplazamiento idealizadas (figura 13). Dado el daño acumulado en las conexiones, los criterios actuales basados en el control de la degradación de la resistencia ($0.8M_p$; 0.04 rad) podrían no ser apropiados para la conexión estudiada; principalmente cuando se consideran las expectativas sociales de resiliencia. A pesar
