MONITOREO DE DAÑOS Y ANÁLISIS NUMÉRICO EN UN EDIFICIO HISTÓRICO AFECTADO POR UNA FALLA SUPERFICIAL ACTIVA EN EL VALLE DE AGUASCALIENTES

MONITORING DAMAGES AND NUMERICAL ANALYSIS IN A HISTORIC BUILDING AFFECTED BY AN ACTIVE SURFACE FAULT IN THE VALLEY OF AGUASCALIENTES

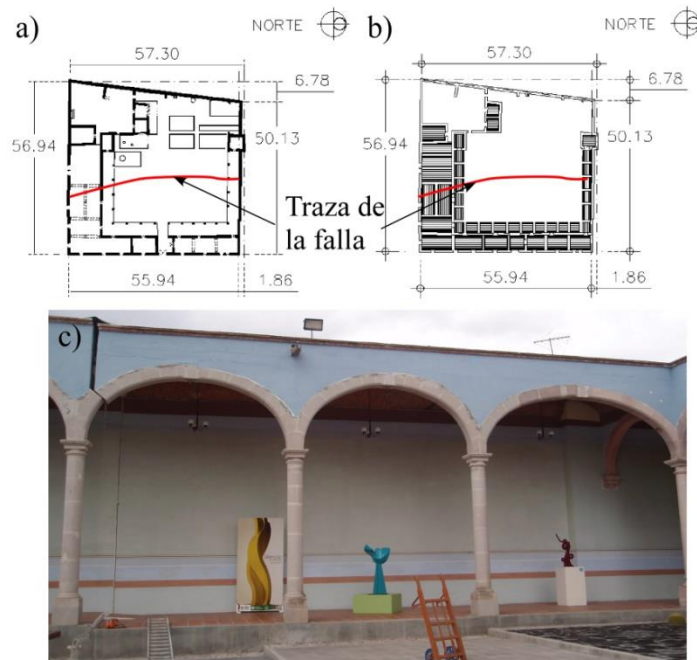
La figura 2 muestra algunas características arquitectónicas del Museo de la Insurgencia en donde además se puede apreciar la línea de la falla superficial que afecta al edificio, mientras que la figura 3 muestra la principal fachada del Museo. La línea de la falla cruza el edificio completamente de norte a sur, separándolo en dos bloques este y oeste, como se aprecia en la figura 2. Debido a esto, las adecuaciones constructivas realizadas al edificio con fines de preservación le han permitido eventualmente coexistir con la falla. Sin embargo, debido a la dinámica natural de la falla, el edificio podría estar en peligro de colapso en un futuro próximo. Las adaptaciones y refuerzos que se realizaron en el edificio pueden resumirse en dos. En la primera y estructuralmente más importante, se estableció una junta fría de unos 10 milímetros sobre lo que hasta ese entonces se distinguió como la traza de la falla. En esta primera adaptación los muros, techos y arcos tanto norte como sur fueron separados en dos para permitir su libre desplazamiento y mitigar o evitar la concentración de esfuerzo en dichos elementos. Para evitar el colapso de los arcos norte y sur, se colocó una viga IR de acero de 254 mm y 44.8 kg/m unida por una solera, de acuerdo a las observaciones (figura 8). Este elemento estructural atraviesa casi en su totalidad el trazado de los arcos, por lo que a partir de entonces este elemento metálico está soportando todos los esfuerzos inducidos. Después de establecida esta primer junta, el edificio quedó prácticamente dividido en dos bloques por unos 10 mm, pero con el fin de evitar infiltraciones por el techo durante las lluvias, se colocó una lámina de metal sobre el espacio de la junta. La figura 4 muestra algunos aspectos de los arcos norte y su adaptación estructural, incluyendo la lámina de metal en el techo para evitar infiltraciones.

Figura 2. Planos arquitectónicos en planta y fotografía de los arcos internos. El plano a) muestra la distribución arquitectónica, el plano b) muestra un plano del techo. La foto c) muestra los arcos norte, desde el patio central.

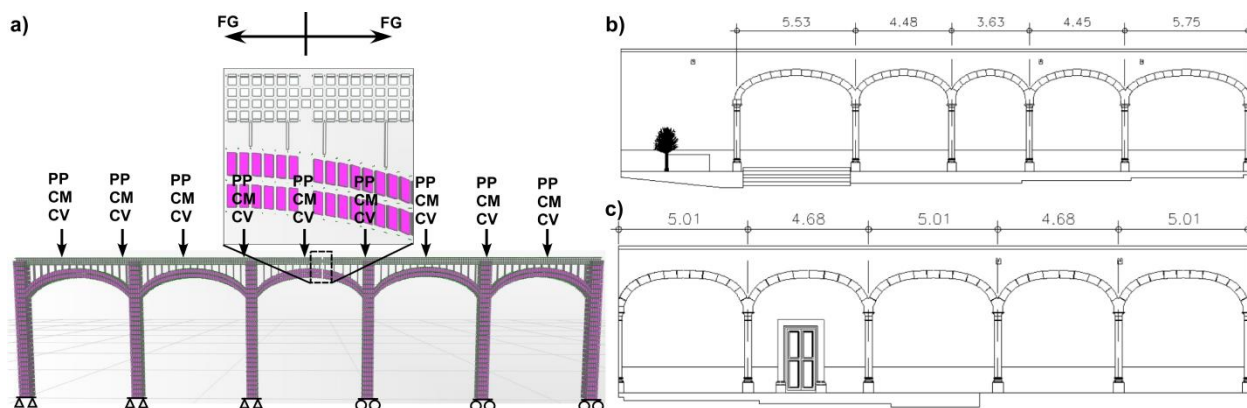
De este modo, se desarrollaron una serie de modelos 3-D utilizando los datos de la tendencia de los desplazamientos registrados en los fisurómetros como datos de entrada. Los modelos numéricos se desarrollaron utilizando elementos finitos isoparamétricos, hexaédricos y elástico-lineales de 8 nodos (sólidos) con tres grados de libertad por nodo (desplazamientos lineales en las direcciones x, y, z). Las dimensiones de las aristas de los elementos variaban entre 300 mm y 500 mm aproximadamente, resultando en alrededor de 4,592 elementos, 18,368 nodos para el arco sur y 18,520 para el arco norte. Para el caso de la viga IR, ésta se modeló mediante elementos finitos isoparamétricos rectangulares elástico-lineales de 4 nodos (tipo shell o área). En cada sistema de arco modelado, la base de la cada columna al oeste de la falla se simuló fija al suelo, mientras que a las bases al este de la falla se le permitieron desplazamientos verticales y horizontales, estos últimos solo en el sentido este-oeste. De esta manera el movimiento relativo de la falla se simuló con los desplazamientos de las columnas ubicadas al este de la falla. Es importante mencionar que después de la adaptación estructural del edificio, la incidencia de esfuerzos en los arcos se ha reducido considerablemente, ya que la ahora la función de los arcos es más bien estético-arquitectónica, debido a que, como se mencionó anteriormente, la viga IR colocada es la que ahora resiste todas las demandas estructurales. La figura 7 muestra el ejemplo del modelo elemental de los arcos sur utilizado en las simulaciones numéricas.

Figura 7. Modelo elemental utilizado en las simulaciones. a) Esquemmatización de las cargas y apoyos en los arcos sur, en los cuales FG = Acción mecánica inducida en el edificio por los desplazamientos de la falla geológica, PP = Peso propio de la estructura, CM = Carga muerta y CV = Carga viva. b) Dimensiones medidas del arco norte en metros. c) Dimensiones en el arco sur en metros.
