# **REVISIÓN A 50 AÑOS DE LOS DAÑOS OCASIONADOS EN LA CIUDAD DE MÉXICO POR EL SISMO DEL 28 DE JULIO DE 1957 CON AYUDA DE INVESTIGACIONES RECIENTES Y SISTEMAS DE INFORMACIÓN GEOGRÁFICA**

*Vicente Orozco Narváez <sup>(1)</sup> y Eduardo Reinoso Angulo <sup>(1)</sup>*

## **RESUMEN**

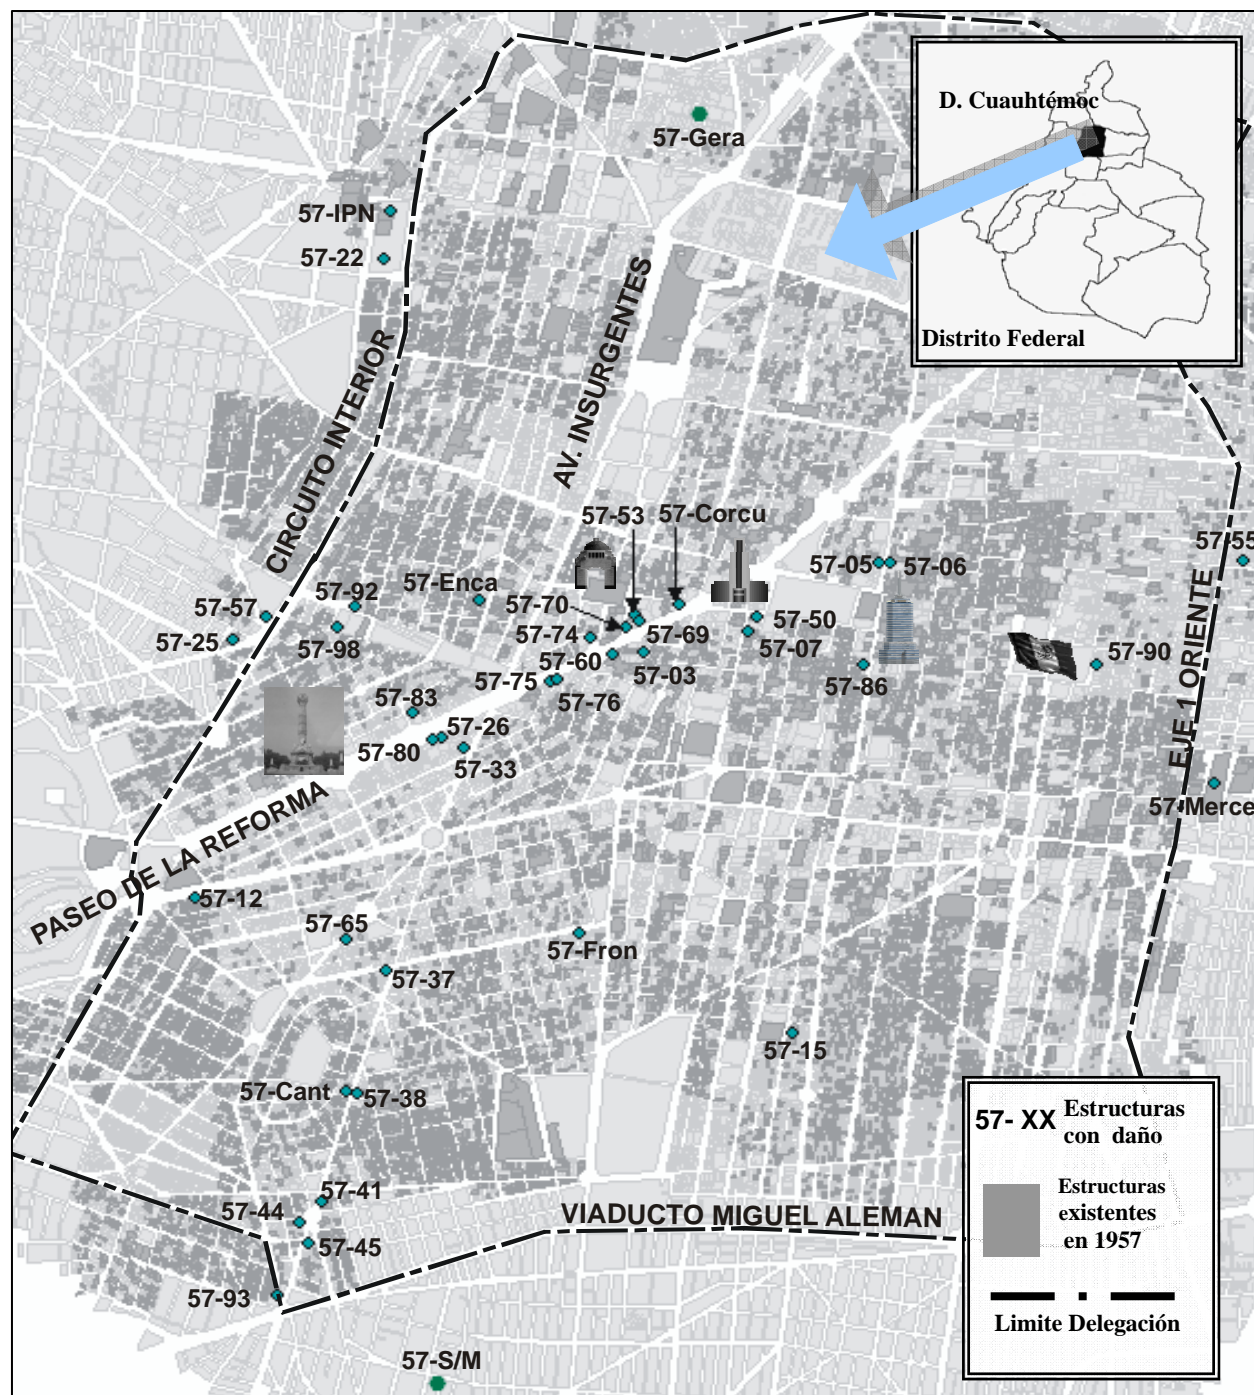
- Escuela Superior de Ingeniería y Arquitectura del IPN (57-IPN, fig. 3 y tabla 1). Estructura de marcos de concreto reforzado de 4 pisos y planta baja sin ningún muro. No se registró ninguna pérdida humana pero sí el sismo hubiera ocurrido en horario de clases habría causado la muerte de cientos de estudiantes (fig. 4a).
- Edificio en la esquina de las calles de Frontera y Álvaro Obregón (57-Fron, fig. 3 y tabla 1). Estructura de marcos de concreto reforzado de 5 pisos, destinado a vivienda; en este colapso se reportaron 31 muertos (fig. 4b). Fue el caso más trágico, “La construcción se desplomó sobre sus propios cimientos, como un gigantesco acordeón que se cierra verticalmente, de tal manera que los escombros no alcanzaron a rebasar la banqueta” (Excelsior, 1957).

Figura 3. Ubicación de estructuras con daños ocasionados por el sismo del 28/07/57 en un Sistema de Información Geográfica (SIG). Se muestra esquemáticamente la ubicación de algunas referencias de la Delegación Cuauhtémoc. En gris oscuro se muestran los edificios que estaban en 1957 y no han sido modificados o sustituidos.

- Casa en la cerrada de Romero de Terreros # 52 (57-S/M, fig. 3 y tabla 1). Estructura que estaba en construcción con muros de mampostería unidos con dalas y castillos de concreto reforzado de 2 pisos. En la fig. 5 se muestra el plano de planta baja de la casa donde se observa deficiencia de muros y castillos en la dirección Norte-Sur (Marsal, 1958); se reportó que la estructura se desplazó en esa dirección. En esa época el RCDF no exigía la revisión de estructuras con altura menor de 16m.

- Edificio en Insurgentes # 337 esquina con Coahuila (57-Cant, fig. 3 y tabla 1). Estructura de marcos de concreto reforzado de 5 pisos, propiedad del actor mexicano Mario Moreno “Cantinflas”, solo quedó en pie la planta baja (fig.6a).
- Cine Encanto (57-Enca, fig. 3 y tabla 1). Ubicado en la calle de Serapio Rendón, estructura con columnas de concreto reforzado y armaduras de acero, el techo y parte de los muros se vinieron abajo (fig. 6b). Alrededor de 32 salas de diversión con sistemas estructurales similares fueron cerrados por seguridad.

- Mercado de la Merced (57-Merce, fig. 3 y tabla 1). Estructura con cubierta formada por 94 cascarones de concreto reforzado, apoyados cada uno en pares de columnas de concreto reforzado empotradas en cajones, también de concreto reforzado con dimensiones de excavación que compensaban el peso propio de la estructura; seis de los cascarones de concreto se vinieron abajo (fig. 7).

- Edificio en calle Geranio esquina con Abedules en la colonia Atlampa (57-Gera, fig. 3 y tabla 1). Estructura de cinco pisos, sufrió el derrumbe de los niveles superiores; en él estaban las oficinas de “Elevadores Schindler”.
- Inmuebles de “Muebles y Mudanzas” en Insurgentes # 1338 y el vecino de embotelladora “Canadá Dry” (57-46, tabla 1). Estructuras formadas por dos cuerpos, al frente por oficinas de un piso con muros de concreto reforzado y en la parte posterior por bodegas de muros de tabique con castillos de concreto reforzado y armaduras de acero; el cuerpo de oficinas fue el que se derrumbó.

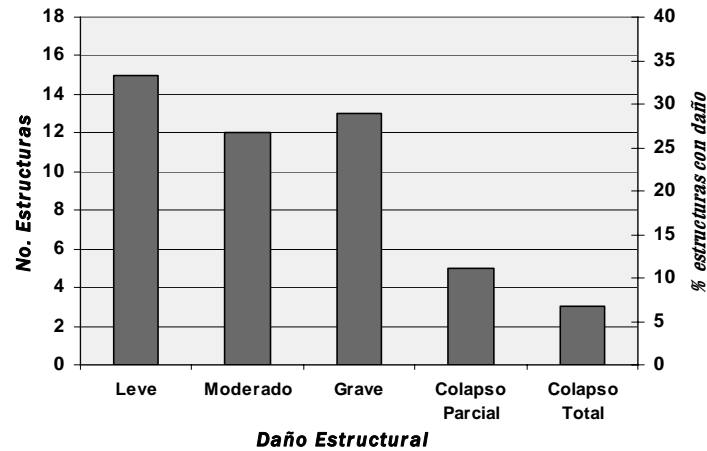
Se estudiaron las estructuras de la tabla 1 con el propósito de conocer más sobre algunos de los factores que pudieron afectar su desempeño durante el sismo del 1957. En la fig. 9 se muestra la distribución de los daños durante el sismo: en el eje horizontal se tiene el nivel de daño y en los ejes verticales se evalúa el número de estructuras en cada caso y el porcentaje que representan del total. Como ya se mencionó, se aprecia que fueron pocos los colapsos y que los porcentajes en los niveles de daño leve, moderado y grave son muy similares. A continuación se presentan las distribuciones de daño en las estructuras considerando el tipo de sistema estructural, el golpeteo, la ubicación en esquina, irregularidad en planta y el número de niveles; más adelante se presenta un estudio que correlaciona el daño con el periodo dominante del suelo, los asentamientos diferenciales y el tipo de cimentación y algunos índices de intensidad sísmica.

Figura 9. Comportamiento de estructuras de la tabla 1 durante el sismo del 28/07/57 considerando la magnitud del daño.

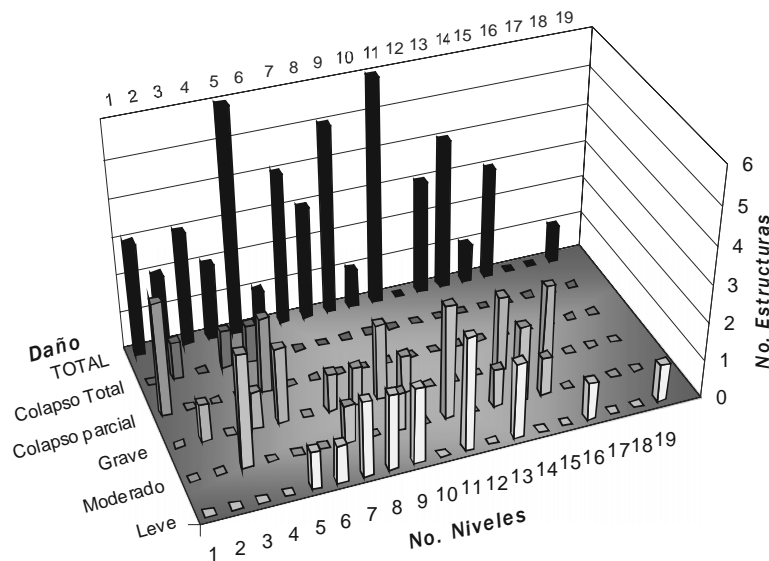
Las estructuras se clasificaron por número de niveles, para relacionarlo con el nivel daño, y se obtuvo la distribución mostrada en la fig. 10. En ella se observa que casi todos los colapsos y parte de los daños graves y moderados se presentaron en los edificios de baja altura, que en su mayoría tenían un sistema estructural de marcos de concreto, tipo nave industrial o mampostería confinada. En esa época el Reglamento de Construcciones del Distrito Federal no contemplaba el diseño sísmico de las estructuras con altura menor a 16m, que incluía estructuras hasta de cinco niveles, por lo que es muy probable que estas estructuras no hayan tenido un buen diseño estructural o una supervisión de ingenieros capacitados. Si observamos la categoría que contiene la suma de todas las magnitudes de daño (fig. 10), se aprecia que hay un valor máximo en las estructuras de cinco niveles: todas eran de marcos de concreto. En la misma categoría se observa que disminuyen los daños para las estructuras de seis niveles y van aumentando hasta llegar a las de once niveles, donde se tiene otro valor máximo de daños: nuevamente todas eran de marcos

de concreto. Para las estructuras de doce niveles no se reportaron daños y para las de trece a dieciséis niveles hay menos daños y se observa que disminuyen conforme se aumenta el número de niveles, el sistema estructural varía, hay dos casos de construcción compuesta con daño leve y moderado, uno de marcos de acero con daño leve y el resto de marcos de concreto con daños moderados y graves. En esa época ya existía la Torre Latinoamericana construida a base de marcos de acero, tenía 43 niveles y el proyecto fue realizado con la participación de los mejores de la ingeniería mexicana de esa época; no fue reportada con daños.

Figura 10. Comportamiento de las estructuras de la tabla 1 durante el sismo del 28/07/57 clasificadas por número de niveles y magnitud del daño.

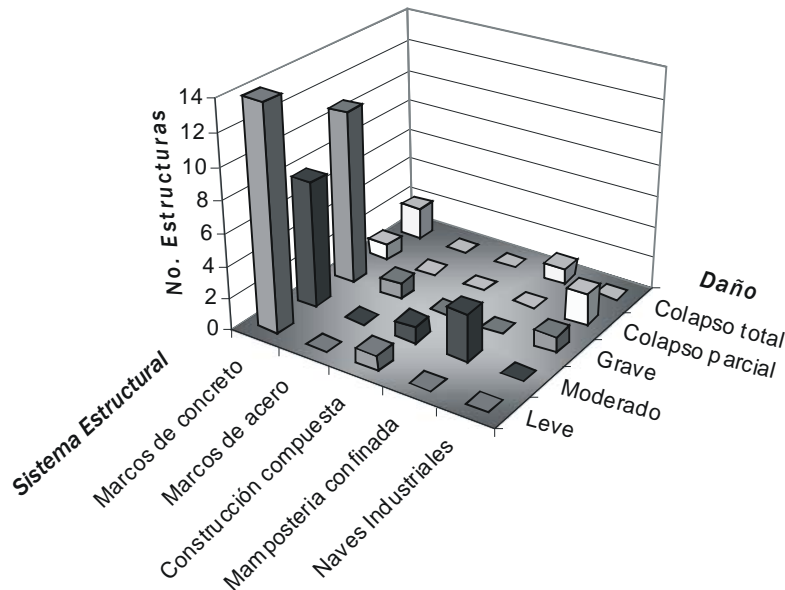
Tomando en cuenta la clasificación de las estructuras según el tipo de sistema estructural (tabla 1), se obtuvo la distribución de daños mostrada en la fig. 11. Se observa que las estructuras de marcos de concreto representan la mayoría de los daños de la muestra; se tienen dos colapsos totales y un parcial en este grupo. En las estructuras de marcos de acero se aprecia solo un caso con daño grave, no se tienen reportes de niveles de daño menores, ya que probablemente no presentaron daños importantes como se menciona en Excelsior (1957) "...las estructuras de acero han pasado victoriosamente la prueba del temblor del día 28..." (fig. 12). En las estructuras de construcción compuesta se observa solo un caso de daño moderado y uno de daño leve, esto muestra que aparentemente tuvieron buen comportamiento y que el concreto que recubría los marcos de acero aportó una resistencia extra, ya que no fue diseñado específicamente para esta función. En la mampostería confinada se aprecian tres casos de daño moderado, y el colapso total que se observa es el caso ya descrito de la casa que carecía de muros en la dirección N-S y la falla fue fuera del plano (57-S/M, tabla 1), es decir, como la falla típica de un muro aislado. En el sistema de naves industriales se observan dos colapsos parciales y un daño grave, la mayoría de los daños fue producto de la caída de la cubierta y de la falla de muros al no tener confinamiento suficiente; este sistema se utilizaba mucho en las salas de diversión (cines, casinos, salones de baile) y en bodegas. Muchas fueron cerradas para su revisión, pero no se tienen reportes de los dictámenes. En estos dos últimos tipos de sistemas estructurales no se tienen casos de daño leve o moderado, es muy probable que sí hayan ocurrido daños solo que no se encuentran reportados.

Figura 11. Comportamiento de las estructuras de la tabla 1 durante el sismo del 28/07/57 clasificadas por sistema estructural y magnitud de daño.

cinco niveles se construían con marcos de concreto, el hecho de que todos los edificios entre cinco y once niveles reportados con daño eran de este tipo de sistema estructural, hace sobresalir un mal comportamiento no solo para este número de niveles sino para todos en general al tener una gran cantidad de casos reportados de este sistema (fig. 11). Para los edificios de uno y dos niveles resultó que predominaba la construcción con dos tipos de sistemas: mampostería confinada (43%) y mampostería sin confinar (38%), a pesar de ser elevado el porcentaje, se tuvieron pocos casos reportados de estos sistemas (fig. 11); es muy probable que por ser estructuras de bajo periodo estructural no hayan sido dañadas significativamente por el sismo y por lo tanto este sistema tuvo un comportamiento aceptable. El porcentaje restante de edificios de uno y dos niveles (20%) se construía con marcos de concreto, tipo nave industrial y adobe; por lo tanto, existían pocas edificaciones con sistema estructural de nave industrial, sin embargo y como ya se comentó, en la fig. 11 se observan varios casos con magnitudes altas de daño de este sistema, lo que nos muestra que éste tuvo mal comportamiento.

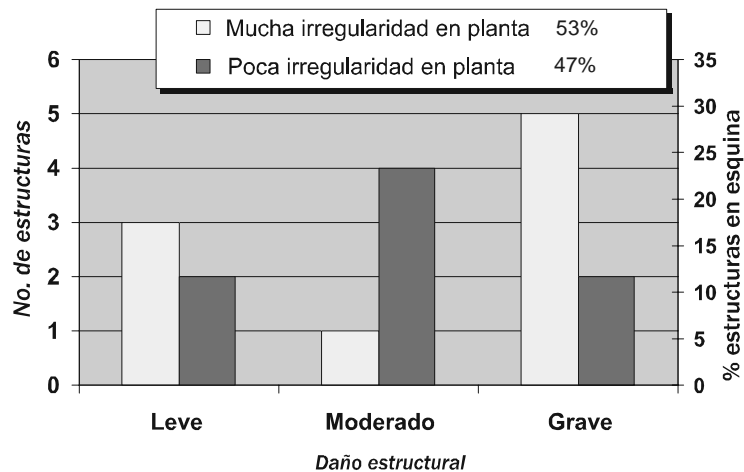
Figura 17. Comportamiento de las estructuras en esquina de la tabla 1 durante el sismo del 28/07/57, clasificadas por su irregularidad en planta y magnitud de daño. Nótese que la mayoría de las estructuras que tuvo daño grave tenía mucha irregularidad en planta. No se tomaron en cuenta los casos de estructuras con colapsos debido a que no se conoce esa información.

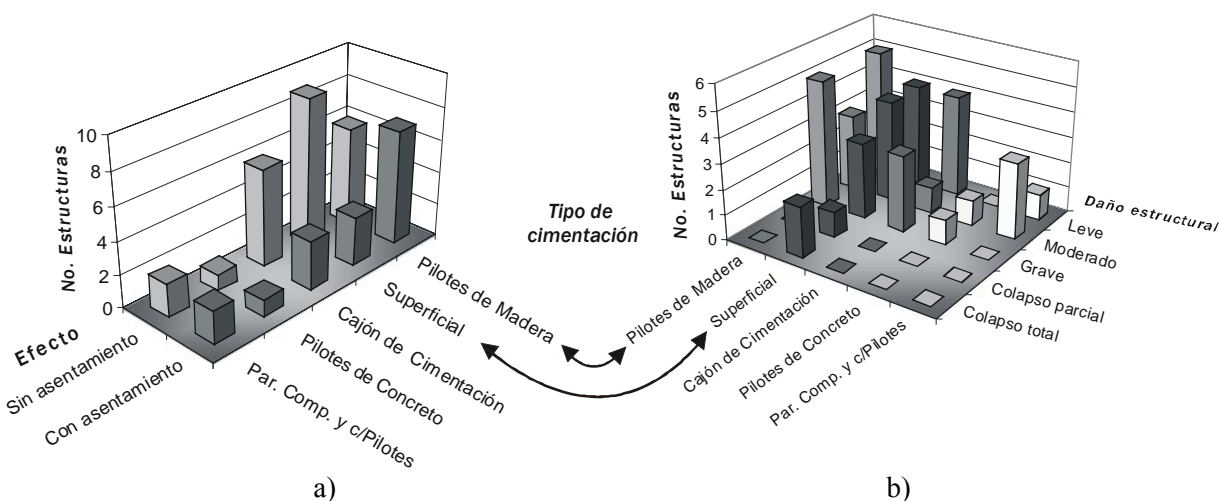
Para asociar el efecto del tipo de cimentación de las estructuras con la magnitud del daño estructural primero se clasificó la muestra tomando en cuenta el daño que sufrió dicha cimentación; en este caso por la información disponible solo se conoce si sufrieron asentamientos diferenciales después del sismo, considerando éstos como hundimientos no uniformes en la base de la estructura que provocan desplome de la misma. Si la inclinación es leve puede causar pocos daños y solamente en elementos no estructurales, pero si es muy grande puede causar daños severos en elementos estructurales y además poner en peligro la estabilidad de la estructura. Se clasificó la muestra en cinco grupos (tabla 1): a) Pilotes de Madera (PM), b) Pilotes de Concreto (PC), c) Cajón de Cimentación (CC), d) Parcialmente Compensada con cajón de cimentación y e) con Pilotes (PCP) y Superficial (S); no se consideraron seis estructuras de la tabla 1 al no tener los datos de su cimentación y desafortunadamente están entre ellos un caso de colapso total y tres parciales. En la fig. 18a se muestra la distribución obtenida considerando lo anterior, se observa que las estructuras con pilotes de madera y cimentación superficial son las que presentaron más asentamientos después del sismo, aunque a su vez son las más numerosas.

Figura 18. Comportamiento de estructuras de la tabla 1 durante el sismo de 28/07/57 clasificadas en a) por el tipo de cimentación y por presencia de asentamientos diferenciales después del sismo y en b) por el tipo de cimentación y la magnitud de daño estructural.

En la fig. 18b se muestra la distribución al considerar el daño estructural y el tipo de cimentación. Se aprecia que las estructuras con cimentación superficial, pilotes de madera y cajón de cimentación representan la mayoría de la muestra, sin embargo, los casos de colapso parcial y total en que sí se tenía información completa se presentaron únicamente en la categoría de cimentación superficial, que junto con la cimentación de pilotes de madera son las que tuvieron la mayoría de los daños de magnitud moderada y grave. El cajón de cimentación presentó en su mayoría casos de daño leve y muy pocos de daño moderado y grave. De los tipos de cimentación con pilotes de concreto y parcialmente compensada se tienen pocos casos registrados de daño y éstos son de magnitud leve, moderada y grave. En las figs. 18a y 18b se aprecia que la cimentación de pilotes de madera, junto con la superficial, presentaron la mayoría de los casos con asentamientos diferenciales y también la mayoría de los casos con magnitud de daño grave a colapso total y, aunque ya se mencionó que eran los tipos que más habían, sugiere una correlación entre asentamientos diferenciales y daño estructural.

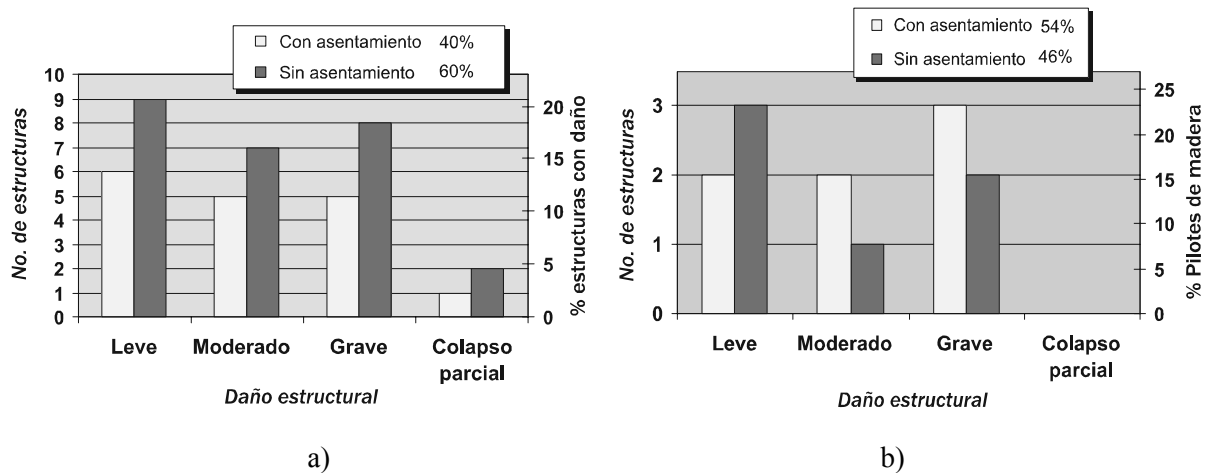
En la fig. 19a se muestra el comportamiento de las estructuras de la tabla 1 clasificadas por la ocurrencia de asentamientos diferenciales y daño estructural. Se observa que dos estructuras de cada cinco

(40%) presentaron asentamientos y además este porcentaje se mantiene uniforme tomando en cuenta las distintas magnitudes de daño (se omitió la categoría de colapso total ya que en este caso no se pudo determinar si hubo asentamientos en la estructura). En la fig. 19b se muestra la distribución obtenida al clasificar sólo a las estructuras con cimentación de pilotes de madera, siguiendo el mismo criterio de la fig. 19a. Se observa que un poco más de la mitad (54%) de las estructuras con este sistema tuvieron asentamientos y éstas presentaron en su mayoría daños intensos. Se hizo lo mismo para los otros sistemas de cimentación y se obtuvieron los porcentajes de casos con asentamientos diferenciales siguientes: cimentación superficial 29%, cajón de cimentación 33%, parcialmente compensada con cajón y pilotes 50% y pilotes de concreto 50%. Se observa que los porcentajes de presencia de asentamientos son significativos (sin olvidar que es pequeño el conjunto observado), sobresaliendo las cimentaciones más antiguas como los pilotes de madera.

Figura 19. Comportamiento de estructuras en a) de la tabla 1 durante el sismo de 28/07/57 clasificadas por la presencia de asentamientos diferenciales y magnitud de daño estructural después del sismo y en b) solo las de cimentación con pilotes de madera clasificadas con el mismo criterio. Nótese el porcentaje significativo de estructuras que presentaron asentamientos diferenciales.

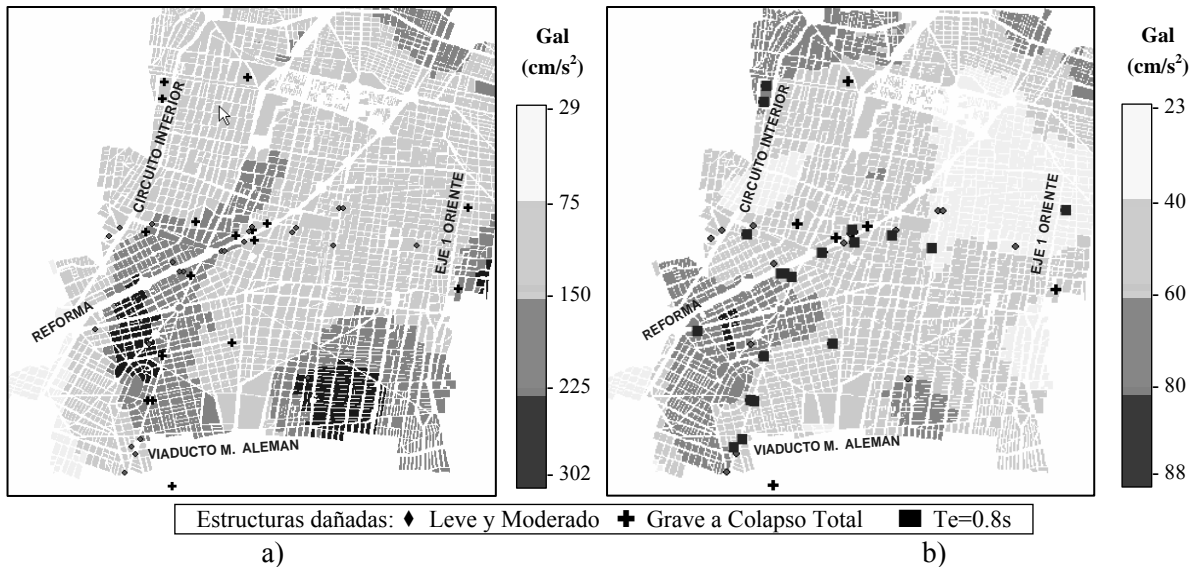
Se obtuvieron varios mapas de intensidad de aceleración con ayuda de un SIG y los datos obtenidos del programa “Z”, estos mapas son útiles para visualizar en qué zonas se presentaron los valores mayores de aceleración. En la fig. 21 se muestran mapas de intensidad de aceleración y la ubicación de las estructuras de la tabla 1; en la fig. 21a se muestra el mapa de aceleraciones máximas de cada sitio, aunque sabemos que éstas no se pueden presentar en el mismo instante, nos sirve para darnos una idea de las zonas que tuvieron valores mayores de aceleración. En la fig. 21b se indica el mapa de aceleraciones correspondientes a  $T_e=0.8$ s, en ambos mapas las zonas de aceleraciones mayores se muestran en tonos oscuros. Se aprecia que hay pocos casos en donde coinciden los daños con las aceleraciones máximas. Se realizaron mapas para otros periodos (Orozco, 2006) pero tampoco se encontró correlación.

Figura 21. Estructuras con daño y mapas de aceleración a) para valores máximos espectrales de cada sitio y b) para valores de  $T_e=0.8s$ . Se aprecian pocos casos en los que coinciden los daños con las zonas de mayores aceleraciones.

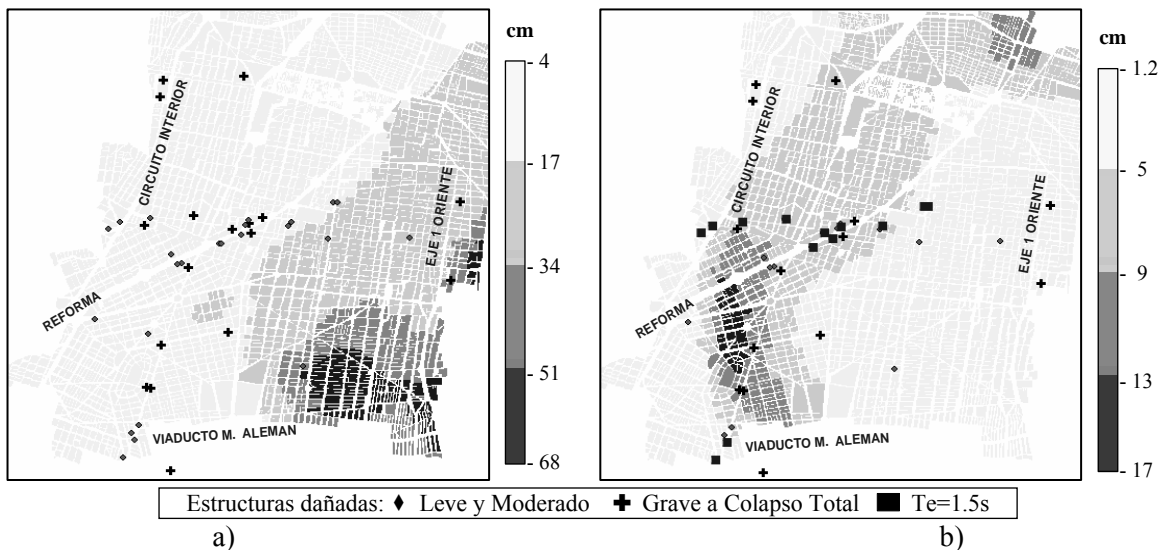
Utilizando los datos de velocidad máxima que también proporciona el programa “Z” y con apoyo del SIG se realizó un mapa de intensidad de velocidad (Orozco 2006), pero tampoco se observó una coincidencia notable de los daños con las zonas de velocidades mayores. Para los desplazamientos también se realizaron mapas de intensidad para diferentes periodos, los valores se obtuvieron a partir del espectro de aceleraciones ( $A = \omega^2 d$ ). En la fig. 22a se muestran los mapas de desplazamiento para los valores máximos espectrales de cada sitio y en la fig. 22b para los valores con un  $T_e$  de 1.5s, no se observa coincidencia de los daños con las zonas de valores máximos en ninguno de los dos casos mostrados.

Figura 22. Mapas de intensidad de a) desplazamientos máximos espectrales para cada sitio y b) desplazamiento para  $T_e=1.5s$ . Se aprecian pocos casos en los que coinciden los daños con las zonas de mayores desplazamientos.

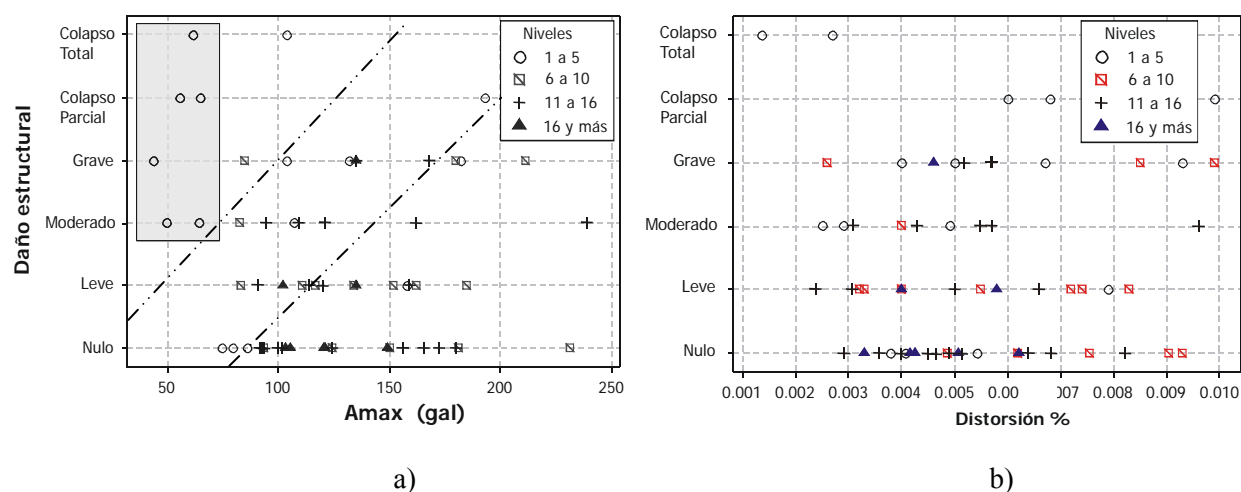
La distorsión de entrepiso que sufren las estructuras durante un sismo está fuertemente correlacionada con el daño estructural. Estas distorsiones se pueden estimar a partir de los desplazamientos obtenidos; se emplearon las expresiones de Miranda (1999) para la obtención de desplazamientos de azotea y distorsiones de entrepiso a partir del valor obtenido del espectro de desplazamientos y considerando que el primer modo de vibrar es el que domina. Debido a que las magnitudes de daño manejadas son sólo una apreciación y no una medida para poder obtener una correlación, sólo se realizó una comparación directa tanto para los valores de aceleración como para los de distorsiones. En la fig. 23a se muestra la comparación de la aceleración (eje horizontal) con el daño (eje vertical). En los valores de aceleración se tomó en cuenta que el cálculo del  $T_e$  es incierto por lo que se eligió el valor máximo de aceleración espectral en un intervalo de  $T_e \pm 0.5s$ . Nótese que se añadieron algunas estructuras con daño estructural nulo para observar de forma más completa la comparación. La tendencia esperada era que los puntos estuvieran por debajo de las líneas punteadas, de manera que las estructuras diseñadas con grandes resistencias pudieran mostrar poco daño ante grandes aceleraciones, y las menos resistentes estar justamente más cerca de dichas líneas. Las estructuras de la zona sombreada son las que fallaron ante aceleraciones espectrales muy bajas (menos de 80 gal) y es evidente que tuvieron errores constructivos inadmisibles por fallas de muros o de mampostería (55-55, 57-Merce, 57-Enca, 57-90, 57-83). Hay que recordar que aunque estas estructuras no se pueden considerar fuera de reglamento, ya que lo que entonces se exigía como coeficiente de diseño eran 25 gal, es claro que prácticamente todas las estructuras resistieron más que eso, lo que es un ejemplo más de la generosa sobrerresistencia. En la fig. 23b se aprecia la comparación de las distorsiones de entrepiso con el daño, donde la tendencia es muy similar a la de  $A_{max}$ ; obsérvese que las distorsiones calculadas son muy pequeñas, lo que habla de la baja calidad de las construcciones de la época.

Figura 23. Comparación de la magnitud de daño estructural a) con la aceleración espectral en  $T_e \pm 0.5s$  y b) con las distorsiones de entrepiso evaluadas. No se aprecia ninguna tendencia, sólo se aprecia que no hubo daño debajo de los 80 gals omitiendo las estructuras de la zona sombreada.

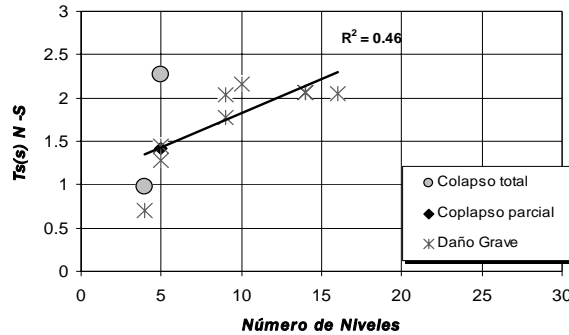
Con el fin de estudiar la posible resonancia se relaciona aquí el periodo del suelo con el número de niveles y con el periodo natural de las estructuras. Se obtuvo el periodo dominante del suelo para cada una de los sitios donde estaban desplantadas las estructuras con el programa de computo "Z" (Ordaz y col., 1997). En la fig. 24 se muestra la correlación entre el número de niveles de las estructuras (eje horizontal) y el periodo del suelo ( $T_s$ , eje vertical), los puntos mostrados son con daño grave y colapso, y que debieron haber alcanzado una resistencia suficiente para llegar a la resonancia ya que no tuvieron problemas de golpeteo, fallas por defectos de construcción, fallas fuera del plano y algunos otros efectos que por las descripciones en los reportes resultaba claro que la resonancia no era necesariamente el motivo del daño. La correlación obtenida es pobre ( $R^2=0.46$ ) y el argumento de la resonancia no parece ser contundente.

Figura 24. Correlación entre el número de niveles de las estructuras dañadas y el periodo del suelo ( $T_s$ ).

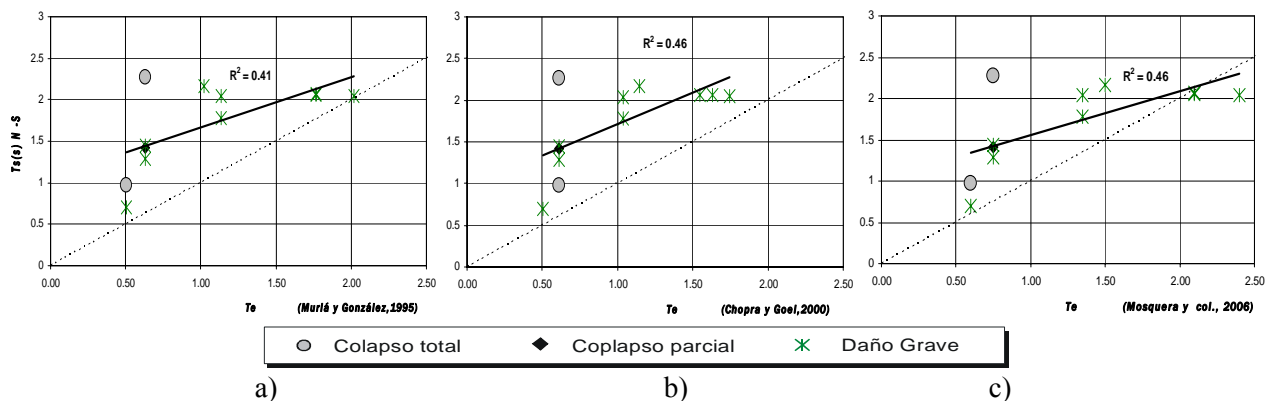
En la fig. 25 se muestran las correlaciones obtenidas de  $T_e$  con  $T_s$ , estimando  $T_e$  con las expresiones de Muría y González (fig. 25a), Chopra y Goel (fig. 25b) y Mosquera y col. (fig. 25c). A pesar de que uno esperaría mejores resultados las correlaciones fueron muy similares a la obtenida para el número de niveles. Estas correlaciones no dejan muy en claro que la resonancia haya tenido un papel importante en las causas de daño. Se hubiera esperado que los puntos de las figs. 25 y 26 estuvieran alrededor de la línea punteada (resonancia perfecta); sin embargo, se observa una tendencia relativamente paralela en donde todos (salvo un par de ellos en el caso de la fig. 25c) los puntos caen arriba de la línea de resonancia, es decir, que el  $T_e$  de las estructuras con daño siempre es menor que el del suelo hasta por un factor de dos. Esto puede explicarse por interacción suelo estructura y por comportamiento inelástico. Debido a que se sabe que tiene un efecto relativamente pequeño y a la incertidumbre que implicaría estimar la interacción de las estructuras de la tabla 1, vamos a omitir este aspecto y a enfocarnos solamente en el del comportamiento inelástico.

Figura 25. Correlación entre el periodo de las estructuras dañadas ( $T_e$ ) por el sismo del 28/07/57 y el periodo del suelo ( $T_s$ ),  $T_e$  obtenido con las expresiones de a) Muría y González (1995), b) Chopra y Goel (2000) y c) Mosquera y col. (2006). Los coeficientes de correlación son bajos ( $R^2 < 0.5$ ).

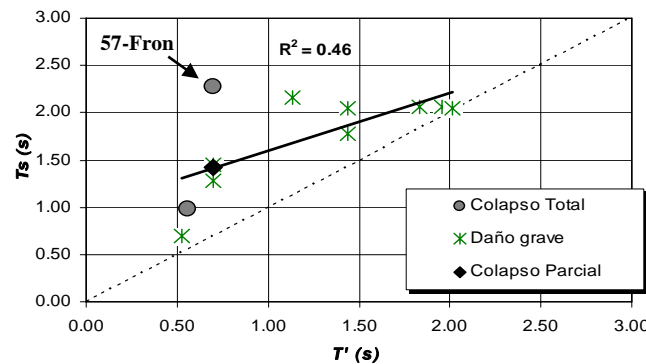
donde  $T'$  es el periodo después del comportamiento inelástico y  $T_o$  es el periodo elástico. Para  $\mu$ , factor de ductilidad, propusimos valores que posiblemente tenían cada una de las estructuras tomando en consideración el tipo de sistema estructural y que no se diseñaban estructuras muy dúctiles en esa época; los valores propuestos fueron: para marcos de concreto entre 1 y 1.5, marcos de acero entre 2 y 3, mampostería confinada y tipo nave industrial 1. En la fig. 26 se muestra la correlación obtenida entre el periodo modificado por comportamiento inelástico ( $T'$ , eje horizontal) y el  $T_s$  (eje vertical), donde se aprecia que la correlación no se modifica significativamente (comparar con la fig. 25a). En la fig. 26 se indica la posición de la estructura 57-Fron de la cual se encontraron testimonios de diferentes personas afirmando que los materiales con que estaba hecha eran de mala calidad (fig. 4b); si este edificio no se tomará en cuenta, la correlación mejora bastante ( $R^2=0.71$ ); lo mismo sucede para las correlaciones de la fig. 25. Sin embargo, esta información carece de bases técnicas; por lo que sólo queda como observación sobre la calidad de las construcciones y su influencia en los análisis de factores de daño.

Figura 26. Correlación entre el periodo de las estructuras dañadas considerando comportamiento inelástico ( $T'$ ) y el periodo del suelo ( $T_s$ ), la correlación no se modifica mucho ya que los factores de ductilidad no eran muy elevados ( $R^2=0.46$ ).

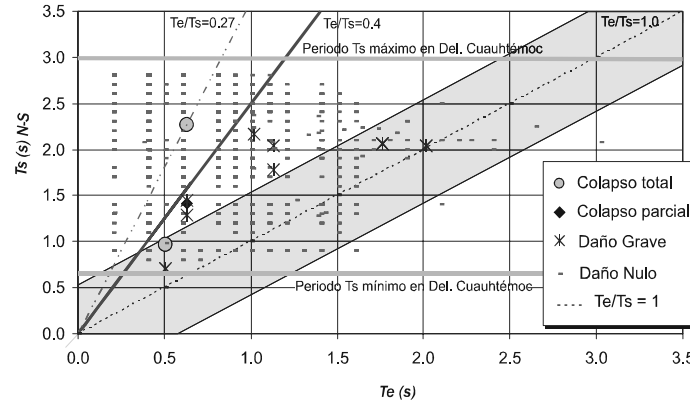
Se añadieron a la correlación del  $T_e$  y del  $T_s$  varias estructuras que no sufrieron daño estructural durante el sismo de 1957 y de las cuales se tiene información en el SIG. En la fig. 27 se muestra el comportamiento obtenido, la franja sombreada encierra la zona posible de resonancia tomando en cuenta que el cálculo de  $T_e$  no es muy exacto. Se esperaría que dentro de esta zona estuvieran las estructuras con daños graves y fuera de ella las estructuras que no presentaron daños. Sin embargo, varias estructuras que no presentaron daño caen dentro de la franja sombreada y varias estructuras con daño están fuera de la misma. Esto quiere decir que el principal factor de daño es la resistencia (cualquiera que ésta sea) y no la resonancia. Se observa que las estructuras con daño están dentro de las líneas que indican los cocientes de  $0.4 < T_e/T_s \leq 1.0$ , omitiendo el caso de la estructura de 57-Front ( $T_e/T_s=0.27$ ) por lo ya expuesto es muy probable que no haya alcanzado su resistencia mucho antes de la resonancia, y que junto con las estructuras de la zona sombreada de la fig. 23 no se debería tomar en cuenta en este cálculo.

Figura 27. Correlación entre el periodo de las estructuras ( $T_e$ ) con y sin daño durante el sismo del 28/07/57 y el periodo del suelo ( $T_s$ ). Se esperaría que las edificaciones sin daño estuvieran fuera de la franja sombreada.

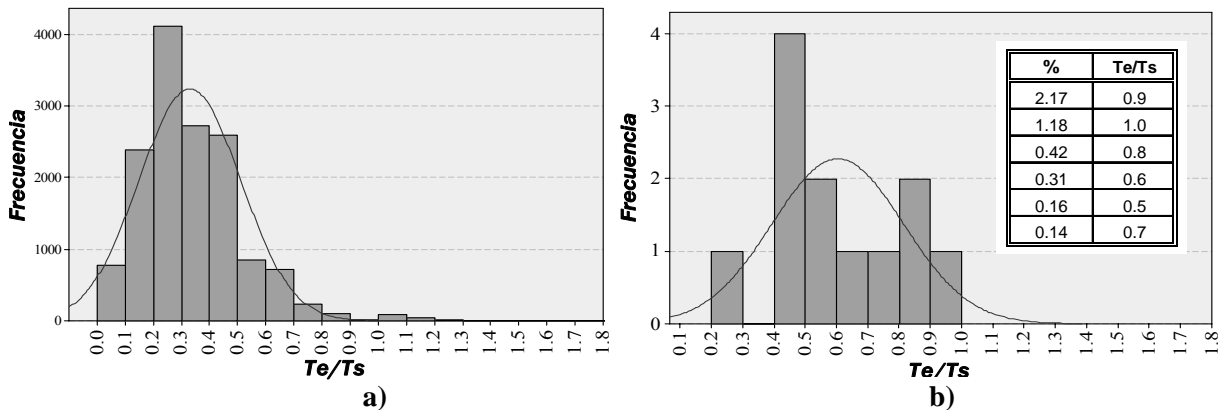
En la fig. 28 se muestran las frecuencias de la relación  $T_e/T_s$  para las estructuras existentes en 1957 de las que se tiene información en el SIG (fig. 28a) y para las que presentaron magnitudes altas de daño (fig. 28b). Se observa que para  $0.4 < T_e/T_s < 0.5$  están la tercera parte de las estructuras con magnitudes altas de daño que es un valor diferente al observado en las estructuras existentes; solo se tiene un caso con  $T_e/T_s < 0.4$  (57-Front) y ningún caso para  $T_e/T_s > 1$ . En la fig. 28b también se muestra una tabla que indica el porcentaje de las estructuras dañadas con respecto a las existentes que tenían determinado  $T_e/T_s$ . Se aprecia que el máximo valor se alcanza para  $T_e/T_s=0.9$  con un 2.17 por ciento, es decir, que de las estructuras existentes las que más se dañaron fueron las que su periodo estructural ( $T_e$ ) era ligeramente menor (0.9 veces) al del suelo ( $T_s$ ).

Figura 28. Frecuencia de la relación  $T_e/T_s$  para (a) estructuras existentes en 1957 y (b) para estructuras dañadas.
