ANALISIS DE LA RESPUESTA DE ALGUNOS EDIFICIOS DAÑADOS
POR EL SISMO DE 1985 EN LA CIUDAD DE MEXICO

Roberto Meli y Jorge A. Avila*

RESUMEN

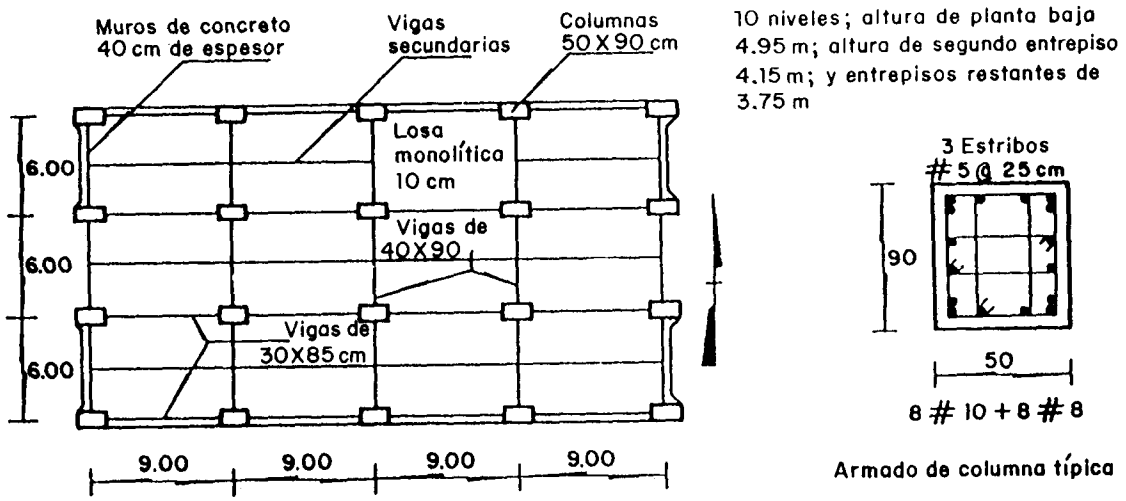
Fig 3. Edificio de oficinas de 10 pisos. Esquema de la estructura

Se trata de un edificio regular en planta y en elevación con sistema estructural diferente en dos direcciones ortogonales. En la dirección longitudinal la estructura está constituida por marcos bastante robustos y con claros considerables, mientras que en la transversal la resistencia a cargas laterales es proporcionada esencialmente por cuatro muros de concreto de gran espesor (45 cm). El edificio había sido diseñado con el Reglamento del DF de 1966 para un coeficiente sísmico de 0.078 en dirección longitudinal y 0.104 en la transversal (había sido calificado como de Grupo A). La cantidad y detallado del refuerzo pueden considerarse arriba del promedio para los edificios de la ciudad de México, especialmente en lo referente al refuerzo transversal en vigas y columnas. Las características principales del edificio se muestran en la Fig 3. Aparte de cierto daño local en el cubo de escaleras que es atribuible al pobre anclaje de unas vigas adicionales a medio nivel, el comportamiento del edificio está caracterizado por la evidencia de la formación de articulaciones plásticas por flexión en los extremos de las vigas de los marcos en la dirección longitudinal entre los pisos uno y seis (véase Fig 4). Se aprecia aplastamiento del concreto tanto en el lecho superior como en el inferior y pandeo de algunas barras en el lecho inferior. Son también atribuibles al efecto sísmico en dirección longitudinal diversas grietas diagonales de poco espesor en algunas columnas y uniones viga-columna, así como los signos de formación de articulaciones plásticas en la base de las columnas de planta baja. No se encontró daño alguno que fuera atribuible al efecto sísmico en dirección transversal.

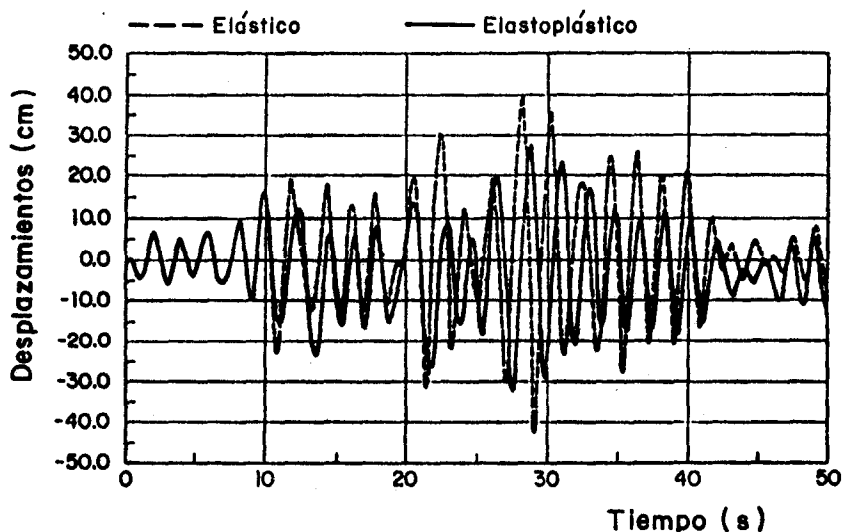
Fig 5. Historias de desplazamientos calculados en la punta del edificio

Los análisis paso a paso no lineales suponiendo comportamiento elastoplástico para un marco longitudinal típico sometido al acelerograma de SCT dieron como resultado la historia de deformaciones en el techo mostrada en la Fig 5 en comparación con la obtenida suponiendo comportamiento elástico. Se aprecia que las deformaciones máximas son menores para el comportamiento inelástico, reflejando el elevado amortiguamiento adicional que se induce en la estructura cuando esta excursions en ciclos de deformación de tipo elastoplástico. En la fig 6 se comparan la configuración de articulaciones plásticas que se forman en el modelo teórico con las que corresponden al estado de daño observado en el edificio. Se aprecia una aceptable similitud entre ambas, aunque el número de articulaciones plásticas observadas en las vigas es menor que el obtenido analíticamente, indicando que la resistencia real de estas fue probablemente mayor que la calculada. Las rotaciones calculadas en dichos análisis fueron transformadas en curvaturas suponiendo una longitud de articulación

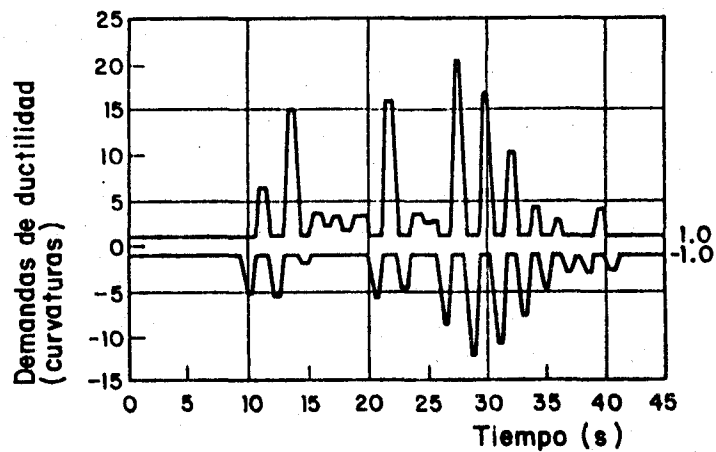
Fig 7. Historia de demandas de ductilidad de curvatura calculadas para el extremo de una viga del primer piso

plástica igual a la mitad del peralte de la viga. Se pudo determinar así una historia de deformaciones inelásticas en una sección crítica dada. La gráfica de la Fig 7 muestra que en el extremo de una viga se presentaron teóricamente 15 ciclos de deformación inelástica con una curvatura máxima igual a 20 veces la de fluencia. Probablemente el número de ciclos inelásticos reales fue menor porque se subestimó el momento de fluencia real.

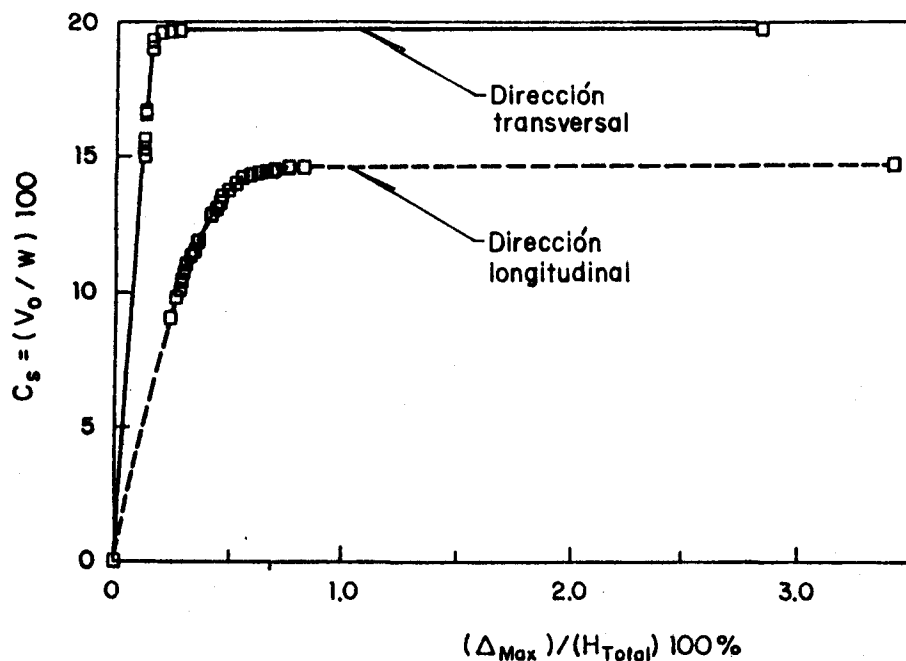
Fig 8. Relación carga-deformación calculada para marcos típicos en cada dirección

Las curvas carga-deformación de la Fig 8 se obtuvieron del análisis inelástico estático para un marco longitudinal y para un eje transversal de muros. Se aprecia la diferencia en resistencia entre las dos direcciones, la notable ductilidad en ambos casos y la considerable reserva de resistencia después de la fluencia. En la dirección longitudinal la capacidad máxima excedió en más de 60 por ciento la de fluencia.

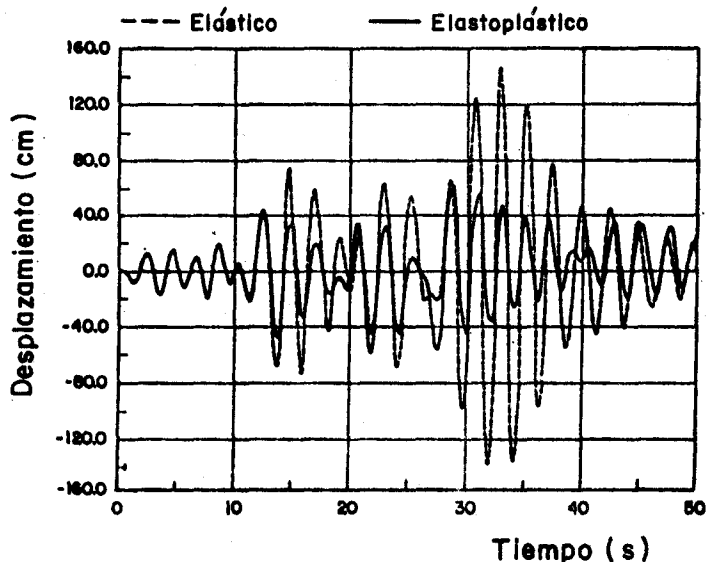
Fig 10. Historia de desplazamientos calculados en la punta del edificio. Acelerograma SCT-EW

La Fig 10 muestra la historia de desplazamientos para un marco típico interior en dirección transversal, para el acelerograma de SCT y tomando en cuenta la rotación de la base. Si se supone un comportamiento lineal, el desplazamiento máximo en la punta del edificio alcanza los 150 cm. En otro análisis en que se tomaron en cuenta los efectos de segundo orden ($P-\Delta$) los desplazamientos aumentaron un 20% adicional. En la misma figura se muestra la historia de desplazamientos del marco citado para un análisis en que se supuso un comportamiento elastoplástico de vigas y columnas con los momentos de fluencia calculados a partir de las fórmulas del Reglamento. El desplazamiento máximo se reduce casi a la mitad con respecto al análisis elástico, poniendo en evidencia la extraordinaria eficiencia del amortiguamiento adicional introducido por la fluencia de las secciones críticas. Los efectos $P-\Delta$ no fueron significativos en este caso.

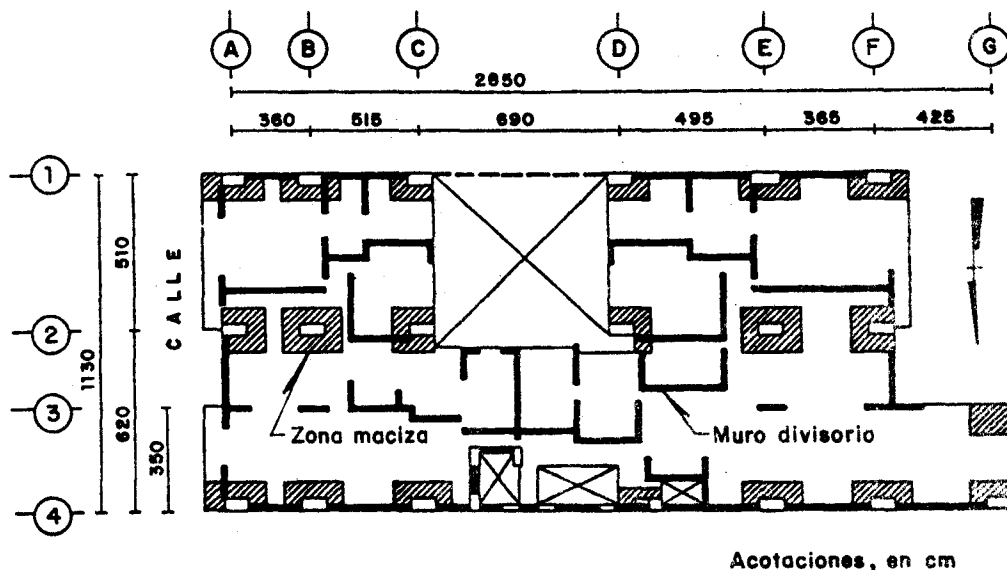
Fig 11. Edificio de departamentos de 10 pisos. Planta típica

Se trata de un edificio de ocho pisos, de losa reticular de 33 cm de espesor, y con una gran cantidad de paredes divisorias de tabique en ambas direcciones, excepto para la dirección transversal de la planta baja que se dejó libre para servir de estacionamiento. Por la misma razón, la dimensión de las columnas en dirección transversal se mantuvo muy reducida, dando lugar a lo que se denomina una estructura de planta baja débil en la cual la rigidez y capacidad a cargas laterales del primer entrecimso es significativamente menor que la de los superiores. De esta manera el comportamiento inelástico del edificio se concentra en un solo entrecimso mientras que el resto se mantiene esencialmente elástico. La Fig 11 muestra las características esenciales de la estructura y la distribución de muros divisorios en la planta tipo.

El daño estructural consistió en agrietamiento severo de las columnas por cortante y por flexocompresión, debido al efecto del sismo en la dirección transversal. El daño se concentró en la planta baja, aunque hubo cierto agrietamiento también en los pisos inmediatamente superiores. La losa reticular del primer piso mostró algún agrietamiento por cortante. Las paredes divisorias en la dirección corta tuvieron gran agrietamiento mientras que en la dirección larga no mostraron daño. En general todo el daño es atribuible al efecto del sismo en la dirección transversal.
