## COMPORTAMIENTO EXPERIMENTAL DE CONEXIONES DE MARCOS DE ACERO ANTE DEMANDAS SÍSMICAS

## EXPERIMENTAL BEHAVIOR OF CONNECTIONS FOR STEEL FRAMES UNDER SEISMIC DEMANDS

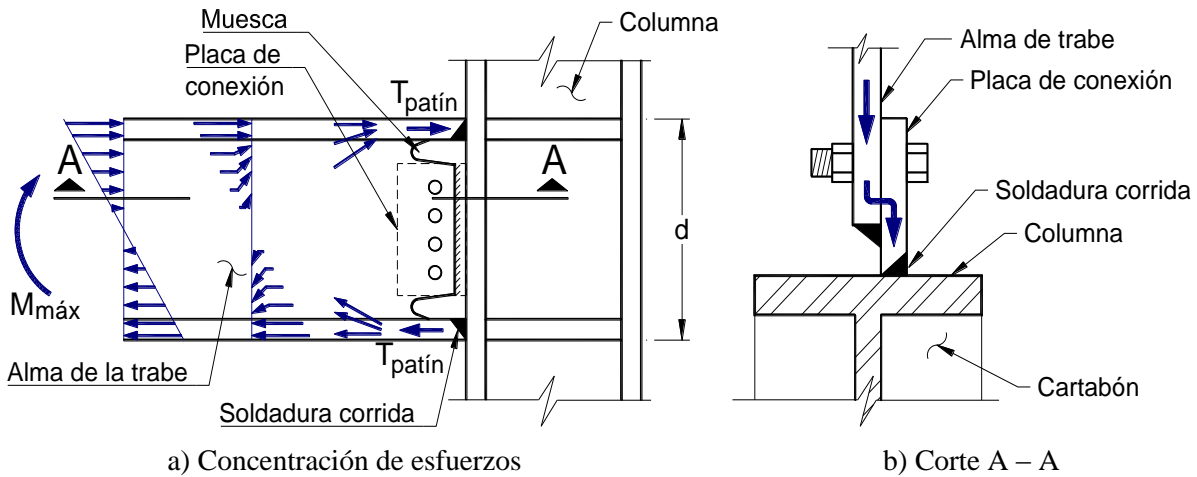
Figura 16. Distribución de esfuerzos típica en la conexión

Esa evolución del daño se debe a que la conexión del alma de la trabe al patín (o cartabón) de la columna mediante una placa no es una transferencia directa de los esfuerzos por flexión soportados en el alma de la trabe. Los esfuerzos en el alma de la trabe se deben redireccionar hacia el patín para conseguir una transferencia hacia la columna (figura 16a), puesto que el alma de la trabe no es efectiva para transferir los esfuerzos. De hecho, la placa de conexión vista en corte obligaría a un cambio de eje de los esfuerzos como se muestra en la figura 16b.

Por lo anterior, la capacidad a momento de las conexiones ensayadas es sólo una porción del momento plástico esperado  $M_{pe}$  (ecuación 2). Esto justifica el hecho de que la falla en los experimentos ocurra sin el desarrollo de una articulación plástica en la trabe, puesto que el momento plástico esperado  $M_{pe}$  que ocasiona la articulación plástica en la trabe es mayor que el momento que logra desarrollar el patín plástico esperado  $M_{patin} = T_{patin}d$  (figura 16a).

Entonces, para evitar la evolución de la falla es necesario incrementar la aportación de los patines al módulo de sección plástico hasta proporciones  $Z_p/Z > 0.70$ , agregando cartabones perpendiculares a los patines y/o cubreplacas. Adicionalmente, con el propósito de privilegiar el desarrollo de la articulación en la trabe, los requisitos del suplemento AWS D1.8 (2016) y el manual AISC 358 (2016) establecen
