EVALUACIÓN DE DAÑOS EN ESCUELAS Y HOSPITALES DEBIDOS AL SISMO DE AQUILA DE 2022

Hugo Hernández-Barrios⁽¹⁾, Manuel Jara Díaz⁽¹⁾ y José L. Moreno Torres⁽¹⁾

DAMAGE ASSESSMENT OF SCHOOLS AND HOSPITALS AFTER THE 2022 AQUILA EARTHQUAKE

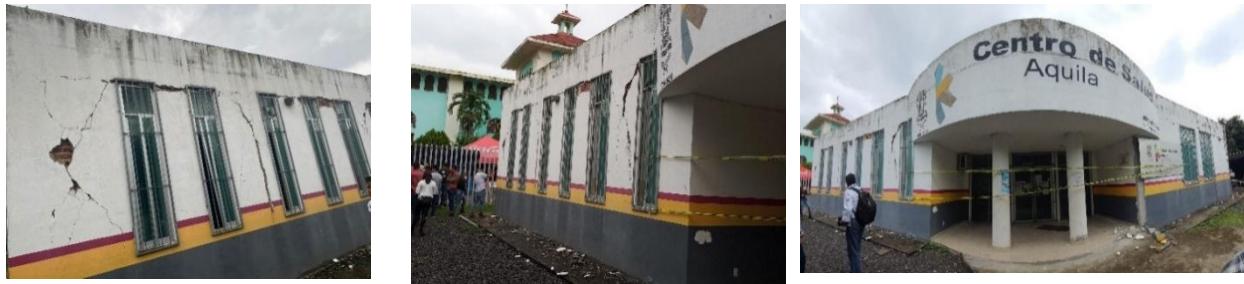
El Centro de Salud de Aquila, ubicado en la cabecera municipal, es una construcción de un solo nivel, estructurado a base de marcos de concreto, muros de mampostería de tabique rojo no confinada y dos columnas circulares de ornato en su fachada principal (Figura 21). Se observaron daños severos en los muros de mampostería en ambos lados de la fachada principal, consistente en agrietamiento a 45 grados, con un ancho promedio de grieta entre 8.0 y 10.0 cm, debido a la falta de elementos confinantes en los huecos de las ventanas. La falta de castillos en los extremos de los muros fueron la causa de la separación de los muros perpendiculares que forman las esquinas del inmueble (Figura 22). Debido a la proximidad de las ventanas, también se observaron grietas horizontales de paño superior a paño superior que parten de las esquinas no confinadas de las ventanas (Figura 22). Debido a la extensión y magnitud de los daños, el centro tuvo que ser desalojado y no fue posible ocupar las camas existentes.

Figura 21. Fachada principal del Centro de Salud de Aquila.

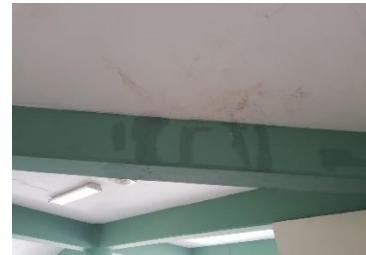
El Hospital Regional 46 del IMSS, se encuentra ubicado en la calle Francisco J. Mujica S/N, municipio de Coalcomán. Durante la visita al sitio no fue posible ingresar, excepto a las oficinas de la dirección, en donde se identificó un sistema de marcos formados por tráves y columnas circulares de un solo nivel. Una de las vigas presentaba grietas por flexión, que fueron reparadas mediante resina epóxica (Figura 29). En el resto de las vigas y columnas no era evidente el daño estructural. No obstante, se observó una grieta horizontal en la parte baja de las tráves en la unión con los muros divisorios, la fijación entre ambos elementos impidió la falla fuera del plano de los muros.

Figura 30. Entrada principal del Hospital Regional 46, IMSS y vista del sistema estructural.

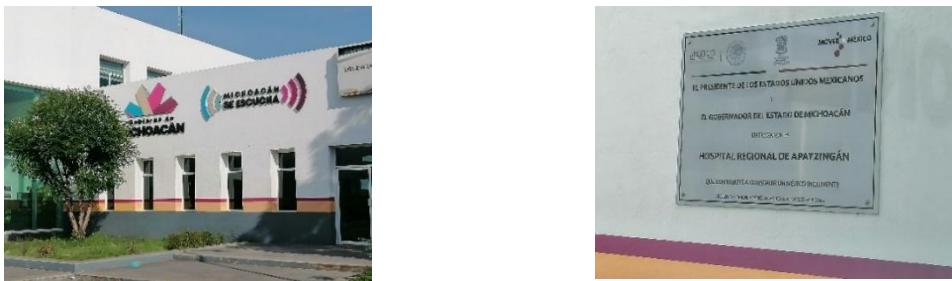
El Hospital Regional de Apatzingán fue inaugurado el 18 de agosto de 2015 (Figura 30) y se ubica en la Av. Constitución de 1814 No. 122, Norte. El hospital provee de atención médica a casi 175 mil habitantes de nueve municipios. Durante el recorrido dentro de las instalaciones, el personal de mantenimiento refirió que sólo en la zona de escaleras los muros se desligaron de las columnas, separándose de ellas, razón por la cual el personal de mantenimiento por indicaciones de un comité de seguridad del hospital, colocó cinta adhesiva para evitar que los muros se colapsaran (Figura 31).

Figura 30. Fachada principal del Hospital Regional de Apatzingán y placa de inauguración.
