## ANÁLISIS DE LOS DAÑOS EN VIVIENDAS Y EDIFICIOS COMERCIALES DURANTE LA OCURRENCIA DEL SISMO DEL 19 DE SEPTIEMBRE DE 2017

## ANALYSIS OF DAMAGES IN HOUSING AND COMMERCIAL BUILDINGS DURING THE OCCURRENCE OF THE EARTHQUAKE OF SEPTEMBER 19, 2017

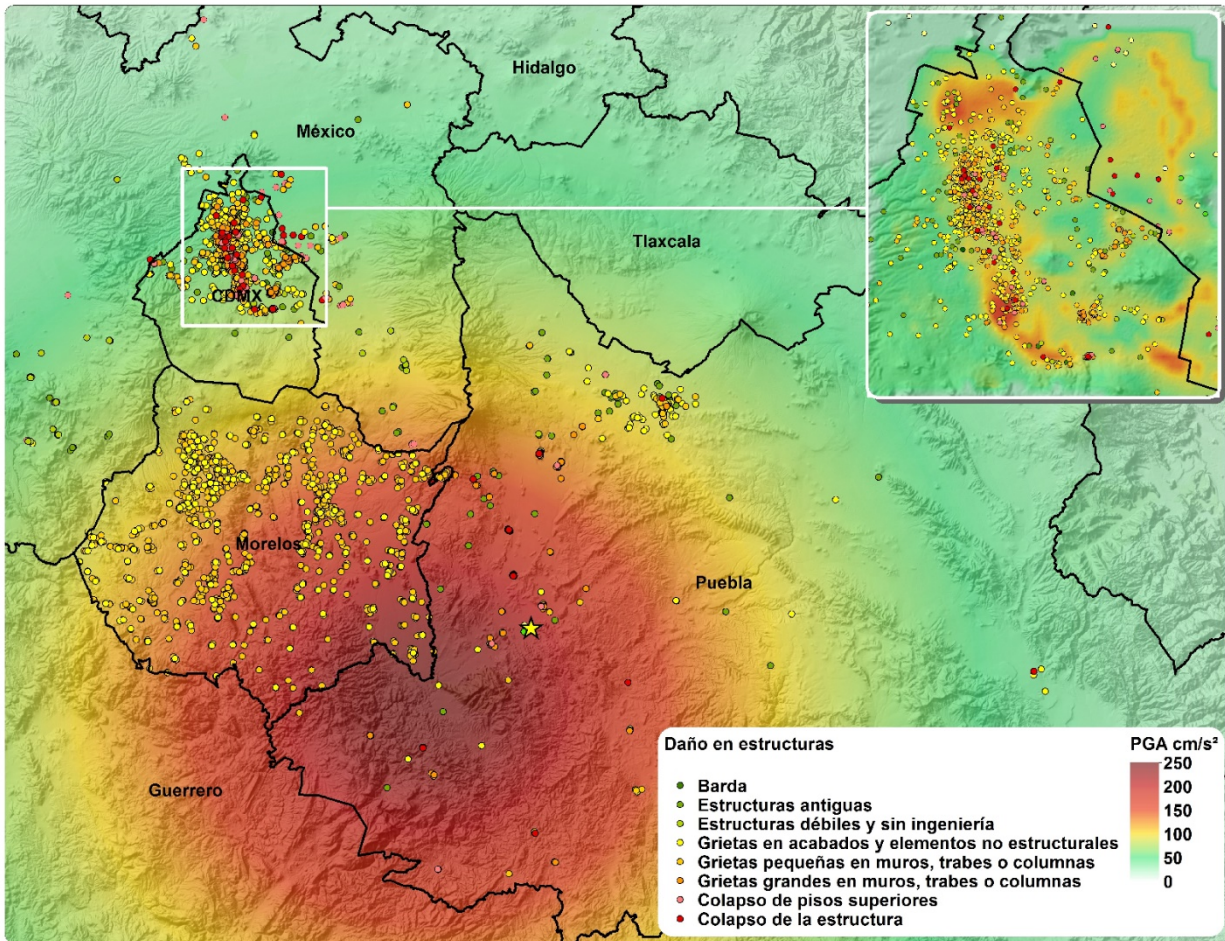
En la figura 6 se presenta un mapa de aceleración del suelo (*PGA* por sus siglas en inglés), obtenido mediante el uso del programa CRISIS (Ordaz *et al.*, 2017). Se puede observar que los valores de intensidad presentados corresponden con los estimados por el Instituto de Ingeniería de la UNAM (IINGEN), en la misma figura además se presentan la totalidad de los edificios con daños contenidos en la base de datos recabada. En la misma figura se puede observar que en la zona del epicentro (marcador de estrella) se alcanzó una intensidad de al menos 250 cm/s<sup>2</sup>, disminuyendo progresivamente y alcanzado en algunas zonas del Estado de México, una intensidad de alrededor de 100 cm/s<sup>2</sup>. También se presentan la localización de los edificios dañados, los cuales están representados como marcadores circulares, en los cuales cada color está asociado a la caracterización de daño presentada en la tabla 1. Se puede observar que en el Estado de Puebla se presentaron daños inclusive fuera de la zona de altas intensidades del sismo, existiendo incluso un colapso. De la misma manera, en el Estado de México se presentaron daños en zonas con intensidades de 50 cm/s<sup>2</sup>. El estado de Morelos también resultó seriamente afectado presentando un gran número de estructuras dañadas. Se puede observar que para el caso de la Ciudad de México existe una gran concentración de los daños de Norte a Sur-este, presentando una gran cantidad de colapsos en la zona centro, en las delegaciones Cuauhtémoc, Benito Juárez y Coyoacán, lo cual corresponde a la zona de terreno blando. Se puede observar también que existieron daños en la zona de terreno firme en las delegaciones Cuajimalpa Álvaro Obregón y La Magdalena Contreras, sin embargo, la mayoría de estos daños corresponden a estructuras sin ingeniería.

Figura 6. Mapa de intensidad (PGA) y de daños causados por el sismo del 19 de septiembre del 2017

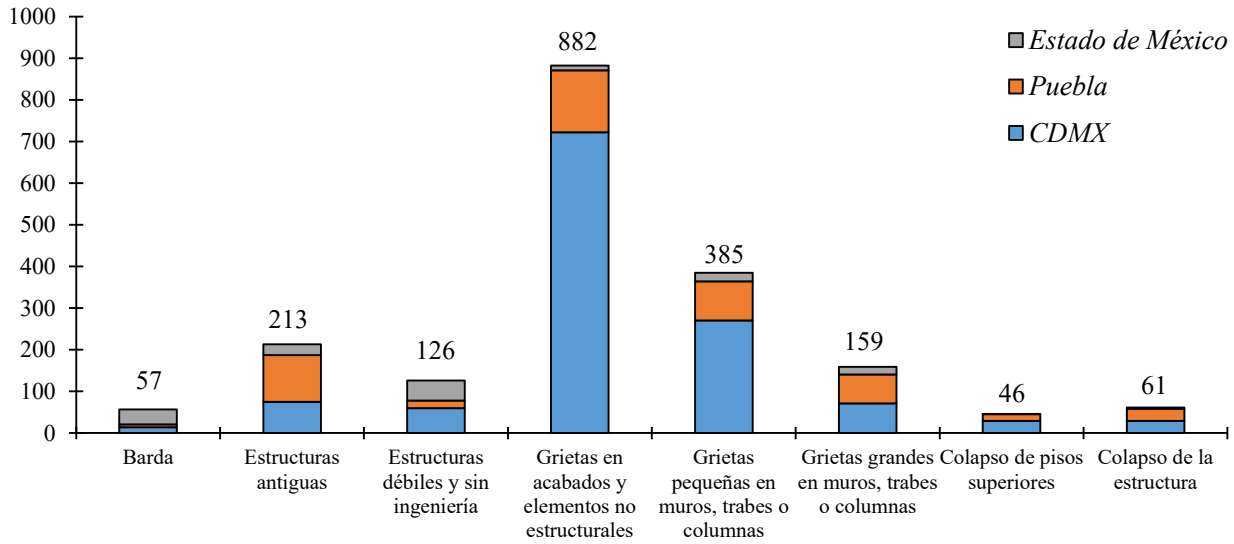
Se logró conformar una base de datos con 1677 registros repartidos de la siguiente manera: 1192 en la CDMX, 384 en el Estado de Puebla y 200 en el Estado de México. Analizando los daños de acuerdo a la caracterización propuesta en la tabla 1 se realizó la figura 7. Se puede observar que se registraron al menos 57 bardas que sufrieron daños durante este sismo, siendo el Estado de México con mayor número de casos. En estructuras antiguas se puede observar que al menos 213 edificaciones resultaron dañadas, como el caso del estado de Puebla donde existe un número considerable de iglesias y construcciones de la época colonial, lo que aunado a la intensidad del sismo ocasionó que de estos tres estados fuera el más afectado en este rubro. Por otro lado, al menos 126 de las estructuras catalogadas como débiles y sin ingeniería resultaron dañadas. De las estructuras con tipos constructivos modernos, se puede observar que al menos 61 estructuras colapsaron totalmente y 46 lo hicieron de manera parcial, siendo la CDMX la entidad con más casos; al menos 159 estructuras resultaron dañadas de gravedad siendo de nuevo la CDMX la que tiene más casos. En la figura 8, se pueden observar algunos ejemplos de los daños presentados.

Figura 7. Número de estructuras dañadas por entidad acorde a la caracterización de daño propuesta en la tabla 1

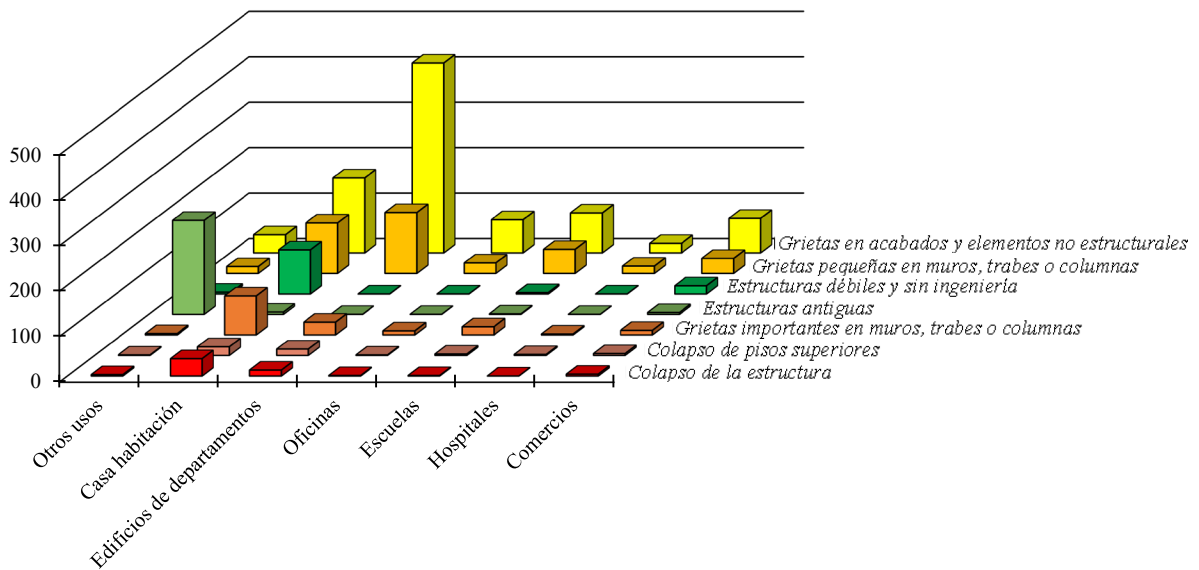
Atendiendo al uso de las estructuras, en la figura 9 podemos observar que el sector vivienda (casa habitación y edificios de departamentos) fue el más afectado, con al menos 1132 registros, lo que representa el 58 por ciento de todas las estructuras analizadas. Se puede observar que las casas habitación tienen un mayor número de estructuras con grietas grandes en elementos estructurales y colapsos totales, en relación con los demás usos considerados. También se observa que un gran número de las casas habitación que resultaron dañadas son estructuras débiles y sin ingeniería, las cuales resultan muy vulnerables ante las fuerzas sísmicas. Los edificios de departamentos presentan un mayor número de estructuras dañadas, sin embargo, la mayoría de estos son daños en acabados o daños leves en elementos estructurales.

Figura 9. Número de estructuras dañadas de acuerdo al uso de la estructura y al estado de daño presentado

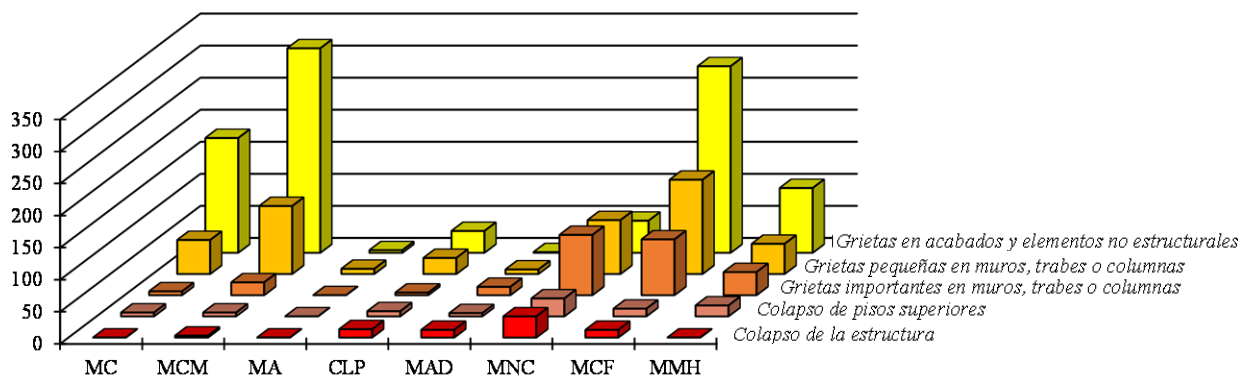
Para analizar los datos a partir del tipo estructural, se hizo la clasificación que se muestra en la tabla 2. La figura 10 muestra la distribución de daños por tipo estructural. Se muestra que hubo muchos daños en estructuras de muros de mampostería confinada (MCF), sin embargo, la mayoría no fueron graves; esto es porque la mayoría de las casas y edificios de vivienda construidos en México tienen este sistema estructural, y no significa que sea vulnerable, al contrario, es un sistema estructural muy resistente ante fuerzas sísmicas. A partir de los datos de los colapsos, se puede observar que las estructuras hechas a base de muros de mampostería no confinada (MNC), muy vulnerables ante fuerzas sísmicas, fueron las que resultaron con un mayor número de casos. Las estructuras hechas a base de losas planas (CLP), una vez más (desde el sismo de 1985 se ha observado esto), fueron las estructuras con peor desempeño en la CDMX, con 21 colapsos (parciales o totales).

Figura 10. Distribución de daños por tipo estructural y estado de daño

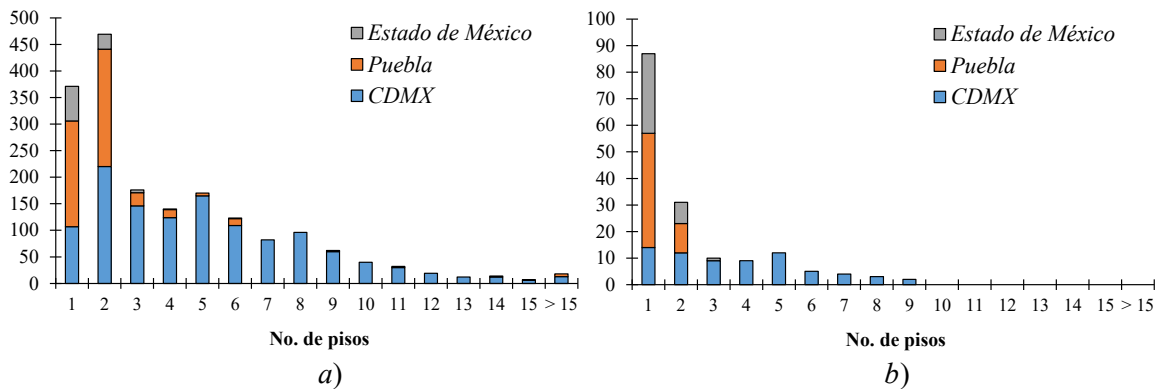
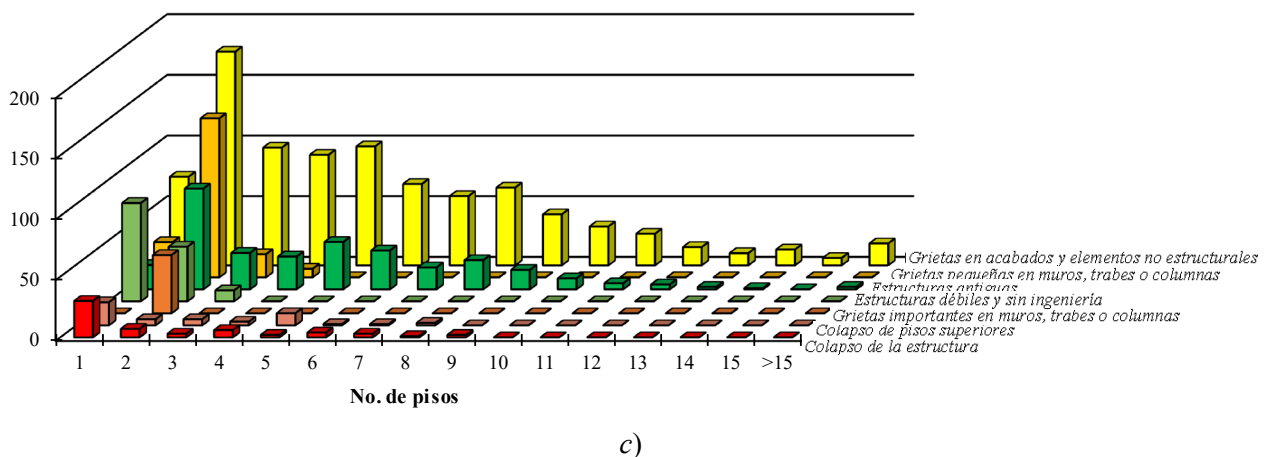
En la figura 11 se presenta la base de datos en función del número de pisos. Se observa que las estructuras con uno y dos niveles fueron las más afectadas, representando más del 45 por ciento. Esto se debe a que son las estructuras más abundantes, no a que sean más vulnerables. También se puede observar que, aunque la mayoría de los daños presentados fue en estructuras de dos niveles, estos en su mayoría no fueron graves. También se puede observar dentro de las estructuras dañadas de uno y dos niveles un alto número de estas pertenece a estructuras antiguas o sin ingeniería, lo que explica en parte los daños.

Figura 11. Distribución de estructuras dañadas por número de niveles: a) toda la base de datos, b) colapsos parciales o totales y c) tipo de daño

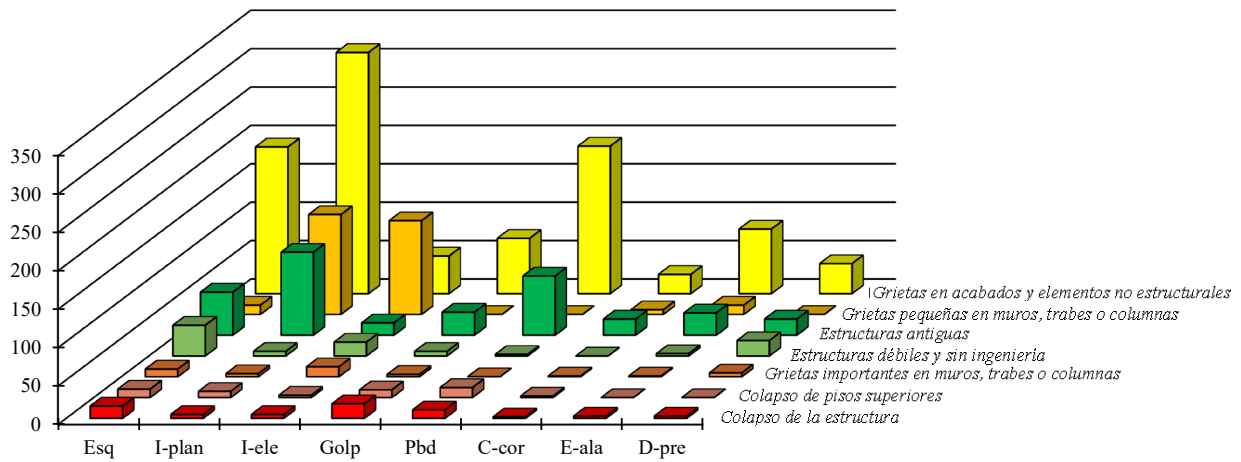
En la figura 12 se muestra la estadística de los daños considerando los agravantes de la tabla 3. En la misma figura se observa que la mayoría de las estructuras dañadas presentan irregularidad en planta (I-plan) o efecto de esquina (Esq), es decir, los efectos de torsión fueron importantes en los daños observados. Por otro lado, se puede observar que las estructuras con planta baja débil (Pbd) también resultaron con un alto número de estructuras dañadas. Por otro lado, el golpeteo (Golp) fue otro factor decisivo que contribuyó a que muchas estructuras colapsaran sobre todo en la CDMX. También se puede ver que la planta baja débil (Pbd), característica que lamentablemente se ha replicado mucho en edificios de departamentos y oficinas por la presencia de estacionamientos y comercios en la planta baja, fue otro factor que contribuyó a que muchas edificaciones sufrieran algún tipo de colapso.

Figura 12. Distribución de estructuras dañadas según el agravante estructural observado

4. En cuanto a los factores agravantes de daño, se pudo observar que los efectos de torsión causados por efectos de esquina e irregularidades geométricas contribuyeron mucho en los daños observados, por otro lado, efectos como el golpeteo y la planta baja débil fueron factores adicionales que contribuyeron de igual manera a que muchas estructuras colapsaran.

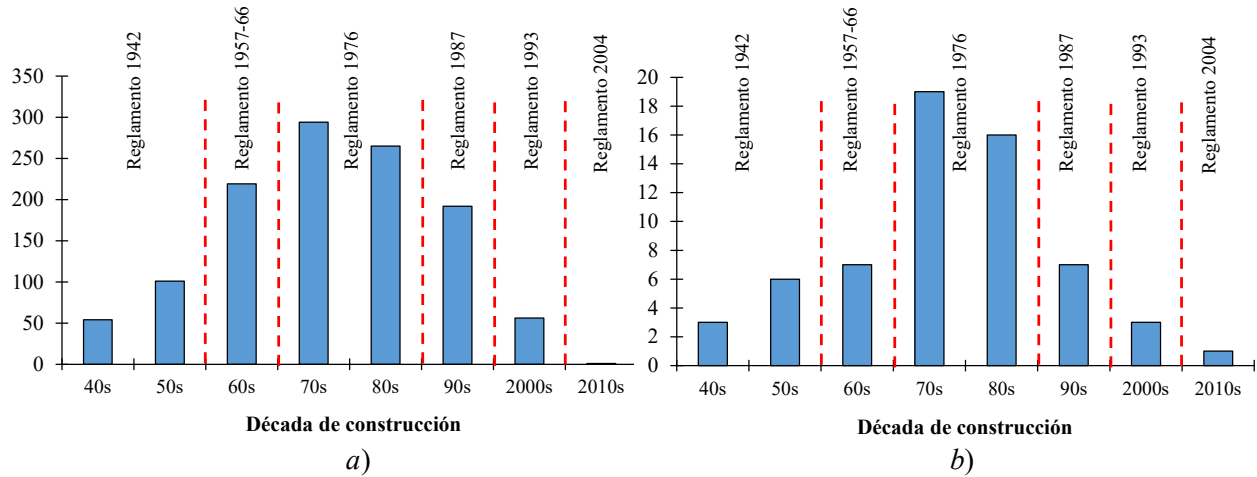
La figura 13 muestra los datos en función de la década en que fueron construidos los edificios en la CDMX. Se puede observar que la mayoría de las estructuras dañadas fueron construidas entre las décadas de los años sesenta y noventas, sin embargo, restringiendo los daños a solo colapsos, es posible observar que las estructuras construidas entre 1970 y 1990 fueron las estructuras que registraron mayor número de colapsos. Durante estas décadas hubo un gran auge en la construcción de edificaciones a base de losas planas, dato que es congruente con el tipo estructural que registró más colapsos en la CDMX durante este

sismo (figura 10). Existen al menos once estructuras construidas después del reglamento de 1987 que colapsaron total o parcialmente, lo que evidencia fallas graves en el diseño o construcción.

Figura 13. Distribución de estructuras dañadas en la CDMX según el año de construcción y el reglamento de construcción vigente para: a) toda la base de datos, b) colapsos parciales o totales

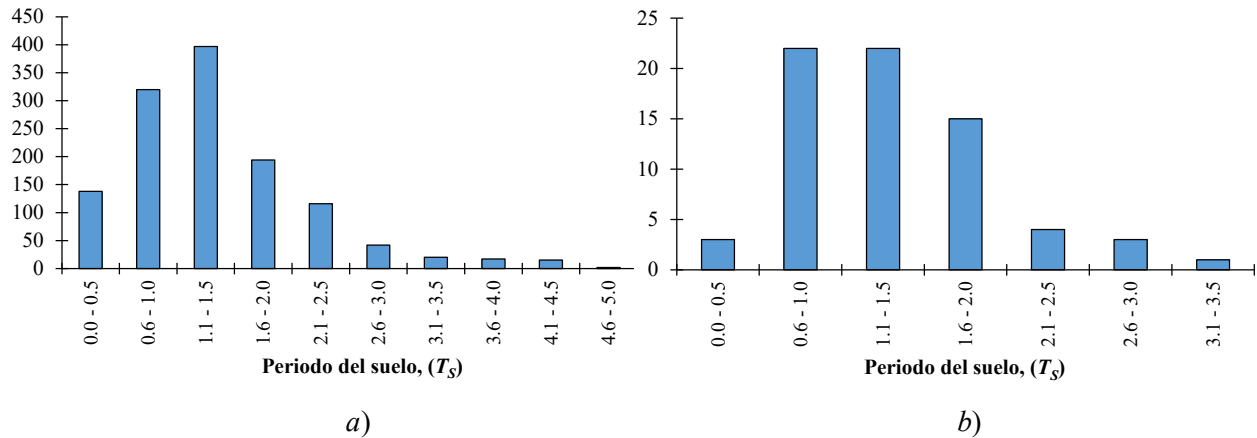
La figura 14 muestra el periodo del suelo ( $T_s$ ), con intervalos de 0.5 s, sobre el que está desplantada cada una de las estructuras dañadas en la CDMX. El 81 por ciento de las estructuras analizadas están en un intervalo de periodos 0.5 a 2.0 segundos, mientras que el 85 por ciento de las estructuras colapsadas se encontraba en esas zonas. Esto es un reflejo de que la intensidad del movimiento fue muy fuerte en estos intervalos, y de que la intensidad es la suma de las ondas propias de un sismo relativamente cercano de magnitud intermedia con la respuesta del suelo justamente con esos valores de periodos.

Figura 14. Distribución de estructuras dañadas en la CDMX según el periodo del suelo para: a) toda la base de datos, b) colapsos parciales o totales

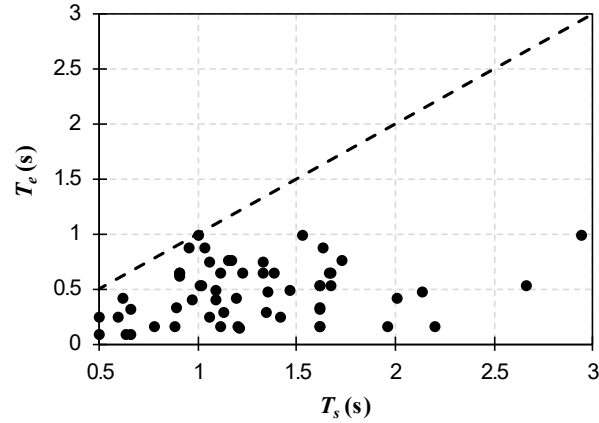
Mediante el uso de ecuaciones empíricas se estimó el periodo fundamental de vibración ( $T_e$ ) de las estructuras contenidas en la base de datos de acuerdo a su tipo estructural, tales como estructuras de mampostería (Muriá, 1995), marcos de concreto (Goel y Chopra, 1997), marcos de acero (Young y Adeli; 2014) y marcos de concreto con muros de relleno (Panagiotis A et al., 2015). Así se pudo obtener una relación entre el periodo del suelo y el periodo fundamental de la estructura. En la figura 15 se observa que el período  $T_e$  de las estructuras que resultaron colapsadas (marcadores circulares) se encuentra por debajo del valor de  $T_s$ , esto indica que otras circunstancias tales como los factores agravantes pudieron haber adquirido una mayor relevancia en los daños observados. Es necesario aclarar que en este análisis, las

ecuaciones empíricas utilizadas para la estimación de los periodos fundamentales de vibración de las estructuras analizadas corresponden a estructuras que permanecen en el rango elástico, es decir, estructuras que no han sufrido daño, no obstante, cuando las estructuras comienzan a dañarse (caso de las estructuras analizadas) su periodo de vibrar se degrada, haciéndolas más flexibles y en la mayoría de los casos, llevándolas a sufrir demandas de aceleración superiores.

Figura 15. Estructuras colapsadas en la CDMX según la relación periodo elástico de la estructura ( $T_e$ ) y periodo del suelo ( $T_s$ )

6. Para el caso de la CDMX, se observó que los efectos de resonancia sobre las estructuras colapsadas no fue un factor determinante en los daños observados, ya que las relaciones entre el periodo de la estructura y el suelo resultan menores que la unidad. Además, existen en la zona de daños miles de estructuras similares a las dañadas que no sufrieron daño, por lo que las fallas no pueden ser atribuidas a la resonancia.

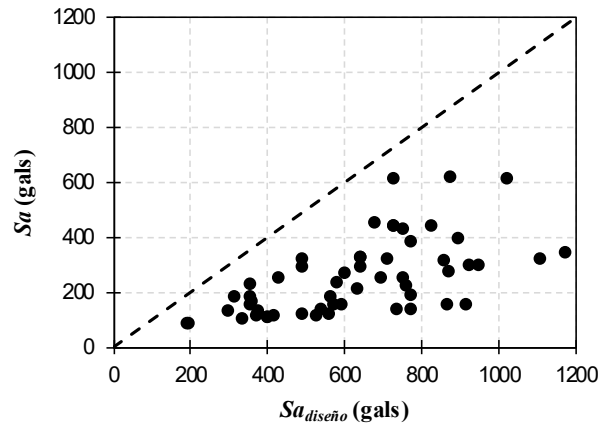
Con la finalidad de conocer las diferencias entre las demandas que produjo el sismo sobre las estructuras colapsadas y las aceleraciones de diseño contempladas por el reglamento vigente durante la ocurrencia del sismo (Gobierno del Distrito Federal, 2004), se estimaron las demandas sísmicas sobre estas estructuras a través de mapas de aceleración espectral del IINGEN. Mientras, las aceleraciones de diseño se estimaron mediante el cálculo de las ordenadas espectrales correspondientes al periodo de fundamental de la estructura analizada según las ecuaciones proporcionadas en el Apéndice A de las Normas Técnicas Complementarias para Diseño por Sismo 2004 (NTC-S 2004) (Gobierno del Distrito Federal, 2004); dichas ordenadas espectrales corresponden al espectro elástico sin reducción por sobrerresistencia. En la figura 16 se observa que las demandas sísmicas que sufrieron todas las estructuras colapsadas, se encuentran por debajo de los valores de aceleración de diseño que proponían las NTC-S 2004 (Gobierno del Distrito Federal, 2004); por lo tanto, se podría concluir, que todas las fallas observadas fueron causadas por un mal diseño o una mala ejecución.

Figura 16. Estructuras colapsadas en la CDMX según la relación de la aceleración espectral en el sitio de la estructura contra la aceleración de diseño indicada por las NTC-S 2004

7. Comparando las demandas de aceleración que el sismo produjo en las estructuras colapsadas con las aceleraciones de diseño proporcionadas en el reglamento vigente, se pudo observar que, en todos los casos, las demandas estuvieron por debajo de las aceleraciones de diseño, lo que también permite concluir que estas estructuras pudieron haber tenido un mal diseño o una mala ejecución de la obra, lo que ocasionó que estas estructuras fallaran.
