## COMPORTAMIENTO DE ESTRUCTURAS DE ACERO DURANTE LOS SISMOS DE SEPTIEMBRE DE 2017

## BEHAVIOR OF STEEL STRUCTURES DURING EARTHQUAKES OF SEPTEMBER 2017

### **EDIFICIO EN LA COLONIA EX HACIENDA COAPA**

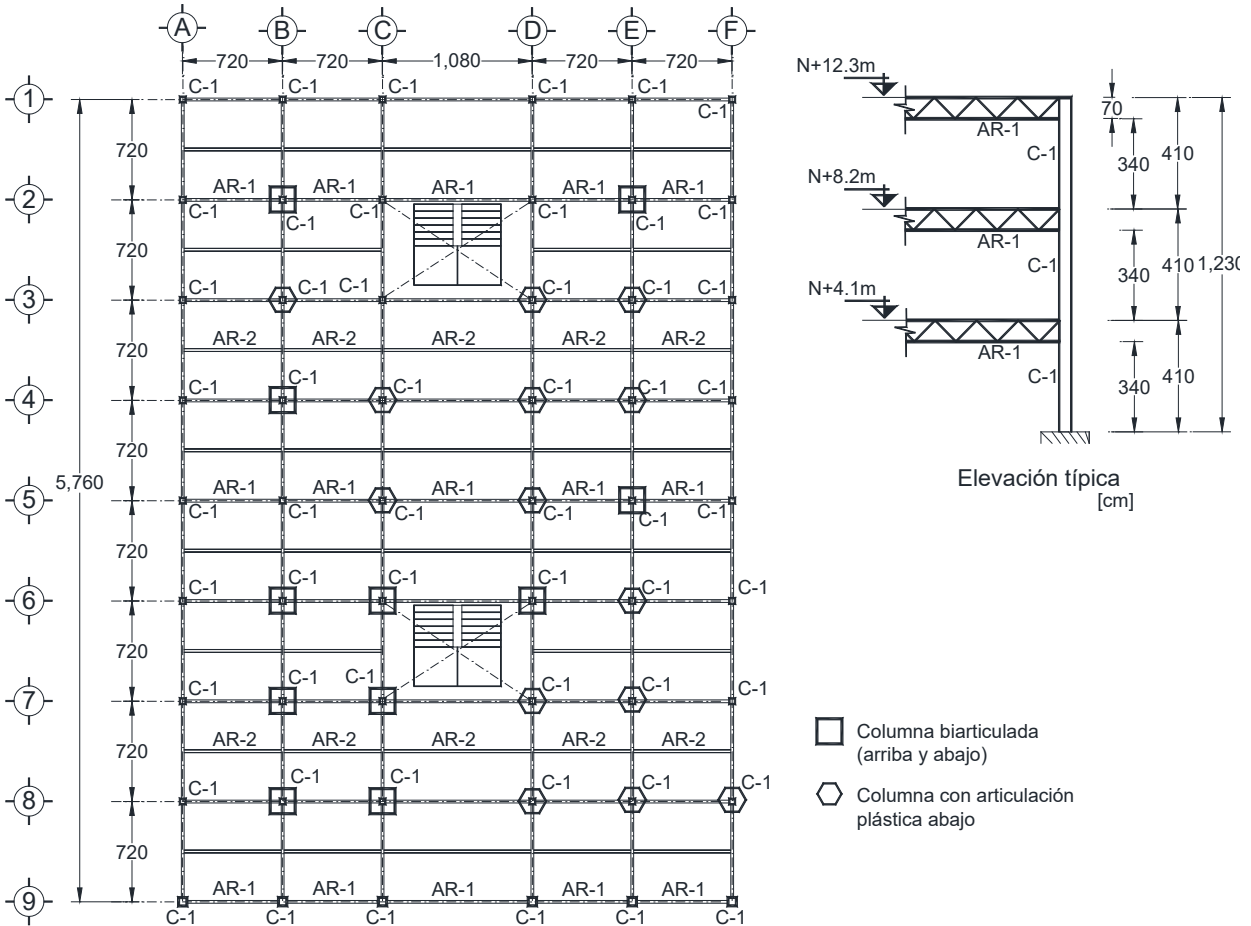
Figura 1. Detalles estructurales de edificio en la Colonia Ex Hacienda Coapa

En la figura 1 se muestran una planta de la estructura y algunos detalles estructurales. Debido a que los propietarios no tenían planos, la discusión de este artículo se centra en levantamientos detallados realizados por los autores en varias visitas posteriores al sismo. Todas las columnas eran de sección cuadrada de 40 cm x 40 cm formada por cuatro placas de 1.27 cm de espesor unidas con cordones de soldadura longitudinales. La sección de la columna es compacta ( $b/t = 29.5$ ) conforme a las Normas Técnicas Complementarias para el Diseño y Construcción de Estructuras de Acero (NTC-DCEA-17), que se estimó como acero tipo A36. Además, el elemento resulta ser robusto con una relación de esbeltez igual a  $kL/r = 21.5$ .

El daño relacionado con las articulaciones plásticas generadas en las columnas de planta baja ocasionó un acortamiento que se relacionó con deformaciones residuales. Por esta razón, se efectuó una exploración más detallada por los ingenieros locales y los autores unos días después del sismo. Con este fin, se removieron los paneles de tablaroca y se identificó un gran número de columnas con daño estructural importante en planta baja (figura 4). En algunos casos, las columnas solo tenían daño en la parte inferior, pero se registraron casos con articulaciones plásticas en ambos extremos de las columnas. La articulación superior ocurrió justo debajo de la unión de la columna con la trabe de alma abierta. En la figura 1 se muestra la localización de las columnas dañadas en la planta baja del edificio.

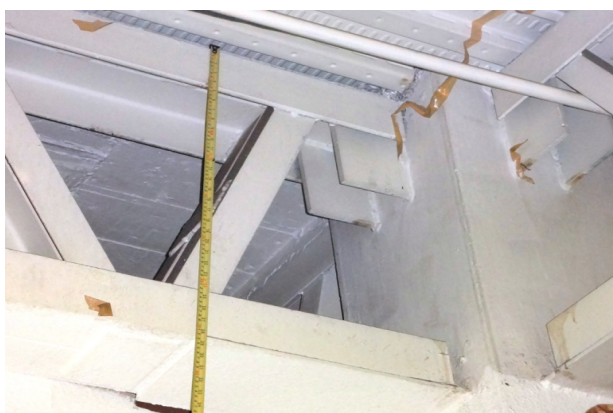
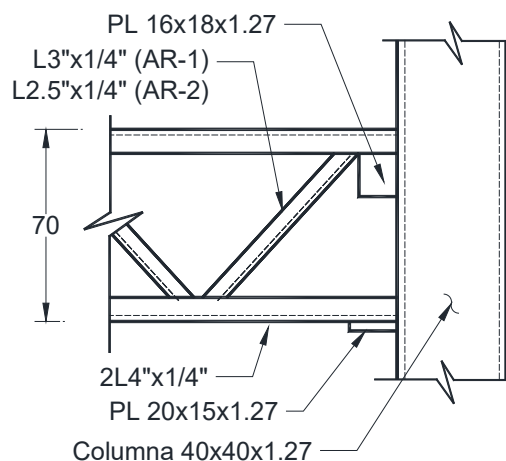
Figura 2. Conexión típica trabe - columna

La unión entre la viga de alma abierta y las columnas se efectúa mediante dos placas verticales de 1.27 cm (1/2") unidas a las cuerdas superiores con soldadura corrida de filete de 6 mm y mediante placas de asiento en las cuerdas inferiores como se muestra en la figura 2. En el momento de escribir este artículo, el edificio aún estaba en una etapa de discusión con la aseguradora, por lo que no fue posible establecer si las columnas tenían algún refuerzo interior en la conexión de las cuerdas para reforzar la zona de la unión.

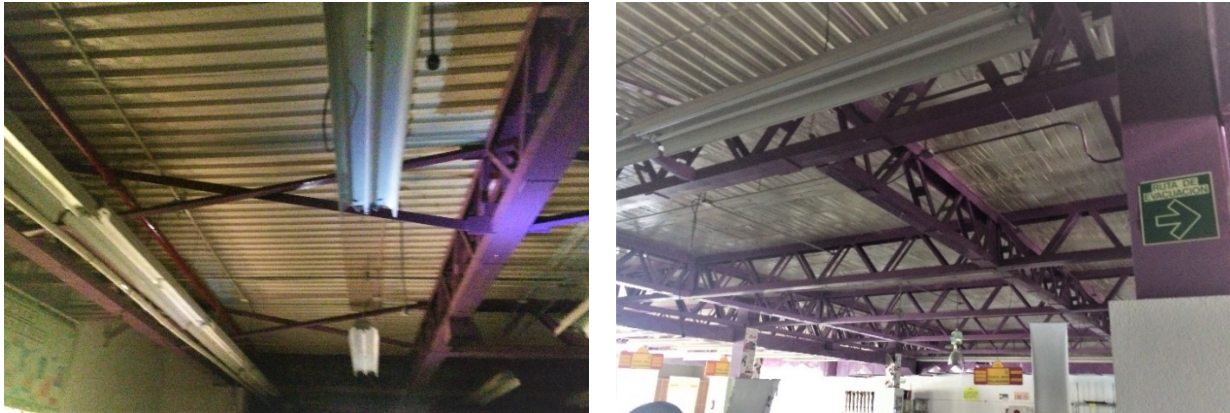
a) Detalle de arriostramientos laterales      b) Vista de traves principales y secundarias  
 Figura 9. Detalles de las armaduras planas

Por esto, el sistema de la armadura plana formada por los ángulos soldados y unidos rígidamente a la losa, debieron actuar en forma compuesta como un elemento con una alta rigidez axial y debió incrementar las demandas flexionantes sobre las columnas. Por lo anterior, la respuesta del sistema se aproximó más a un marco rígido que a un marco con armaduras planas, donde la respuesta debía ser liderada por la fluencia del segmento especial. La respuesta de la armadura plana se debe explicar en parte a que el segmento especial no estaba claramente definido en el diseño original de la estructura y a los refuerzos para evitar el pandeo lateral de las traveses (figura 9a) y la existencia de armaduras secundarias (figura 9b).

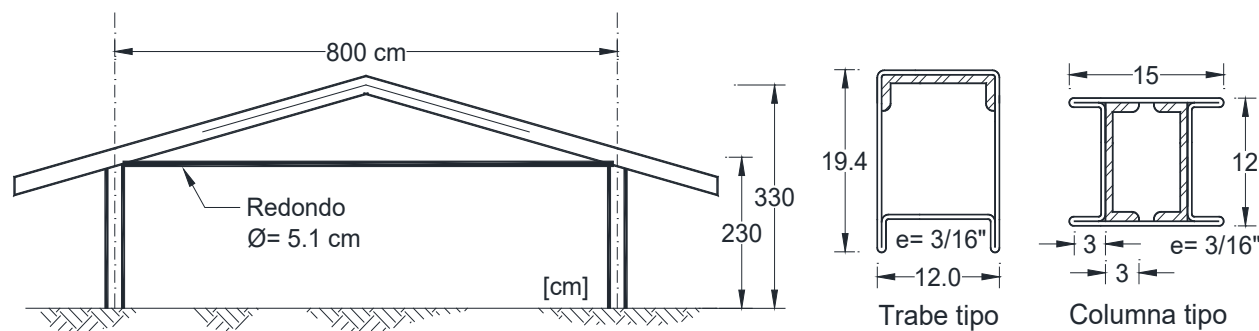
Figura 11. Elevación típica y detalles de las estructuras conforme al catálogo del CAPFCE

El sistema estructural está compuesto por marcos de acero estructural resistentes a momento. Las secciones transversales de columnas, vigas y puntales se componen con placas de acero dobladas como se muestra en la figura 11. En particular, las columnas principales de estos marcos se forman con un canal unido mediante una placa delgada a través de una soldadura vertical de 4 mm aproximadamente. Además, con el propósito de rigidizar el sistema en la parte superior de las columnas, las estructuras tipo tienen un redondo de 5 cm (2 pulgadas) de diámetro (figura 12). En la parte inferior de las columnas no era visible una placa base, sino que las columnas están ahogadas en el concreto del sistema de piso.
