COMPORTAMIENTO DE TEMPLOS COLONIALES EN EL SISMO DEL 7 DE SEPTIEMBRE DE 2017 EN CHIAPAS

PERFORMANCE OF COLONIAL TEMPLES DURING THE EARTHQUAKE OF SEPTEMBER 7, 2017 IN CHIAPAS

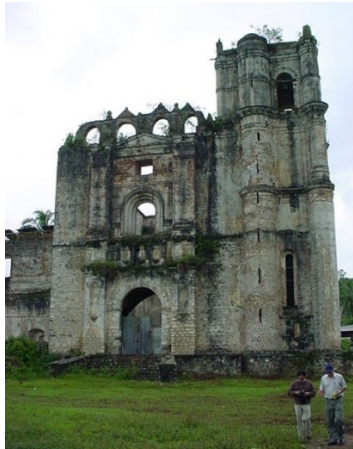
Figura 13. Templo de Santo Domingo en Tecpatán

El conjunto conventual ha recibido varias intervenciones especializadas parciales desde 1974. En la actualidad está ocupado en algunas áreas restauradas. El grado de deterioro es variable, algunas zonas del templo y del convento están en ruinas. El templo conserva la fachada y muros de la nave principal, pero el sistema de techumbre está destruido. La torre principal de la fachada muestra una configuración muy robusta, lo cual puede inferir que sufrió daños en sismos históricos y fue rehabilitada confinándola con material similar al original, una alternativa utilizada en otros templos. Esto lo hace muy robusta con relación a la arquitectura para este tipo de edificación colonial (figura 13). Las intervenciones estructurales más recientes están enfocadas a la rehabilitación de la estructura del convento utilizando diferentes soluciones.

En los últimos años, se desarrolló un programa muy ambicioso de intervención del templo y el convento que pretende una restauración integral. Se realizaron modelos con elemento finito de la estructura para analizar su comportamiento, además se propuso realizar la instrumentación permanente del edificio. El proyecto de intervención pretende conservar en lo posible la configuración estructural original de la edificación.

En la última restauración del cuerpo de dos niveles de acceso al convento se implementó un sistema de tensores inmersos en las bóvedas que conectan las columnas a la altura de los riñones de la arquería. Los elementos tensores consisten en un sistema de barras de acero sólidas dentro de un elemento tubular que permite trabajar tanto en tensión como en compresión. Este sistema ha trabajado de manera eficiente ya que no se han detectado daños en sismos importantes (figura 14).
