Respuesta sísmica medida y calculada de un edificio de concreto, sometido al sismo de San Salvador de octubre 10, 1986

Freddy Zurita y Roberto Meli ***

Un edificio de concreto de ocho pisos instrumentado con acelerógrafos en sótano, primer piso y azotea soportó el sismo de San Salvador de octubre de 1986 sufriendo sólo ligeros daños no estructurales. La aceleración máxima registrada en la base fue 0.47g y en la azotea 0.91g.

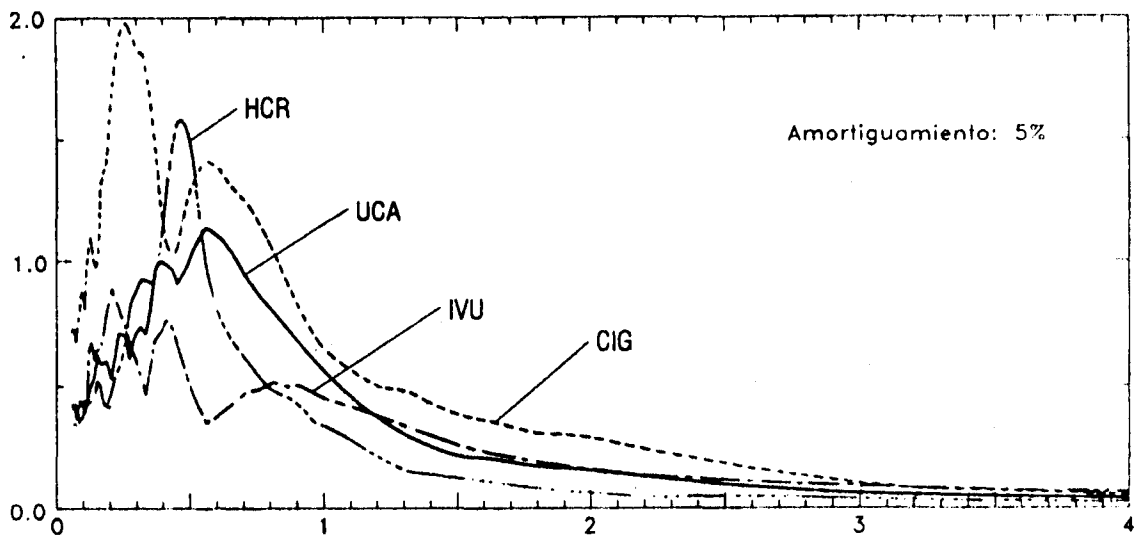
Figura 2. Espectros de Respuesta para Cuatro Estaciones Sísmicas

La Figura 2 muestra espectros de respuesta para amortiguamiento de 5% de algunos registros obtenidos en diferentes sitios. Se aprecia que las aceleraciones espectrales presentan un pico que excede a la gravedad para periodos que varían entre 0.2 y 0.6 segundos, según el sitio.

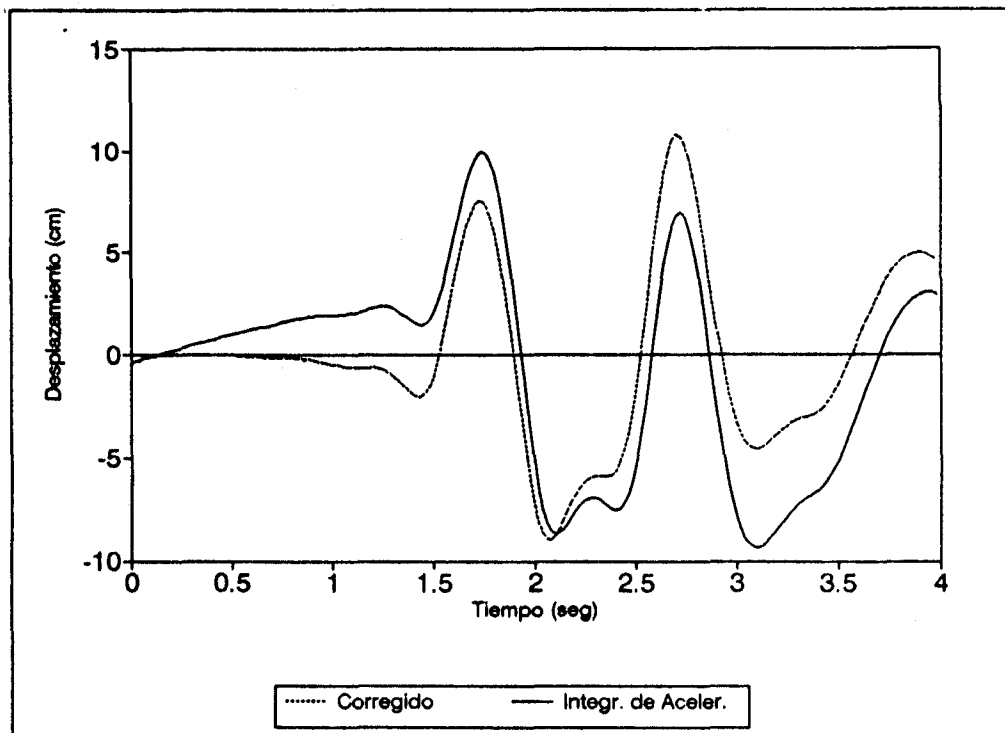
Figura 6. Historia de Desplazamientos Registrados en el Nivel Azotea

En la Figura 6 se presenta la historia de desplazamientos en la Azotea obtenidos de la integración del acelerograma respectivo. Se aprecia que la gráfica de desplazamientos tiene una pendiente inicial que revela que probablemente la corrección hecha al acelerograma original no fue la adecuada. Si se elimina esa pendiente, se obtiene la gráfica mostrada en la misma figura, de la que se desprende que el desplazamiento máximo del edificio en dirección N-S fue 10.75 cm.

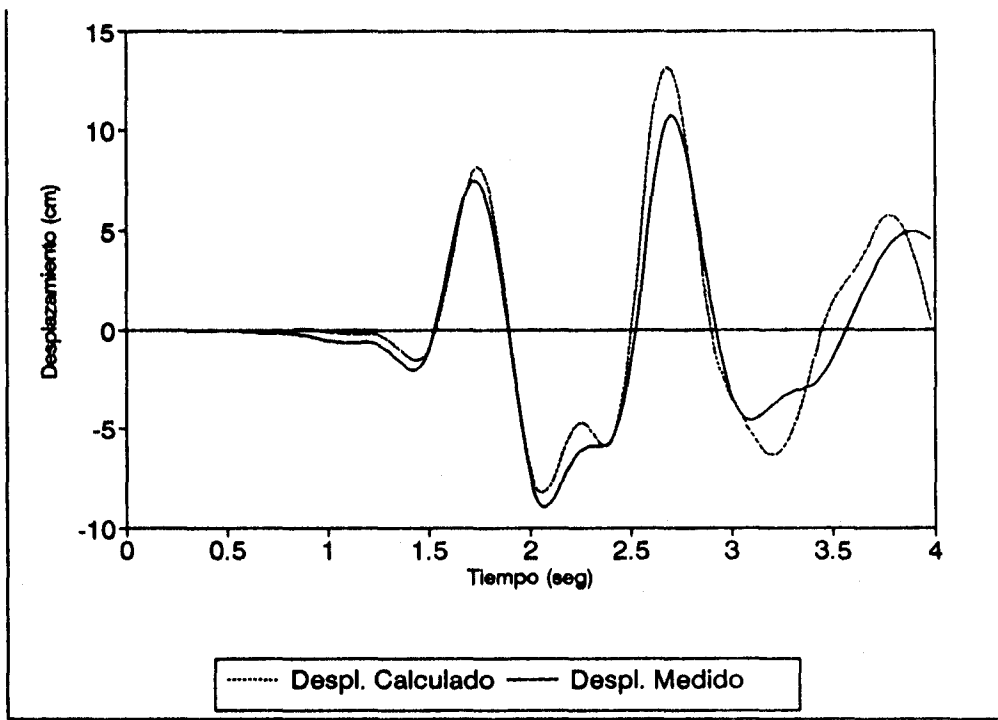
Figura 9. Comparación de las Historias de Desplazamientos Medidos y Calculados, con Análisis Elástico, para el Nivel Azotea

Se realizó un análisis paso a paso del modelo, sometido en su base al acelerograma registrado en el sótano del edificio. Se adoptó un amortiguamiento de 5%, por ser el valor comúnmente utilizado para edificios de este tipo y porque fue el que dio resultados más apegados a la respuesta medida. Se determinaron los desplazamientos de Azotea y Primer Nivel con respecto a la base. La Figura 9 muestra la comparación de las historias de desplazamientos calculados y medidos (corregidos con el criterio descrito en el Capítulo 2). Se aprecia una coincidencia casi total. Para el Nivel 1 la semejanza es buena, pero menos precisa.

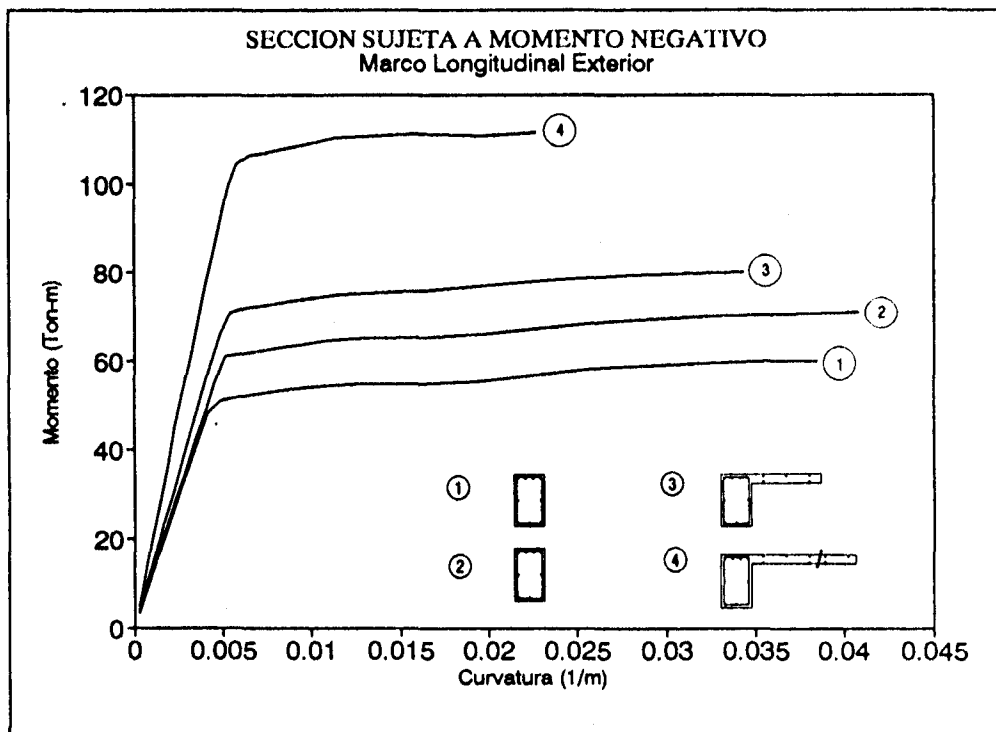
Figura 12. Relaciones Momento-Curvatura para una Viga del Marco Exterior Considerando: Valores Nominales y "Reales" del Comportamiento del Acero y del Concreto, el Efecto de una Velocidad de Deformación Unitaria Elevada y Distintos Anchos Efectivos de Contribución de Losa

La losa de concreto colada monolíticamente con la viga contribuye a la resistencia en flexión mediante un trabajo conjunto como viga en T. Se ha comprobado experimentalmente que el ancho de losa que puede considerarse como patín de la viga crece con el nivel de carga, y que, para grandes deformaciones, el refuerzo de la losa en todo su ancho, de centro a centro de claro, llega a contribuir a la resistencia de la viga. Se consideró que para el caso en cuestión no se habían presentado deformaciones y agrietamientos que permitiesen a la losa contribuir en todo su ancho; por ello se tomó un ancho de losa cercano al que usualmente se considera como patín de viga T e igual para todos los casos a 90 cm a cada lado del alma de la viga. Como valor de referencia se analizó también la opción de contribución del patín total de centro a centro. La Figura 12 muestra las relaciones momento-curvatura de una sección típica de viga, calculadas con distintas hipótesis, para momento negativo y positivo respectivamente. Como referencia se toma la curva obtenida para la sección rectangular con propiedades "nominales". Cuando se consideran las propiedades "esperadas" los momentos de fluencia positivo y negativo aumentan en 19.5 y 24%, respec-

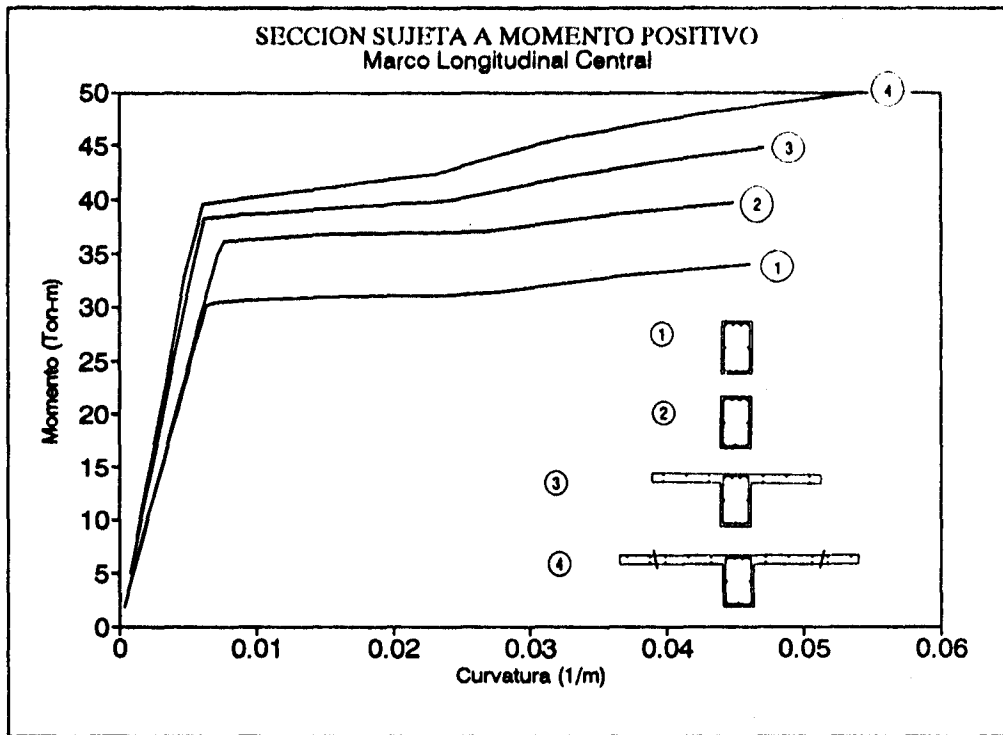
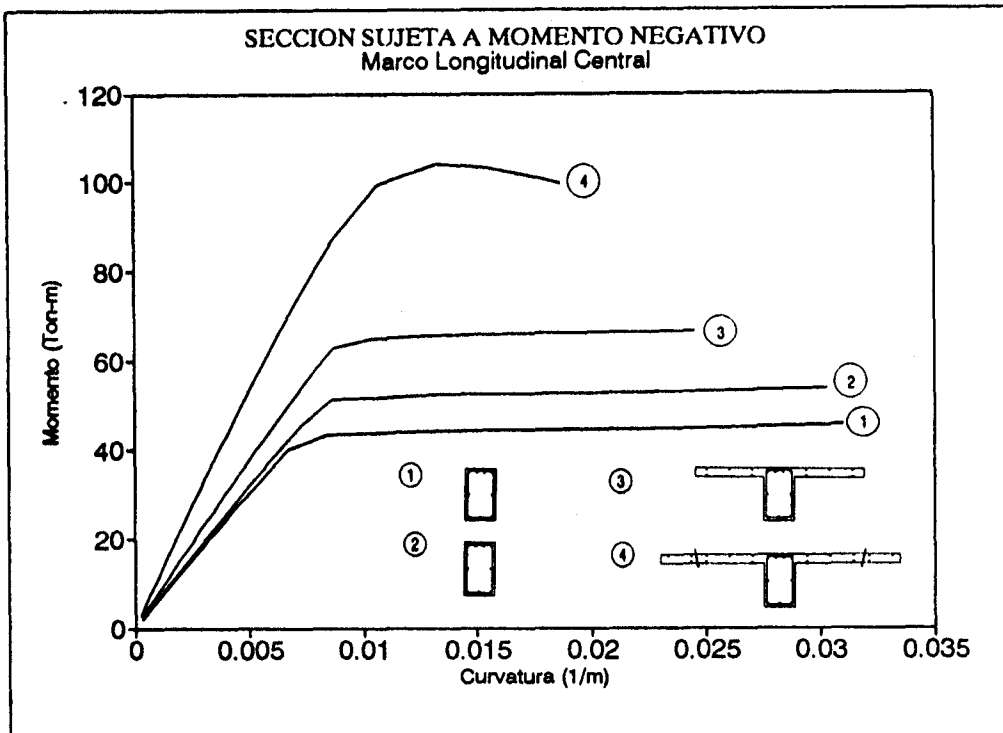
Figura 13. Relaciones Momento-Curvatura para una Viga del Marco Interior Considerando: Valores Nominales y "Reales" del Comportamiento del Acero y del Concreto, el Efecto de una Velocidad de Deformación Elevada y Distintos Anchos Efectivos de Contribución de Losa

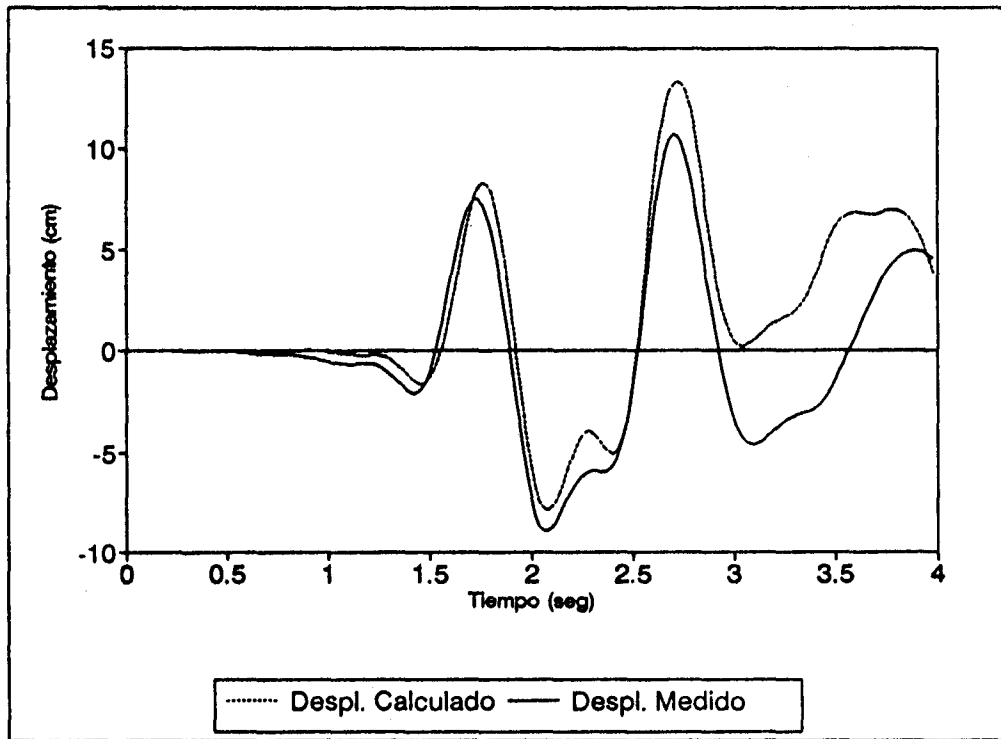
Figura 14. Historias de Desplazamientos Medida y Calculada con un Análisis no Lineal Considerando Sobrerresistencia
