CAMBIOS EN LAS PROPIEDADES DINÁMICAS DE UN EDIFICIO EXPERIMENTAL MEDIANTE EL ANÁLISIS DE VIBRACIÓN AMBIENTAL Y VIBRACIÓN FORZADA

CHANGES IN THE DINAMIC PROPERTIES OF AN EXPERIMENTAL BUILDING BY THE ANALYSIS OF AMBIENT AND FORCED VIBRATION

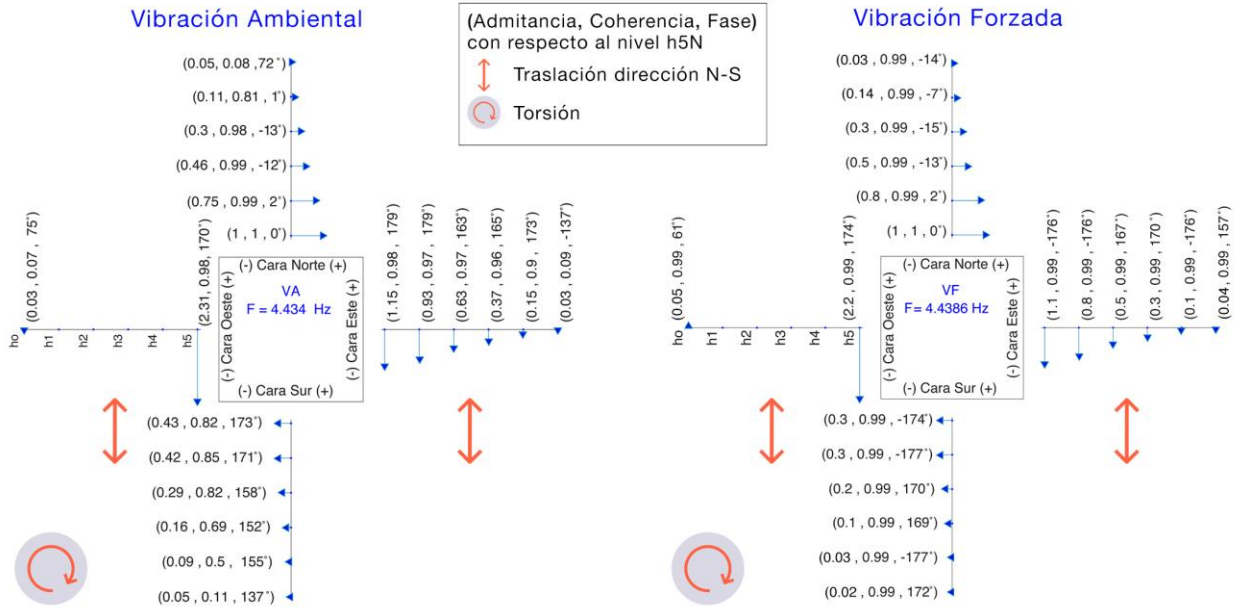
Figura 12. Respuesta del edificio sin daño para la componente espectral de vibración ambiental (VA; panel izquierdo) y de vibración forzada (VF; panel derecho) a 4.43 Hz.

Los espectros para la frecuencia de 4.43 Hz (Figura 12), muestran cualitativamente dos formas modales: un primer modo traslacional en la dirección Norte-Sur y un modo torsional. Note que los valores de admitancia, coherencia y fase en h5N son siempre (1,1,0), para indicar de manera redundante que todos los espectros cruzados se hicieron con respecto al nivel 5 de la cara Norte.

Como se puede apreciar en las Figuras 11 a 14, las frecuencias características y las formas modales correspondientes, obtenidas mediante el análisis de vibración ambiental y vibración forzada, son prácticamente iguales y describen adecuadamente las formas modales del edificio. Sin embargo, por motivos de simplicidad, en adelante se presenta únicamente el análisis de los registros de vibración ambiental.

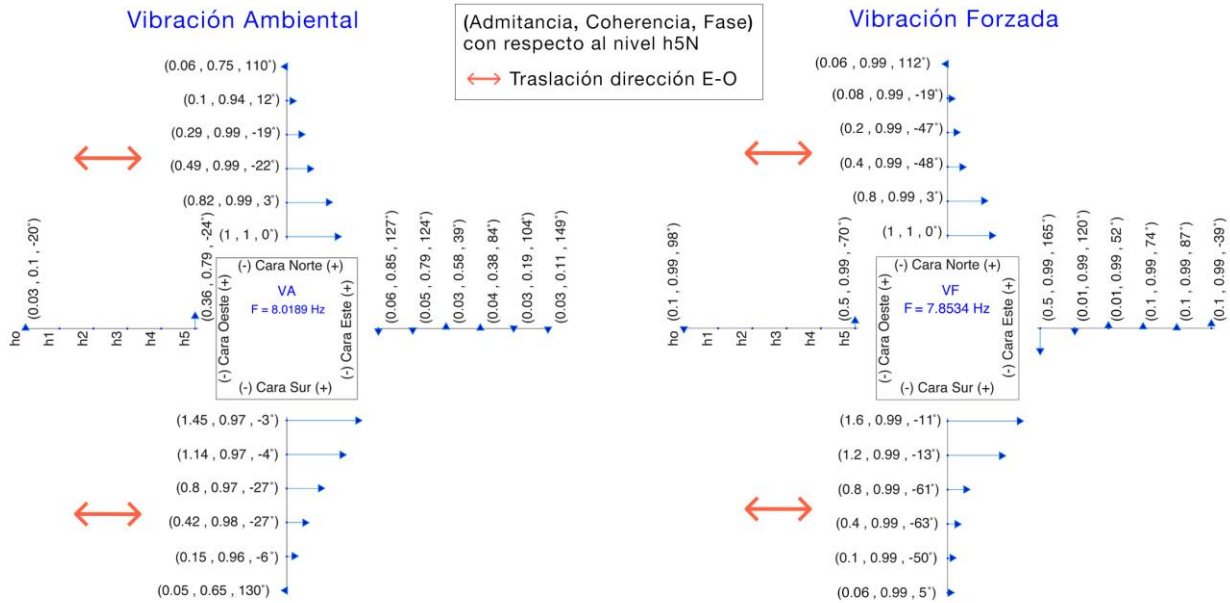
Figura 14. Respuesta del edificio sin daño para la componente espectral de vibración ambiental (panel izquierdo) a 8.01 Hz; y de vibración forzada (panel derecho) a 7.85 Hz.

En la frecuencia de 6.79 Hz (Figura 13), se observa un primer modo traslacional en la dirección Este-Oeste, y en la frecuencia de 8.01 Hz se corrobora la existencia un modo compuesto por torsión y traslación en la dirección Este-Oeste (Figura 14).

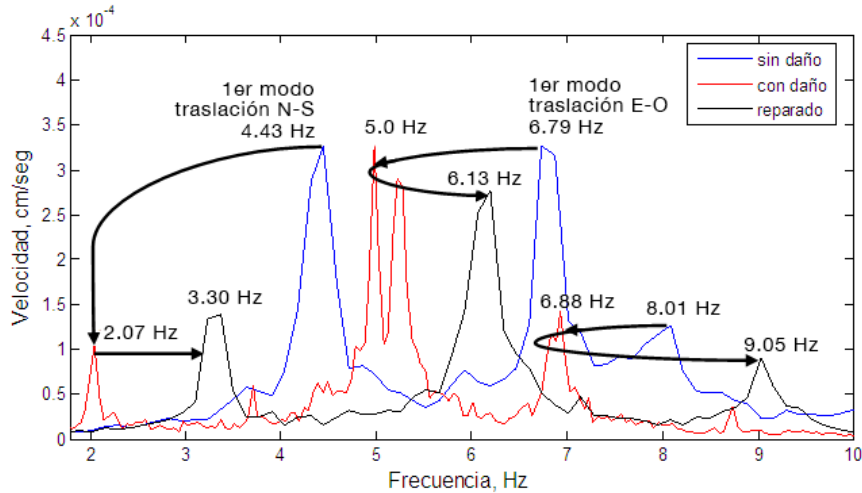
Figura 15. Espectros de amplitud de las observaciones de vibración ambiental del nivel 5 de la cara norte del edificio en sus tres etapas: sin daño, con daño y reparado, respectivamente. Las flechas indican el cambio en la frecuencia de cada uno de los modos normales del edificio.

El primer modo traslacional en la dirección Norte-Sur, frecuencia de 4.43 Hz, disminuye a 2.07 Hz después de que el edificio fue dañado, y aumenta a 3.30 Hz una vez que el edificio fue reparado o reforzado. Este mismo comportamiento sucede con el modo traslacional en la dirección Este-Oeste en la frecuencia de 6.79 Hz, cuya frecuencia disminuye a 5.0 Hz en el edificio con daño y aumenta a 6.13 Hz en el edificio reparado. El modo de mayor frecuencia (8.01 Hz) en el edificio sin daño corresponde a un modo traslacional de baja amplitud en la dirección Este-Oeste. Este modo no se aprecia en el edificio con daño y en cambio se aprecia un modo torsional en la frecuencia de 6.88 Hz; y un modo torsional de mayor frecuencia (9.05 Hz) en el edificio reparado.

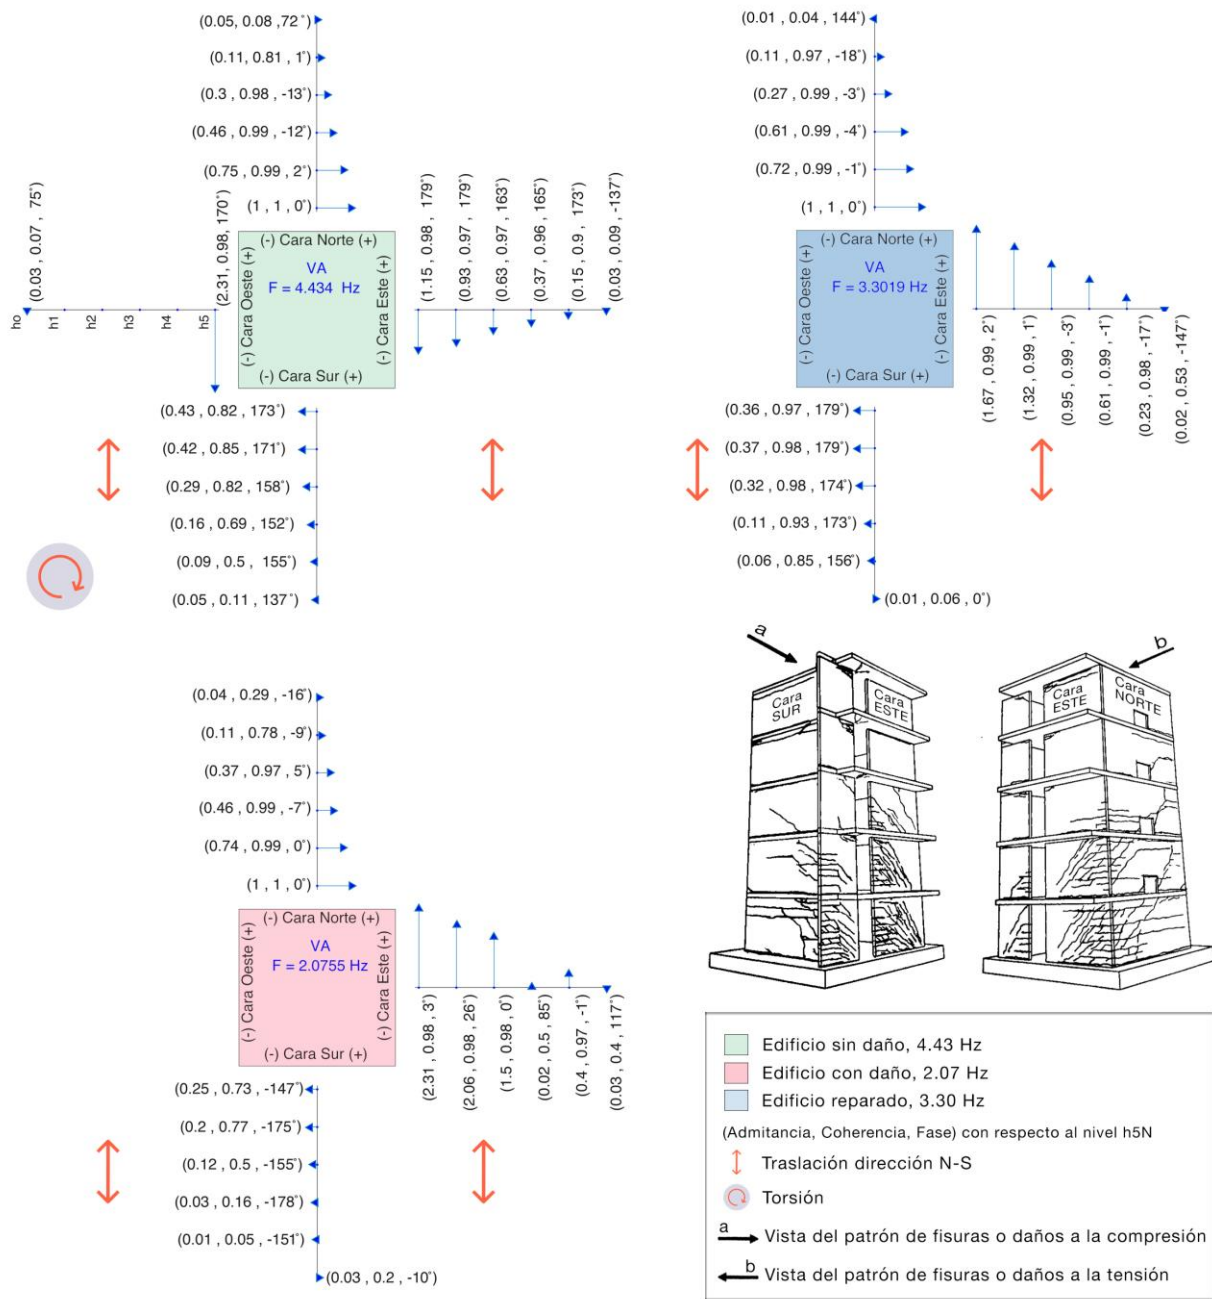
Figura 16. Primer modo traslacional en la dirección Norte-Sur en el edificio sin daño (4.43 Hz), con daño (2.07 Hz) y reparado (3.30 Hz), para la componente espectral de vibración ambiental. El esquema del edificio muestra el patrón de fisuras o daños debido a los actuadores hidráulicos (Seible et al., 1994).

Con la finalidad de identificar los niveles del edificio en donde se presenta el mayor daño se hace énfasis en observar la forma modal en la frecuencia de 4.43 Hz en la cara Este del edificio sin daño (Figura 16), para contrastarla con la forma modal correspondiente del edificio con daño, en donde se aprecia cómo se amplifica la amplitud relativa en los niveles h3, h4 y h5, y cómo se presenta un “nodo” en el nivel h2 de la cara Este, nivel en donde la coherencia disminuye de 0.96 en el edificio sin daño a 0.5 en el edificio con daño. En la misma Figura se hace notar cómo los mayores daños infringidos al edificio por tensión y compresión se registraron entre los niveles h0, h1 y h2, en la cara Este, debido a que la pared de reacción de los actuadores hidráulicos se localiza paralela a la cara Norte del edificio. Una vez reparado el edificio experimental, se aprecia cómo se recupera la forma del primer modo traslacional Norte-Sur en la cara Este, sin embargo, su frecuencia correspondiente se recupera solamente hasta los 3.3 Hz, lo que indica que se ha recuperado la rigidez, pero no en su totalidad. De hecho, Seible et al., (1994), indica que se logró una recuperación del 50% de la rigidez original.

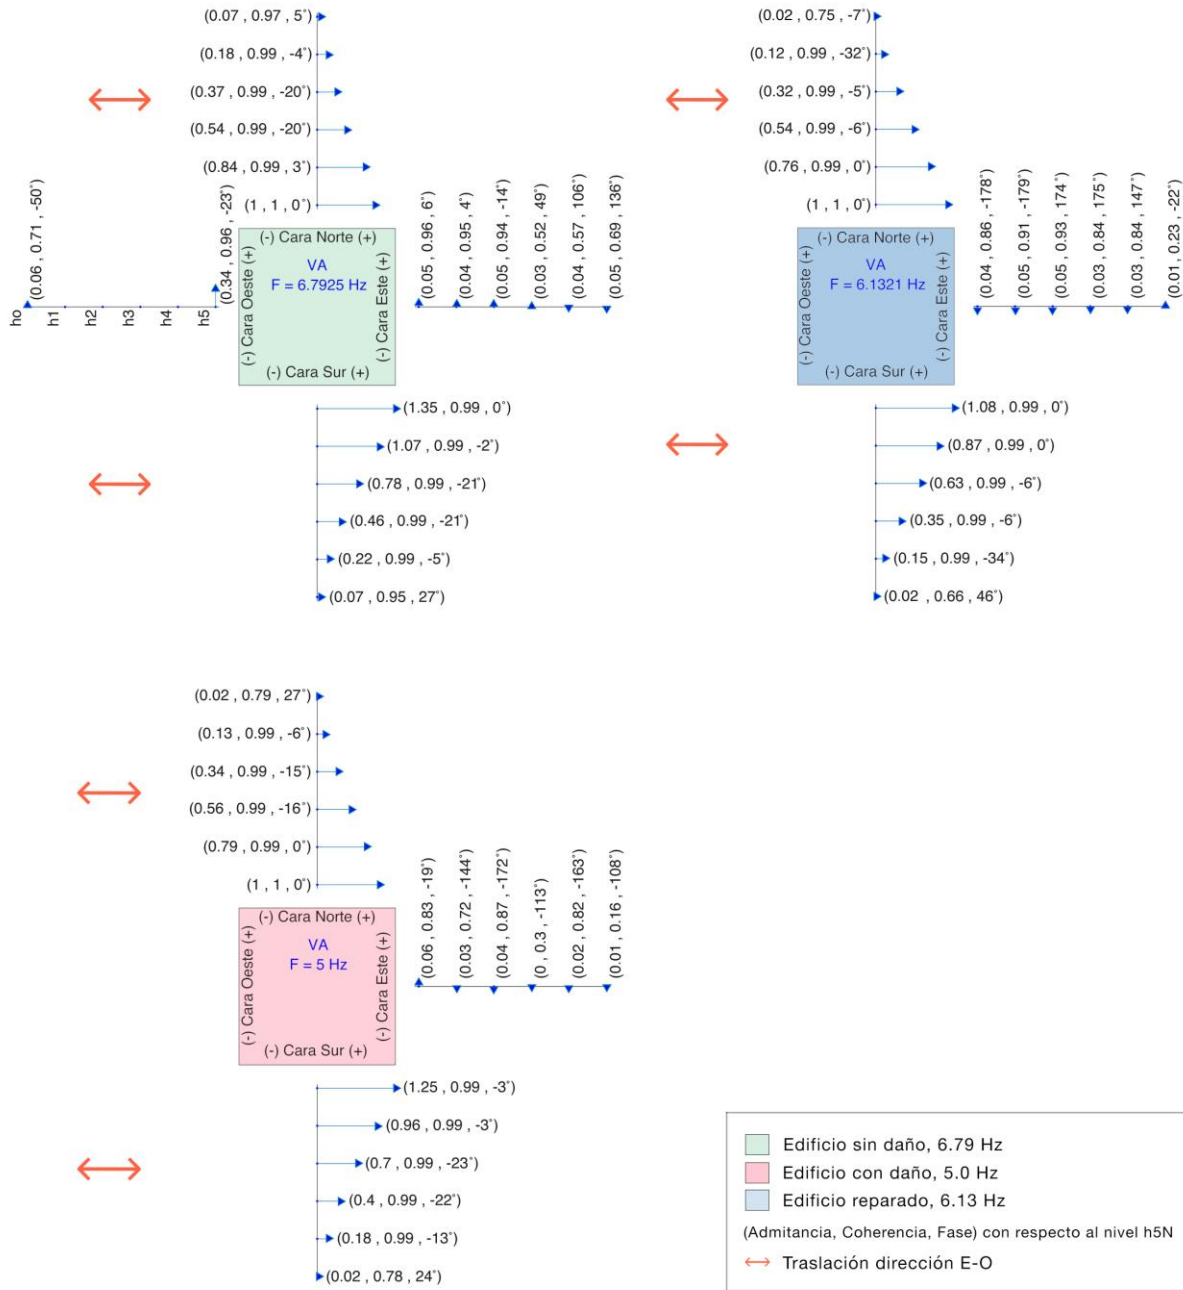
Figura 17. Primer modo traslacional en la dirección Este-Oeste en el edificio sin daño (6.79 Hz), con daño (5.0 Hz) y reparado (6.13 Hz), para la componente espectral de vibración ambiental.

En la dirección Este-Oeste no se observan cambios significativos en la forma modal en las tres etapas del experimento (Figura 17). Solamente se observan los cambios en su frecuencia consistentes con la degradación y recuperación de su rigidez.
